DIAGNÓSTICOS DOS TRABALHOS DE CONSTRUÇÃO DE POÇOS TUBULARES NO RIO GRANDE DO NORTE

Resumo – Este trabalho tem por objetivo mostrar os principais problemas associados às atividades de perfuração de poços tubulares no Rio Grande do Norte. Os problemas estão relacionados com a queda de ferramentas dentro do poço e desmoronamentos desde a fase inicial de perfuração, passando pelos desmoronamentos progressivos nos materiais friáveis até aqueles relacionados com a presença de cavernas calcárias, quando ocorre a fuga imediata da lama de circulação e o poço colapsa. Os principais problemas detectados que interferem na boa produtividade dos poços estão assim relacionados: utilização de fluidos de perfuração que terminam por impermeabilizar as paredes da formação geológica; descrição insuficiente do perfil litológico posicionando inadequadamente os filtros, distribuição irregular do pré-filtro e sua qualidade; limpeza e desenvolvimento incompleto; geração de incrustações de óxidos de ferro e carbonatos em poços antigos, além da variação da condutividade hidráulica devido a aleatoriedade das interconexões das falhas e fraturas, particularmente nas rochas cristalinas. Os riscos de acidentes q

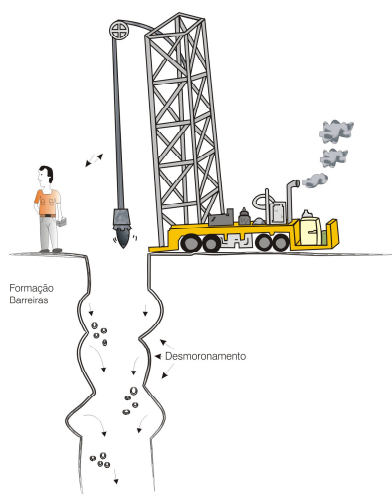
No município de Nísia Floresta, em 1982, na localidade de Campo de Santana, um poço estava sendo perfurando na Formação Barreiras pela Companhia estadual CDM/RN e quando atingiu 60 m o mesmo começou a desmoronar (Figura 2), pois a perfuração não avançava. Então parou-se a perfuração e revestiu o mesmo com tubos de 14" de diâmetro. Quando foi reiniciar a perfuração surgiu um buraco com cerca de 2 m de profundidade que arrastou a máquina e o sondador para seu interior, perdendo as ferramentas e o revestimento provisório.

Figura 2 - Figura esquemática de desmoronamento na Formação Barreiras. A conseqüência do desmoronamento pode ser similar ao visualizado na figura 3.

Durante a subsidência, a máquina tombou para o lado oposto do sondador e por pouco o mesmo não foi atingido. Deve ter havido um desmoronamento significativo antes de instalar o revestimento provisório, gerando vazios nas laterais e/ou o revestimento provisório não foi até o fundo não impedindo que o desmoronamento continuasse a ocorrer. Além disso, não se amarrou o revestimento provisório às pranchas, o que deve ter diminuído a eficiência do tubo. O sondador não calculou quanto de volume havia sido retirado de material do poço. Para aquela profundidade não poderia sair um volume muito maior do que aquele cilindro correspondente à profundidade perfurada. O mesmo processo de desmoronamento ocorreu em um condomínio do bairro Cidade Alta de Natal (condomínio Wimbledon), onde a máquina chegou a tombar e esbarrar no edifício. Adicionalmente, segundo informações de operadores de perfuração da FUNASA, também no município de Muriú-RN, durante a noite, quando dormiam, ocorreu o tombamento da máquina perfuratriz, devido aos desmoronamentos no Barreiras em um poço em perfuração com 57 m, colocando em risco a vida dos trabalhadores.

Por fim, convém ressaltar que material cascalhoso presente no perfil geológico da Formação Barreiras é bastante susceptível aos processos de desmoronamentos, conforme constatado.

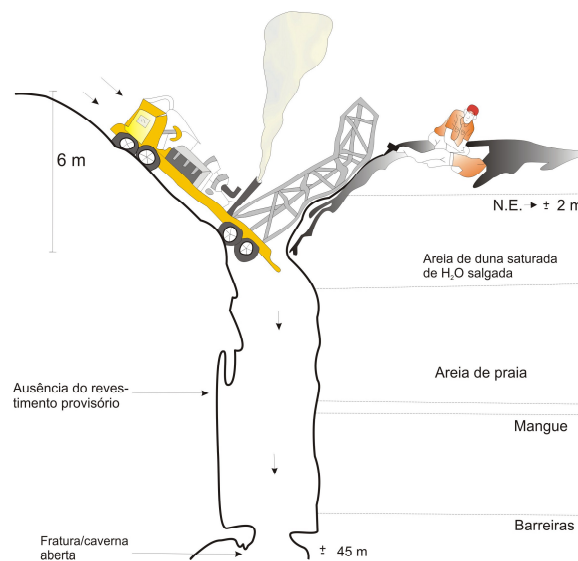
Enquanto o desmoronamento dentro da própria Formação Barreiras tende a ser progressivo, geralmente o desmoronamento na Formação Barreiras, e de todo pacote sedimentar sobrejacente, ocasionado pela presença de cavernas calcárias, tende a ser rápido, o que deve aumentar o risco de acidentes com vítimas. O fenômeno se processa da seguinte maneira: quando se perfura na Formação Barreiras e no final atinge terrenos calcários com cavernas, ocorre a perda de lama repentina e o poço colapsa na parte do Barreiras, ocorrendo a perda imediata das ferramentas sem possibilidade de pescaria, pois as mesmas ficam presas. Uma situação semelhante ocorreu na praia de Barreta, município de Nísia Floresta, cujo objetivo era tirar água de boa qualidade no

calcário/arenito calcífero, considerado uma nova fronteira de investigação ainda não explorada. Quando a broca da percussiva atingiu o calcífero a lama se perdeu na fratura/caverna juntamente com os desmoronamentos da Formação Barreiras e dos sedimentos sobrejacentes saturados. O processo terminou quando jogaram sacos vazios, sacos com areia, pranchas, os quais funcionaram como uma bucha (vedação). Nessa fronteira de investigação é recomendável utilizar revestimento provisório (pelo menos até uns 3 m no calcífero) para cravação e sustentar as paredes dos sedimentos e rochas friáveis sobrejacentes, uma vez que sempre poderá ocorrer perda de lama (Figura 3).

Figura 3 - Figura esquemática mostrando desmoronamento na Formação Barreiras devido a fuga da lama de perfuração na presença de cavernas calcárias.

- No caso dos desmoronamentos progressivos deve-se observar trincas circulares nos terrenos distante 1-2 m do centro do furo; entretanto os desmoronamentos devido às cavernas calcárias são geralmente rápidos, o que necessita de uma atenção redobrada nesse tipo de terreno. Na ausência de uma rocha consolidada para cravação do revestimento provisório, deve-se amarrar firmemente o revestimento provisório às pranchas de madeira para não perdê-lo. No caso de investigação do potencial hidrogeológico do arenito calcífero, subjacente à Formação Barreiras deve ser cravado um revestimento a uns 3 m dentro do calcífero, para evitar desmoronamentos;

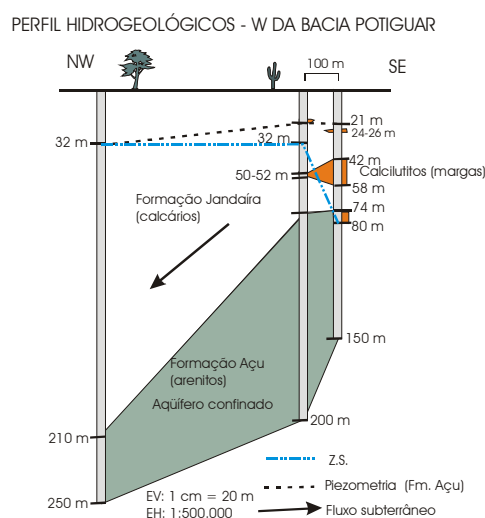
No final de 2002, junto ao INCRA, diversos poços tubulares foram perfurados nos assentamentos rurais da Bacia Potiguar, para a dessedentação humana e animal e, eventualmente, para as atividades de irrigação. Na área de trabalho dos diversos assentamentos, principalmente no setor oeste da Bacia Potiguar, percebeu-se que as diversas lentes de calcilutitos (margas), em diferentes profundidades, funcionam como níveis de confinamentos dentro da própria Formação Jandaíra, os quais geralmente mostram ascensão de nível d'água ao ultrapassá-los (Assentamento São Monoel II, por exemplo). Por outro lado, poços que atingiram o aquífero Açú, sem apresentar saturação na Formação Jandaíra (Assentamento São Sebastião III), distante, cerca de 100 m do anterior evidenciaram ascensão do nível d'água se igualando-se às carga hidráulica do anterior. Isto pode indicar de maneira preliminar uma interconexão hidrodinâmica entre esses dois aquíferos, ligados, provavelmente, aos processos de fraturamentos (Figura 4). Por outro lado, há ocasiões, quando da ausência dos níveis argilosos intercalados, o nível d'água detectado na Formação Jandaíra comporta-se como aquífero livre (Assentamento Tião Carlos), tendo em vista não haver

qualquer modificação de carga, inclusive após perfurar a Formação Açu, o que pode ser mais um

indício da interação entre as mesmas.

Figura 4 - Interconexões hidráulicas entre a Formação Açu e a Formação Jandaíra.
