MONITORAMENTO DAS BOCAS DE MINAS ABANDONADAS COM DRENAGENS ÁCIDAS, NA ÁREA CORRESPONDENTE À BACIA CARBONÍFERA DE SANTA CATARINA.

Antônio Silvio Jornadas Krebs¹; Tiago Meis Amboni²; Roberto Romano Neto³; Marcio Zanuz⁴; Cléber José Baldoni Gomes⁵ & José Eduardo Amaral⁶

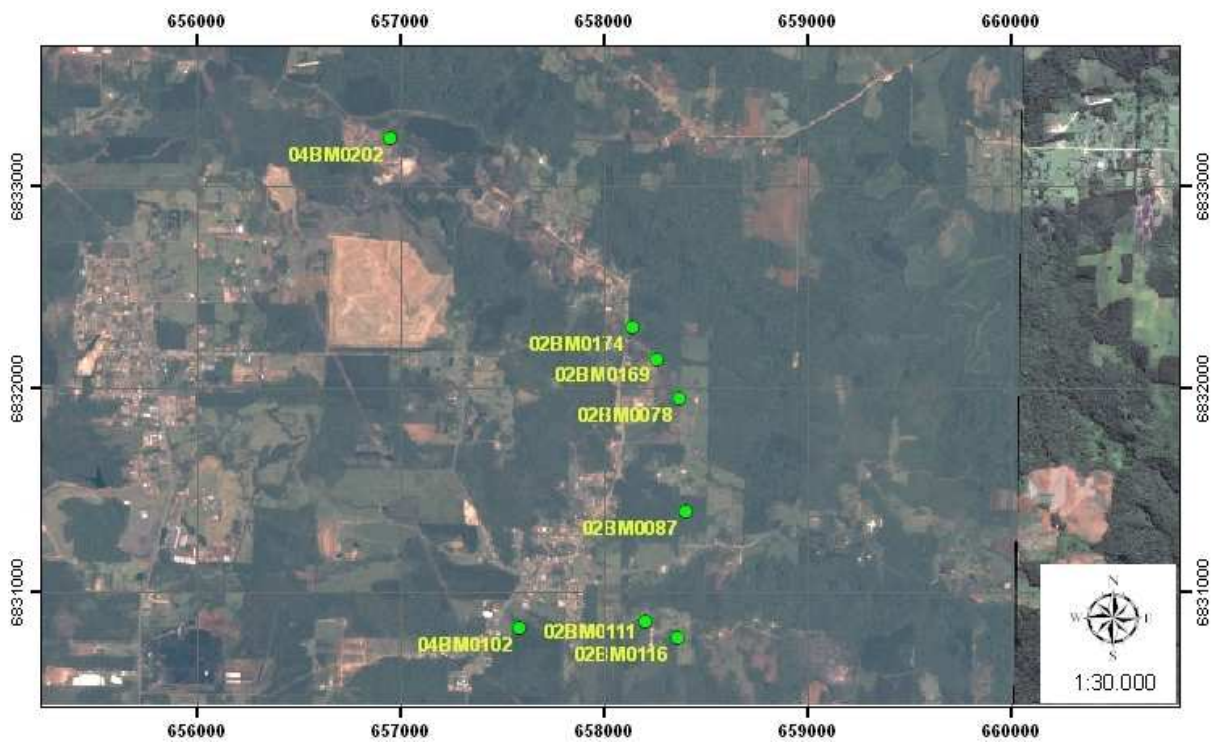
Figura 5: Localização de oito BMA's no morro Cechinel.

A Figura 5 mostra a área de nascente do rio Sangão, nas proximidades da BMA 04BM0202. A leitura da referida figura permite verificar que este rio está impactado desde sua área de nascentes. Nesta área, a camada de carvão Barro Branco aflora de maneira contínua ao longo de toda encosta inferior do morro Cechinel, visto na porção leste da referida figura. Pelo fato desta camada aflorar na encosta existem dezenas de BMA's nesta área, sendo que algumas delas geram expressiva vazão de DAM (Krebs, 2004).

Na Figura 5 estão representadas somente as BMA's com DAM incluídas na rede de monitoramento. A BMA 02BM0116, apresenta uma vazão média de 90 L/s, pH 3,2 e aporta ao rio Sangão aproximadamente 3,3 ton/dia de carga ácida.

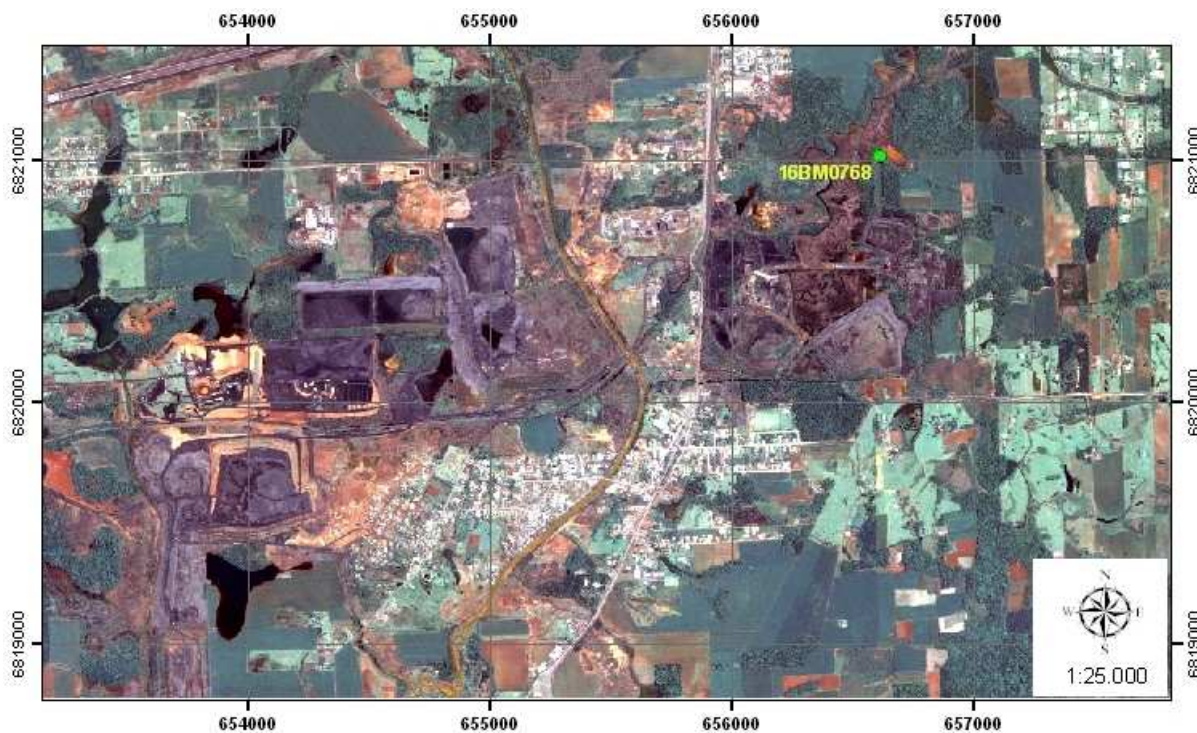
Figura 6: Localização da boca de mina 16BM0768.

A Figura 6 ilustra outra área impactada pela atividade carbonífera, na bacia do rio Araranguá. Esta área situa-se dentro do perímetro urbano de Criciúma, na sub-bacia do rio Sangão, que constitui o principal afluente do rio Mãe Luzia pela sua margem esquerda. No bairro Santa Augusta, o rio Sangão recebe pela margem esquerda, as águas do rio Criciúma, fortemente contaminadas por efluentes domésticos e industriais, além de águas ácidas oriundas de bocas de minas. Neste local há uma clara evidência da recarga do aquífero subterrâneo por água ácida, através da infiltração proveniente das águas contidas nas galerias onde foi minerada a Camada Barro Branco na antiga Mina Santa Augusta, que se encontra aproximadamente 15m acima da Mina Santa Augusta – Irapuá. Este fato foi verificado *in loco*, pela observação do severo gotejamento do arenito que constitui o teto na Mina Santa Augusta – Irapuá. Somada a esta infiltração há também a recarga através de fraturamentos, da água ácida com metais solubilizados, proveniente do rio Sangão.

A boca de mina abandonada 16BM0768 corresponde a um poço de ventilação, com aproximadamente 100 metros de profundidade, de uma antiga mina subterrânea de carvão, denominada “Mina A”, de titularidade da Companhia Siderúrgica Nacional (CSN). Cabe ressaltar que esta área encontra-se atualmente em fase de recuperação ambiental pela referida empresa.

A vazão média desta BMA é de 10,8 L/s e aporta ao rio Sangão, em seu médio curso, uma carga de 375 kg/dia de acidez.
