# INVESTIGAÇÃO CONFIRMATÓRIA DE CONTAMINAÇÃO DO SUBSOLO POR HIDROCARBONETOS EM UM POSTO DE COMBUSTÍVEIS EM ARAÇATUBA – SP

Zeide Nogueira C. Furtado<sup>1</sup>; Jefferson Nascimento de Oliveira<sup>2</sup>; José Augusto de Lollo<sup>3</sup>

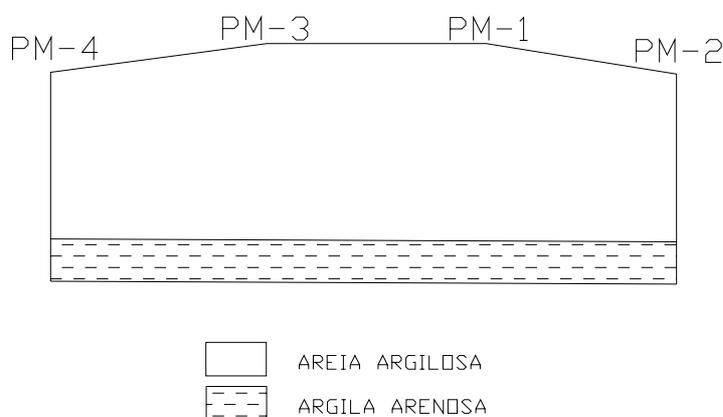
FIGURA 1 –Perfil do subsolo na área (SP-1 a SP-4).

O solo de alteração é predominantemente arenoso fino com cor castanho avermelhada. Nas porções inferiores do perfil (profundidades entre 6 e 8m), esta camada costuma apresentar-se mais argilosa. As porções mais profundas do perfil de alteração apresentam rocha decomposta de textura silto-argilosa, constituindo-se provavelmente numa lente de siltito.

- solo laterítico – textura areno-argilosa fina, espessura da ordem de 6m;
- solo residual – textura argilo-arenosa, espessura da ordem de 2m;
- rocha decomposta.

O subsolo local mostra a ocorrência de uma camada de solo com textura silto-argilosa abaixo do NA local (em torno de 6m de profundidade) seguido de um substrato rochoso. Em função de sua textura e compacidade, tal camada representa um obstáculo à percolação de fluidos, devendo ser essa a explicação da ocorrência do NA na profundidade em que o mesmo foi encontrado na área.
