ANÁLISE GEOLÓGICA E ESTRUTURAL DAS FISSURAS E SUBSIDÊNCIAS NO CARSTE DE LAPÃO

Maia, P. H. P.¹; Dias Neto, B.² & Corrêa-Gomes, L. C.³

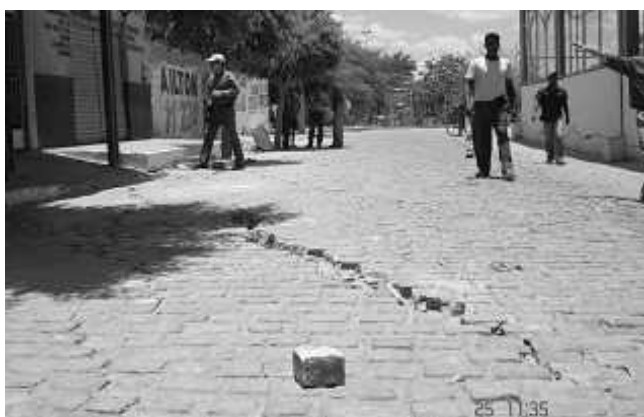
O evento geológico que ocorreu em outubro de 2008 causou, além do pânico da população, rachaduras em ruas e atingiu seis casas (**Figura 1**). O fenômeno provocou subsidência do terreno com 15 cm de rejeito e localmente fissuras no solo com até 20 cm de largura (**Figura 2**).

Figura 1 – Rachadura na rua em Lapão.

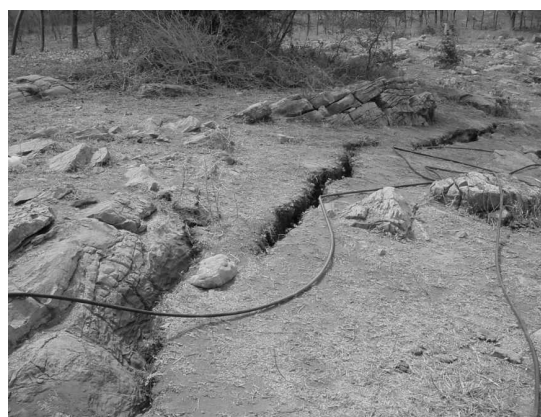
Figura 2 – Fissuras no solo na Fazenda Juá.

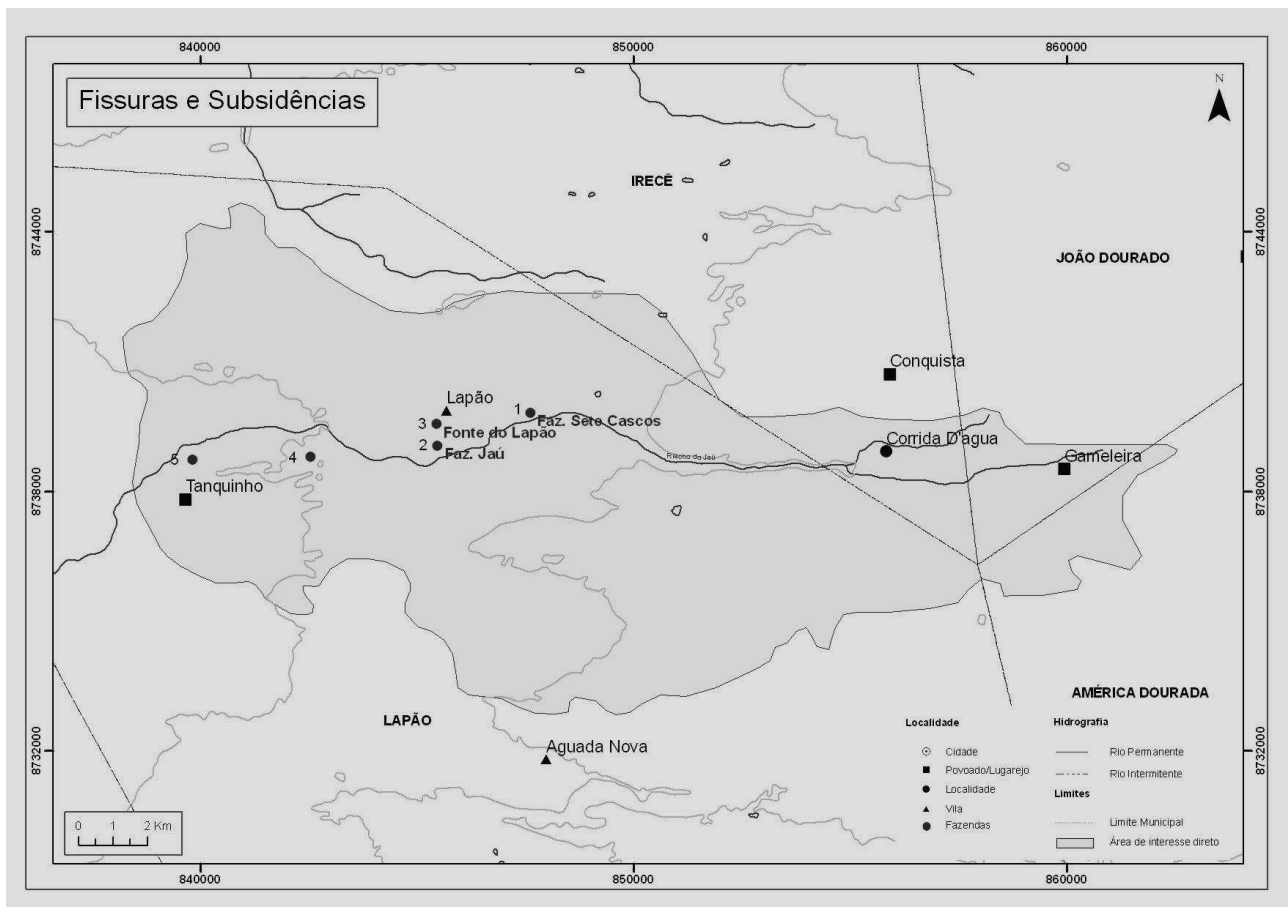
As subsidências e rachaduras ocorreram paulatinamente de leste para oeste, acompanhando as margens do riacho do Juá com uma pequena inflexão na direção NW-SE para a Fonte de Lapão (**Figura 3**).

O evento começou na Fazenda Sete Cascas em setembro de 2008, se propagou para a Fazenda Juá 15 dias depois e no dia 05/10/2008 afetou a área urbana no entorno da Fonte do Lapão. Em fevereiro de 2009 foram registradas duas novas subsidências na localidade de Tanquinho, 6 km a oeste da cidade.

Figura 3- Mapa da Sub-bacia do riacho do Juá com a seqüência das subsidências

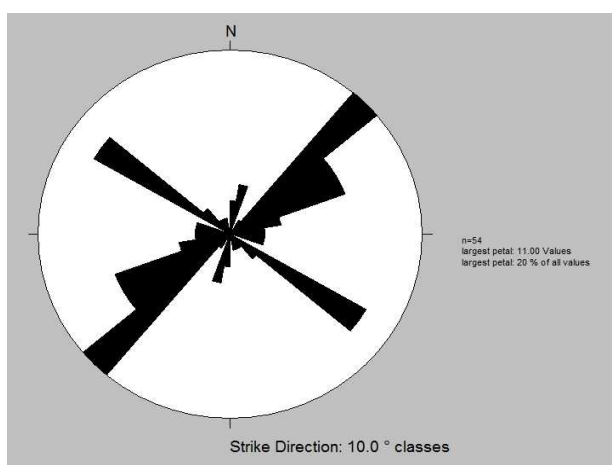
Figura 5 - Diagrama das fraturas das rochas.

As direções das fissuras do solo representadas nos diagramas (**Figura 6**) são concordantes as das fraturas das rochas (**Figura 5**) nas direções NW-SE, NE-SW e NNE-SSW, evidenciando um notável controle estrutural.

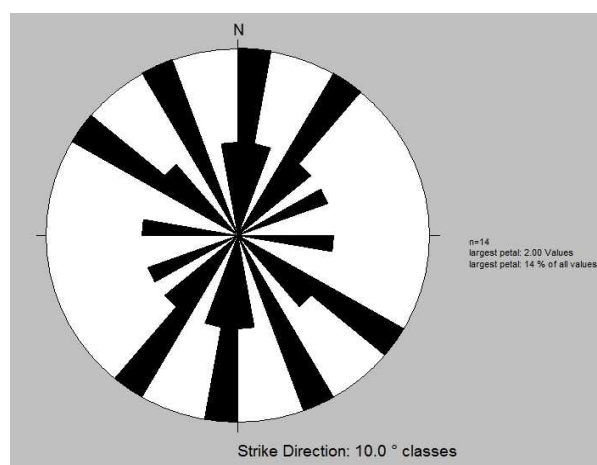
Figura 6 - Diagrama das fissuras do solo.

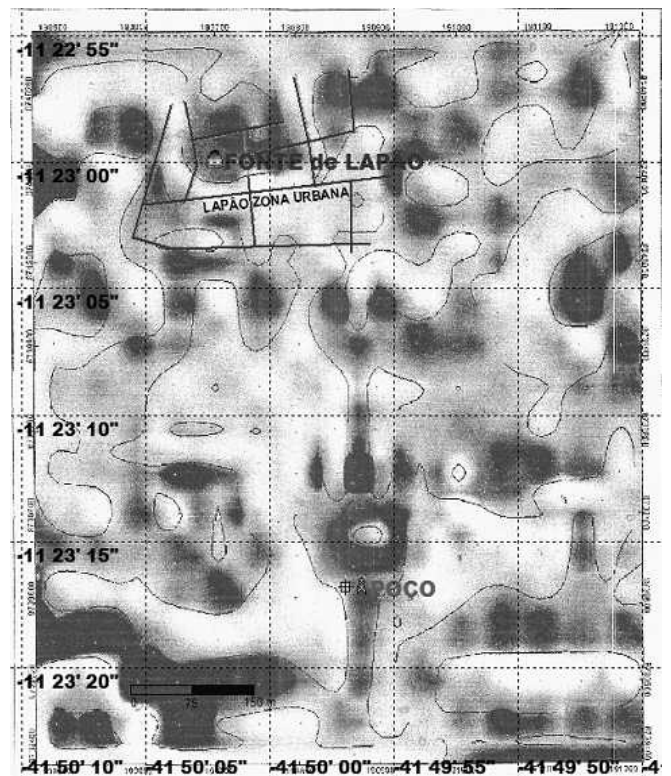
Figura 10 – Mapa da segunda derivada vertical gravimétrica da cidade de Lapão (Sampaio, & Santos, 2009).

Essas estruturas são confirmadas nos alinhamentos do mapa produzido com a aplicação do método gravimétrico, no qual as áreas escuras representam os condutos controlados pelas direções preferenciais supracitadas (**Figura 10**). A análise da imagem revela que as áreas localizadas no meio urbano, identificadas pela coloração mais escura, são as cavernas e condutos subterrâneos com maior risco de colapso e subsidência que abrange cerca de 40% da área coberta pelo levantamento geofísico.

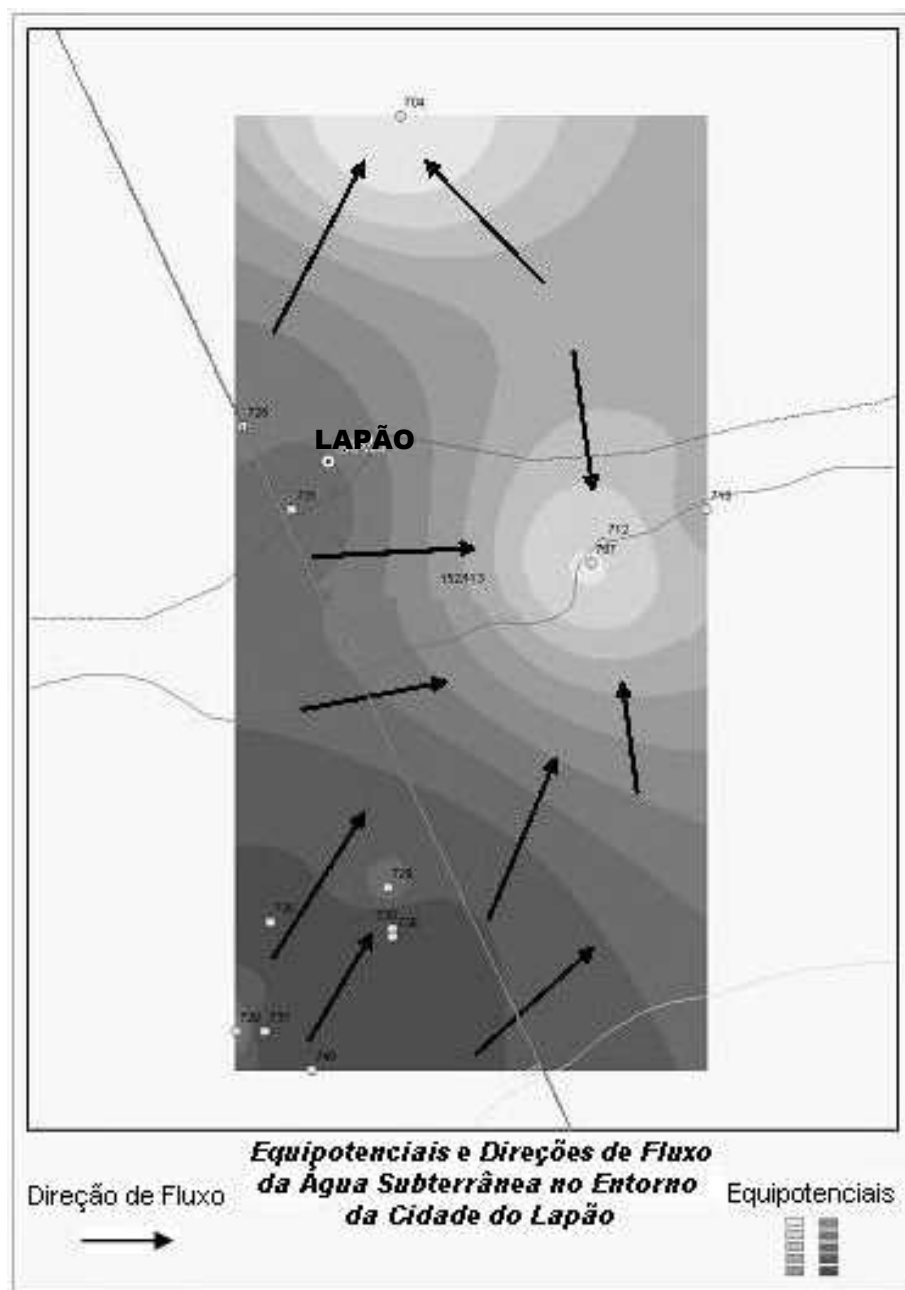
O mapa das equipotenciais elaborado com poucos pontos de controle apresenta a direção do fluxo da água subterrânea para NE, apesar de estar coerente com a direção do fluxo regional, apresenta uma inversão no sentido, contrário a direção do riacho do Juá, sentido E-W. Esta inversão está relacionada à dinâmica da exploração de água na área avaliada (**Figura 11**).

Figura 11 - Linhas equipotenciais e direção do fluxo da água subterrânea, mostrando uma inversão na direção do fluxo regional decorrente da dinâmica da exploração do aquífero.

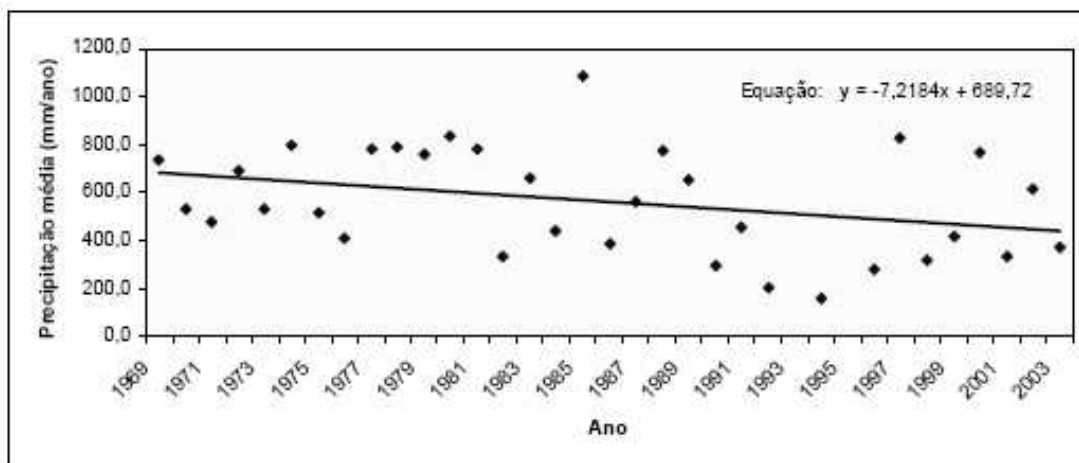
A análise da precipitação pluviométrica obtidas das médias anuais das estações entre os anos de 1969 e 2003 revela um decréscimo na pluviosidade na região de Irecê nos últimos 35 anos. A linha de tendência também aponta para um decréscimo médio anual acumulado de 240 mm/ano, provavelmente decorrente das mudanças climáticas (**Figura 12**).

Figura 12 – Linha de tendência das médias anuais de precipitação pluviométrica.

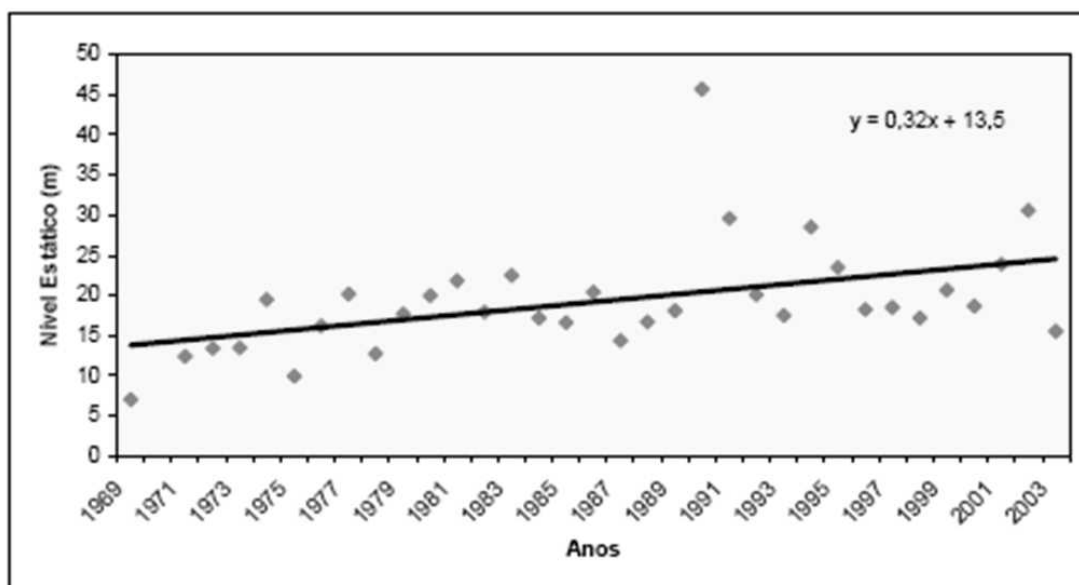
A análise dos níveis estáticos dos poços na região de 1969 a 2003 revela um aumento na profundidade dos níveis. A linha de tendência aponta para um aumento da profundidade média de 14 m para 24,5 m com um incremento de 0,32 m/ano (**Figura 13**).

Figura 13 – Linha de tendência das médias anuais do nível estático.

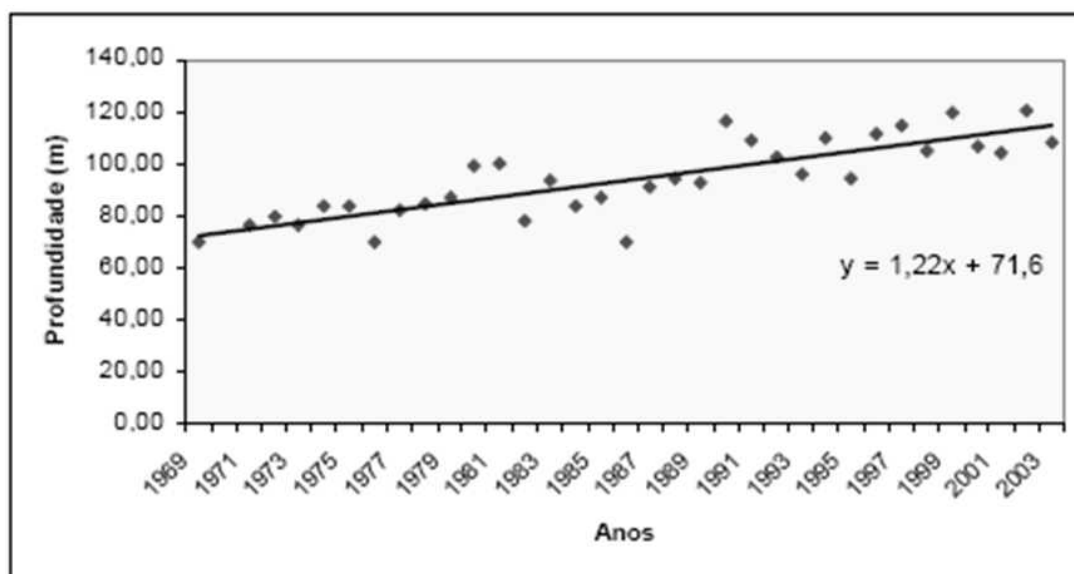
Análise das profundidades dos poços no período de 1969 a 2003 aponta um aumento de 72,5 m para 115 m com um incremento na linha de tendência de 1,2 m/ano (**Figura 14**).

Figura 14 – Linha de tendência das médias anuais de profundidade dos poços.
 Fonte: Site da ANA/HidroWeb e SRH/BA. (Silva, 2005).
