REABILITAÇÃO DE POÇOS TUBULARES - A EXPERIENCIA DA COPASA

Ronaldo De Luca Ferraz Gonçalves;
Carlos Alberto de Freitas;
Délio Corrêa Soares de Melo.

RESUMO

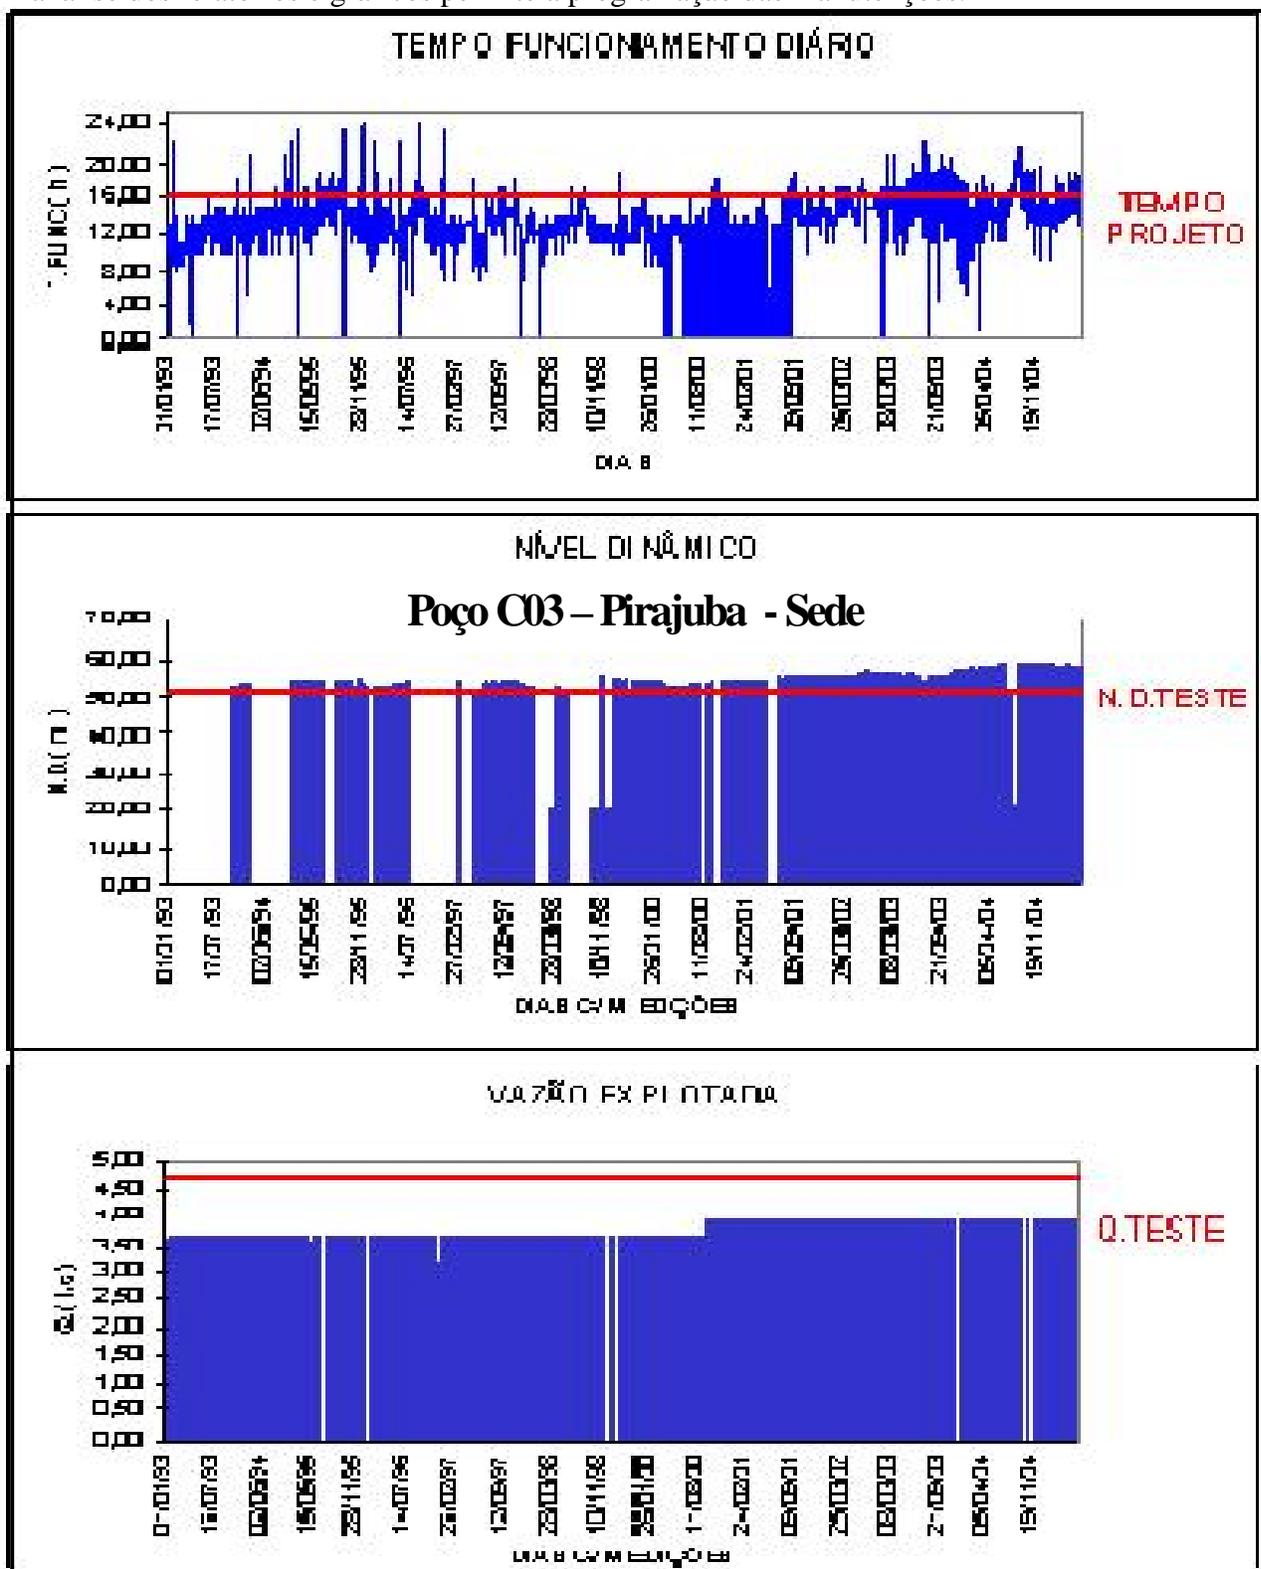
Figura 2 – Acompanhamento gráfico da operação de poços.

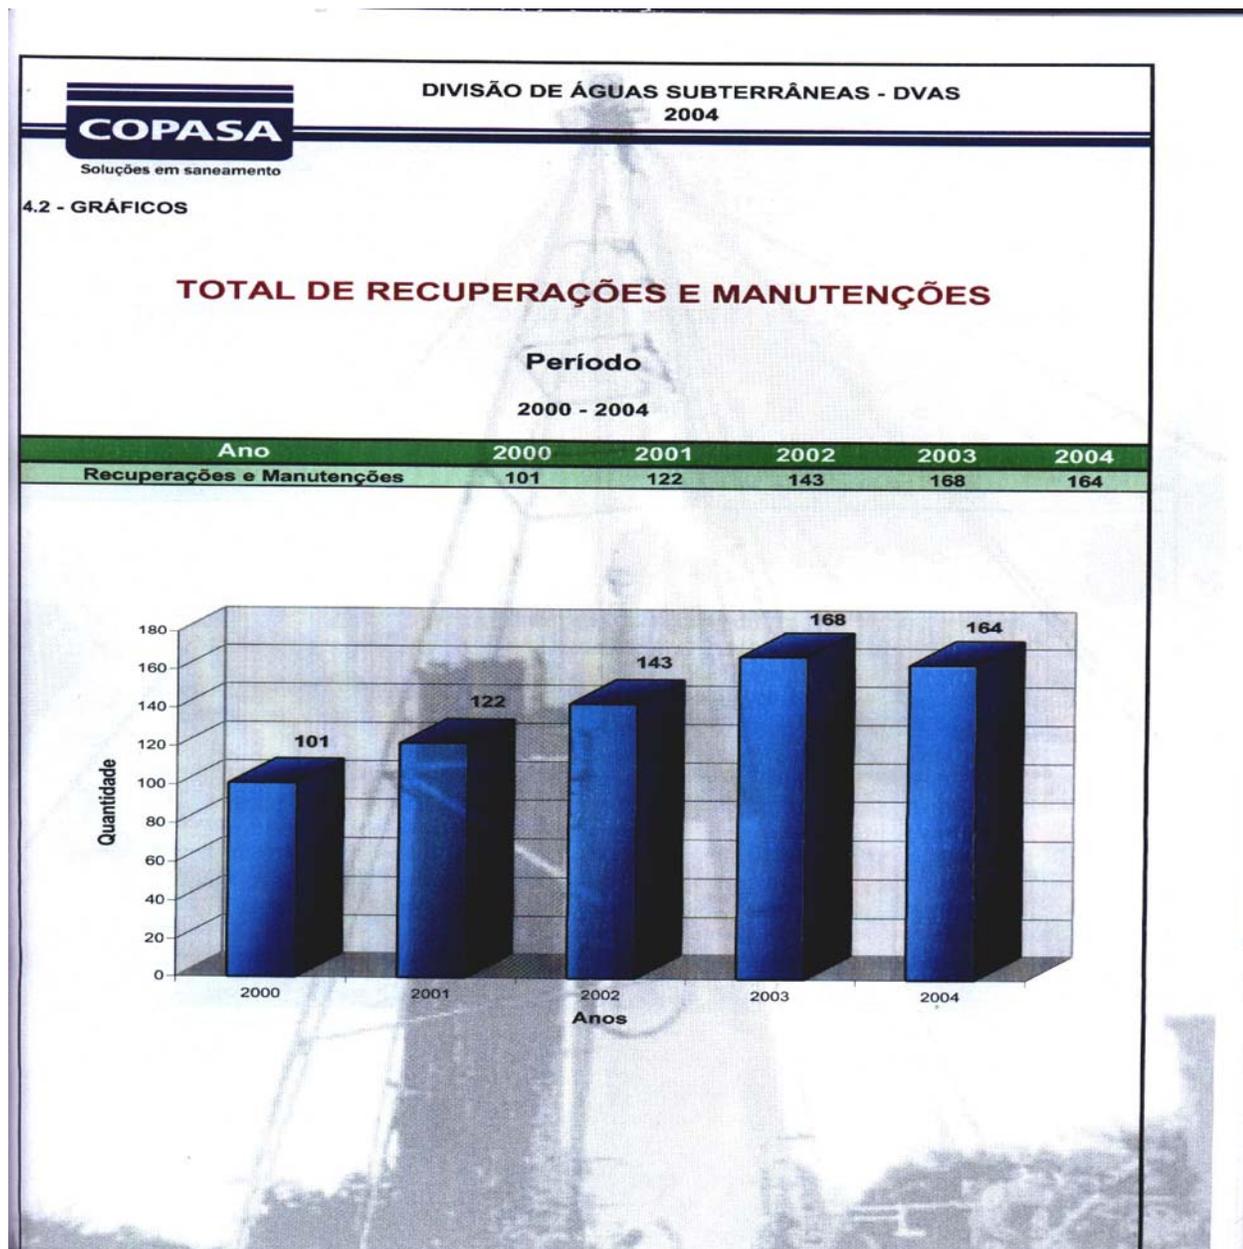
Figura 3– O quadro mostra as recuperações e manutenções realizadas no período considerado, neste trabalho (2000 – 2004).
