ASPECTOS DE PROTEÇÃO SANITÁRIA DOS POÇOS
TUBULARES NO MUNICÍPIO DE SÃO PAULO

ALBERTO PACHECO* e ALDO DA CUNHA REBOUÇAS*

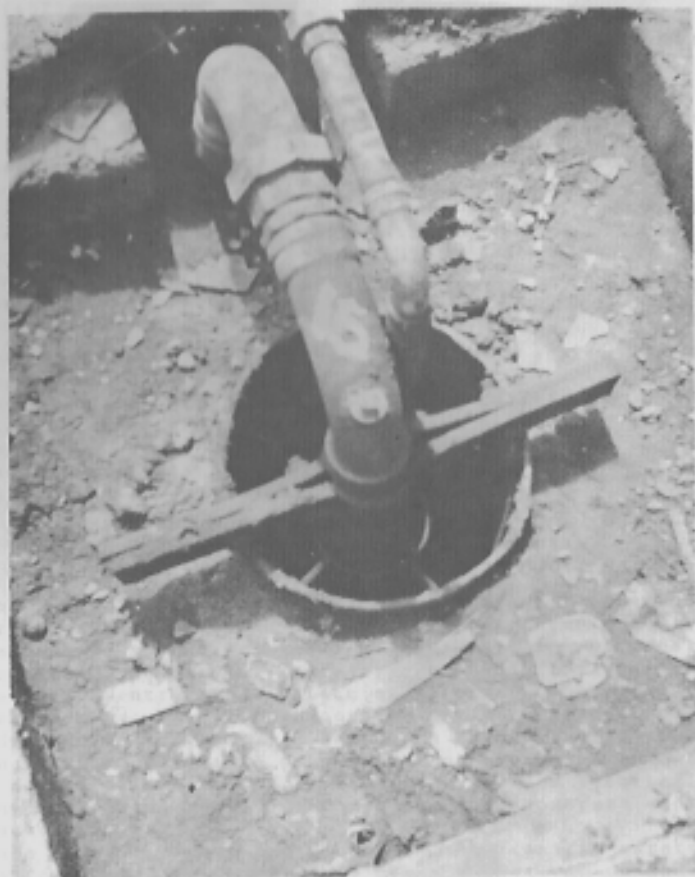
Foto nº 3 - Poço sem tampa na abertura do tubo de revestimento interno e cuja saliência não obedece às especificações.

Foto nº 1 - Poço com tampa mal fixada e revestimento desalinhado.
A saliência do tubo de revestimento interno não obedece às especificações.

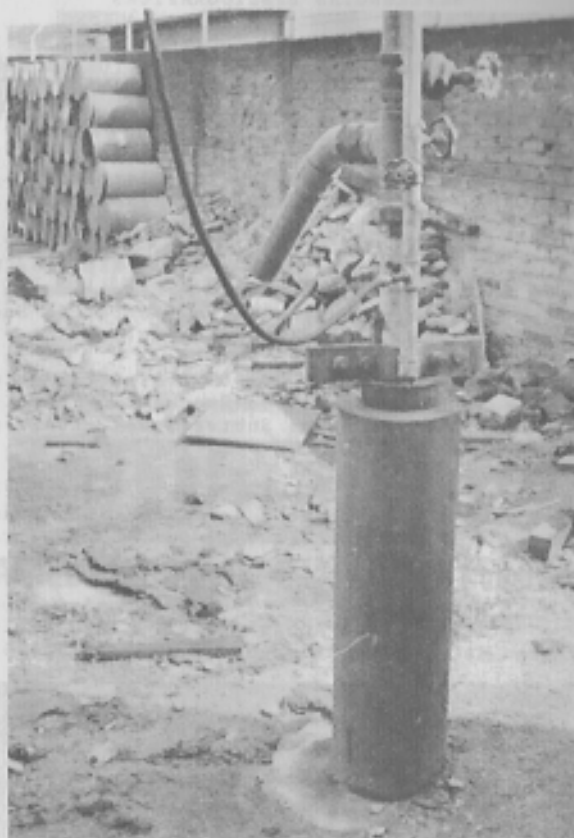
Foto nº 4 - Poço locado numa área pavimentada de uma unidade industrial. Nas imediações do poço são acumulados lixos, sucatas e embalagens de produtos químicos. Verifica-se uma deficiência na laje de proteção.
