DESTINAÇÃO FINAL DOS RESÍDUOS SÓLIDOS URBANOS: DIAGNÓSTICO DO MUNICÍPIO DE MARINGÁ/PARANÁ

RESUMO: Os maiores problemas encontrados nos locais de destino final dos resíduos sólidos urbanos (RSU) são provocados pelos subprodutos derivados do processo de decomposição dos resíduos. A cidade de Maringá/Paraná apresenta inadequações quanto à disposição final dos RSU. O trabalho traz um levantamento sobre a disposição final dos RSU do município de Maringá, baseado em pesquisa teórica que abordam aspectos históricos, ambientais e sociais da área de estudo e visita *in loco* a qual tornou possível a avaliação do IQR do aterro de Maringá. A destinação final dos RSU evoluiu ao longo dos anos, mas ainda sente-se necessidade de melhorias, pois poucas medidas para minimizar as condições impactantes foram tomadas. A avaliação do IQR resultou em 4,61, que corresponde a condições inadequadas. A tecnologia de Biopuster foi implantada recentemente e as expectativas são positivas para minimização dos problemas gerados. No entanto, sente-se necessidade de esforços maiores para melhoria das condições de disposição final dos resíduos.

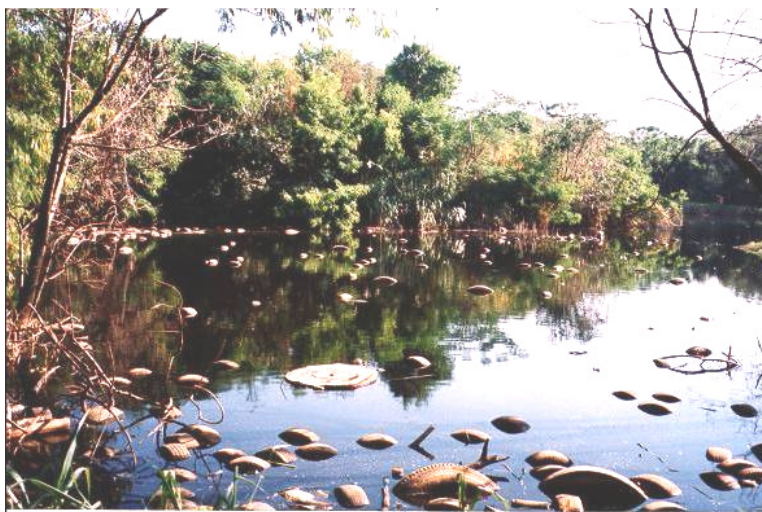
No que se refere ao lixiviado gerado, segundo estudo realizado em 2002, por não possuir um sistema de drenagem que o encaminhasse para tratamento, o mesmo escoava sob os resíduos e se dirigia a uma espécie de lagoa (Figura 2). Essa lagoa formou-se naturalmente e, portanto, não provia de sistema de impermeabilização, o que possibilita a infiltração do lixiviado no solo, que possui boa permeabilidade, e pode ainda ter atingido a água subterrânea.

Figura 2. Lagoa de lixiviado no ano de 2002, que se formou naturalmente na área próxima ao despejo de RSU do município de Maringá/Paraná. Fonte: Barros JR (2002) [8].

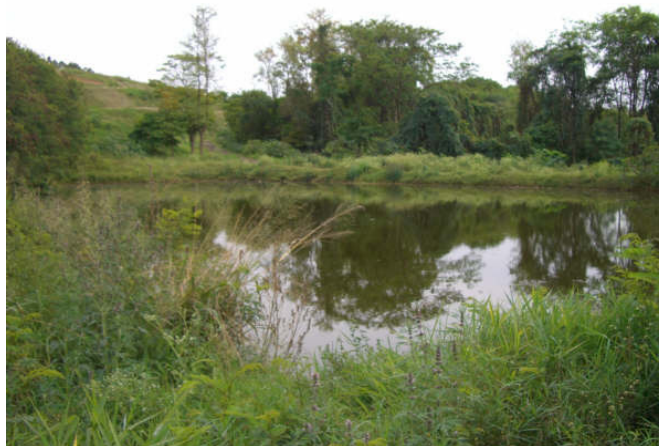
Os resíduos sólidos urbanos que chegam são compactados e depositados em valas não impermeabilizadas. O lixiviado possui sistema de coleta e tratamento, com 4 (quarto) lagoas de estabilização, sendo três impermeabilizadas e a última não impermeabilizada (Figura 3), que consiste na mesma lagoa citada anteriormente e que se formou naturalmente. Segundo análise físico-química do lixiviado a montante e a jusante das lagoas, o sistema de tratamento não se mostra eficiente.

Figura 3. Quarta lagoa não impermeabilizada de tratamento de lixiviado de RSU do município de Maringá/Paraná.

No que diz respeito ao controle de poluição e/ou contaminação das águas superficiais, subterrâneas, solo e da área de entorno do depósito de resíduos, poucas medidas foram tomadas. Segundo o IAP e o que pode se observar em visita *in loco*, a ação mais significativa está relacionada às lagoas de tratamento do lixiviado. A antiga e única lagoa que havia representava um risco ambiental eminente por possuir pouca capacidade de retenção do lixiviado, o que gerava situações de transbordamento e liberação do efluente em condições impróprias ao ambiente. Para minimizar o problema de risco, foram construídas 3 lagoas de estabilização impermeabilizadas, para tratamento do lixiviado. No entanto, a antiga lagoa ainda permanece no sistema e continua sem

impermeabilização, recebendo o efluente da terceira lagoa e, em seguida, encaminhando-o ao Córrego Borba Gato, localizado a 200 metros de distância da mesma.

Outras medidas de controle de poluição foram tomadas, das quais cabe ser citadas o trabalho de alargamento das margens da antiga lagoa e construção de pequenos diques, e ainda, a construção de drenagem para desvio das águas pluviais que escoavam diretamente até a mesma.

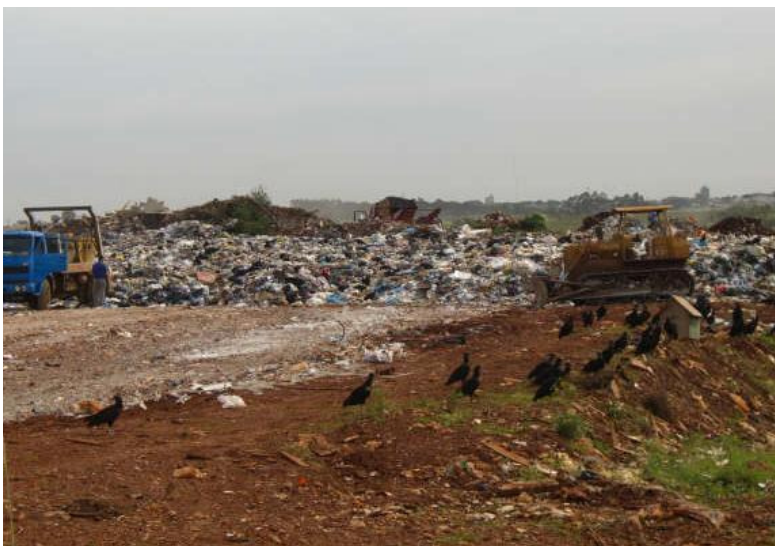
Foram encontradas também espécies da fauna, como urubus sobre os amontoados de lixo e sobrevoando na área, como pode ser observado na Figura 4, além de gaivotas, capivaras, moscas e mosquitos que podem ser vetores transmissores de doenças.

Figura 4. Presença de aves (urubus) no local de deposição dos resíduos.
Fonte: Bassani, F. (2008).
