MONITORAÇÃO DO POÇO HIDROTÉRMAL DE PIRATUBA

Resumo - O poço termal de Piratuba foi aberto em 1964 pela Petrobrás, com uma profundidade total de 2.271 metros. Atualmente a captação da água ocorre no aquífero Botucatu. Para isto foi construído um tampão de concreto aos 700 metros de profundidade, junto à base do arenito, isolando as camadas inferiores.

Neste artigo é apresentada toda essa monitoração essencial que é realizada no poço termal da Companhia Hidromineral de Piratuba, desde a colocação da instrumentação em Abril de 2000.

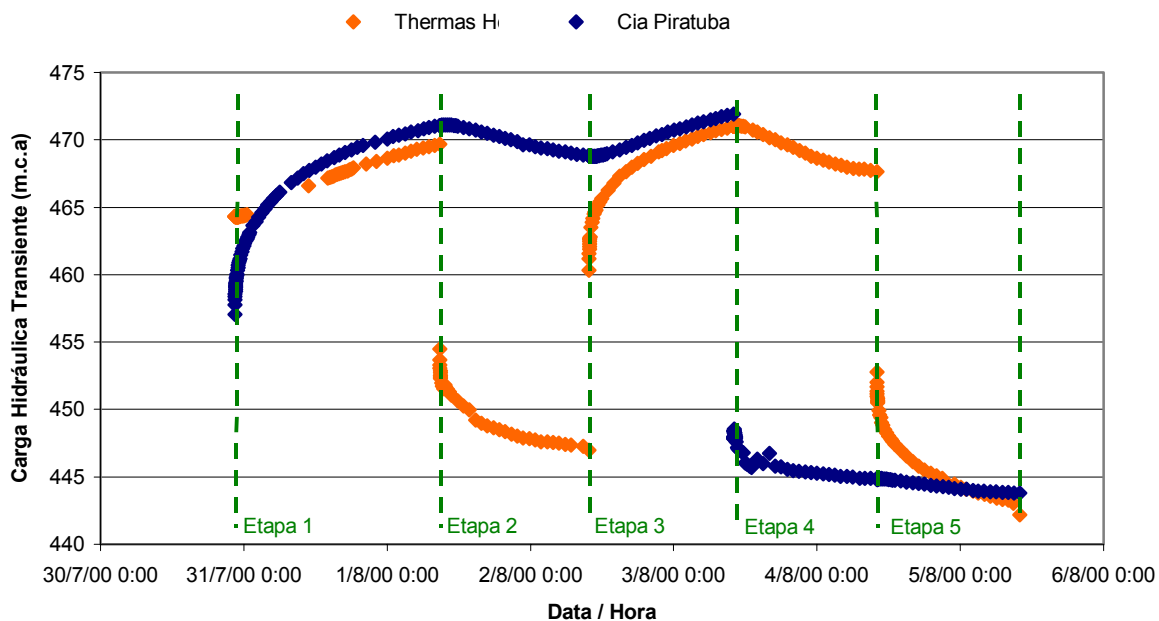
Figura 5 – Gráfico Variação da Altitude Piezométrica.

No gráfico apresentado a seguir, figura 5, é mostrada a variação das cargas piezométrica medidas nos dois poços ensaiados. A interferência entre os poços fica perfeitamente caracterizada com as inflexões existentes em cada etapa.

Piratuba - Poços Termais - Ensaio de Campo: 30/7/00 a 5/8/00
Gráfico Variação da Altitude Piezométrica

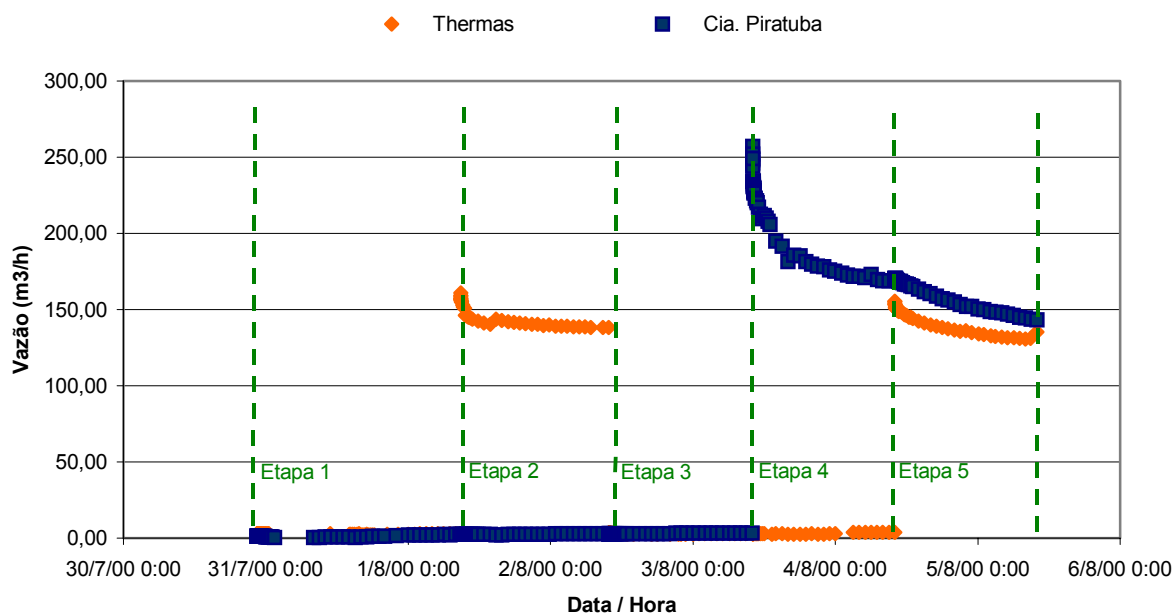
Figura 6 – Gráfico Variação das Vazões.

No gráfico, figura 6, é mostrada a leitura das vazões livres, características do artesianismo local. No caso, a interferência ficou definida entre as etapas 4 e 5, visualizando a inflexão maior na curva de vazão do poço Piratuba e comparando as inflexões da curva de vazão do poço Thermas nas etapas 2 e 5.

Piratuba - Poços Termais - Ensaio de Campo: 30/7/00 a 5/8/00
Gráfico Variação das Vazões

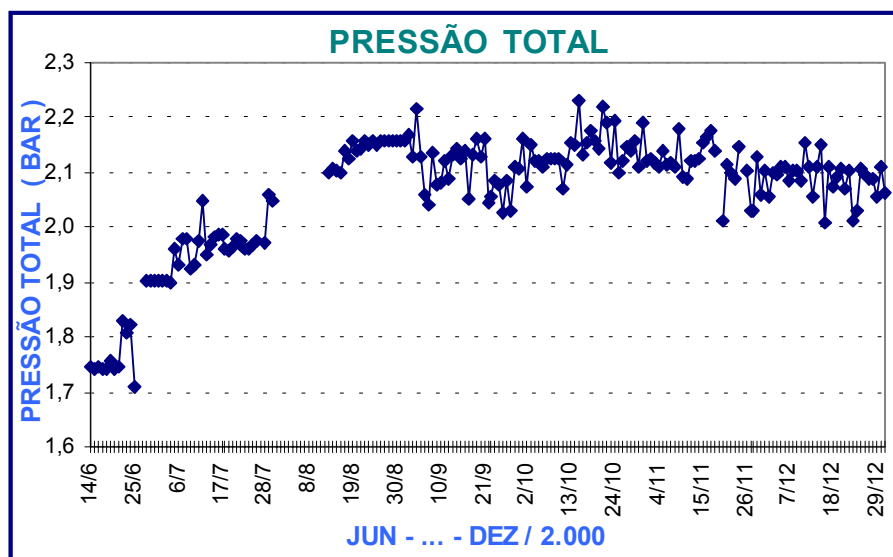
Figura 7 – Gráfico Pressão Total/2000.

Os valores lidos, para a pressão total, apresentam oscilações em função da variação da pressão inicial, quando do fechamento do poço, associado a imprecisões no tempo de fechamento. Portanto, para uma análise, deve-se levar em conta um comportamento médio das pressões.

Na figura 7, Gráfico Pressão Total/2000, é possível observar até o dia 25/06/00 uma pressão total em torno de 1,75 bar. Nesta data ocorreu o fechamento do poço Thermas, sendo que de imediato a pressão passou para aproximadamente 1,95 bar. A partir de Agosto/2000, observa-se que as pressões oscilaram na média entre 2,1 bar e 2,2 bar. Em Dezembro observou-se uma tendência de queda, provavelmente em função da utilização de vazões maiores. Neste período, as pressões, na média ficaram em torno de 2,1 bar, tendendo a 2,0 bar.

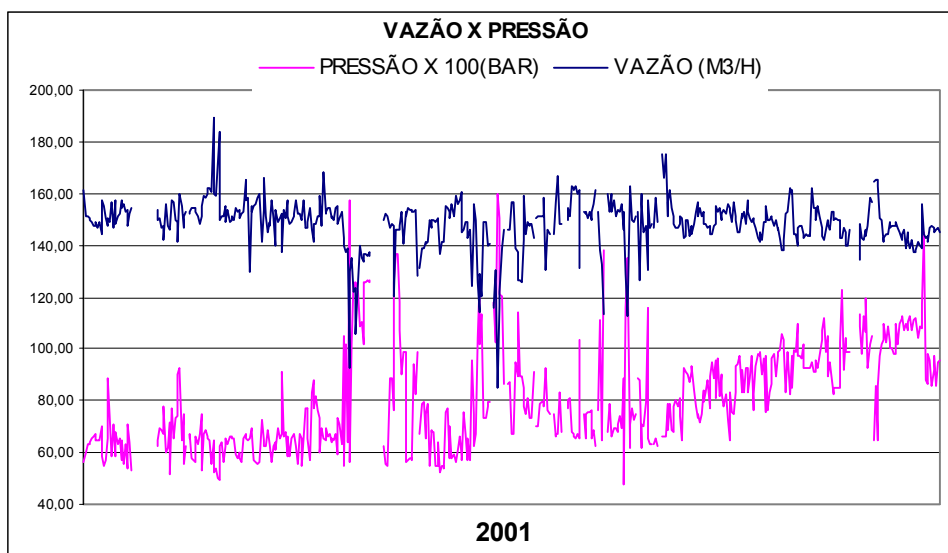
Figura 12 – Gráfico Vazão x Pressão (2001)

A vazão média apresentou um comportamento estável, ficando entre 140 e 160 m³/h. A pressão subiu significativamente a partir do segundo semestre, chegando a atingir valores acima de 1,0 Bar para uma vazão similar. Vide figura 12.

Esta situação está relacionada ao uso mais racional da água e ao fechamento diário do poço por aproximadamente 2:30 horas.
