# **AVALIAÇÃO DAS CONDIÇÕES DE ESGOTAMENTO SANITÁRIO DO CONJUNTO HABITACIONAL 22 DE ABRIL – JACAREÍ, BRASIL E OS IMPACTOS PARA O MEIO AMBIENTE E SAÚDE HUMANA.**

Beatriz Helena Minari<sup>1</sup>; Íria Vendrame<sup>2</sup>

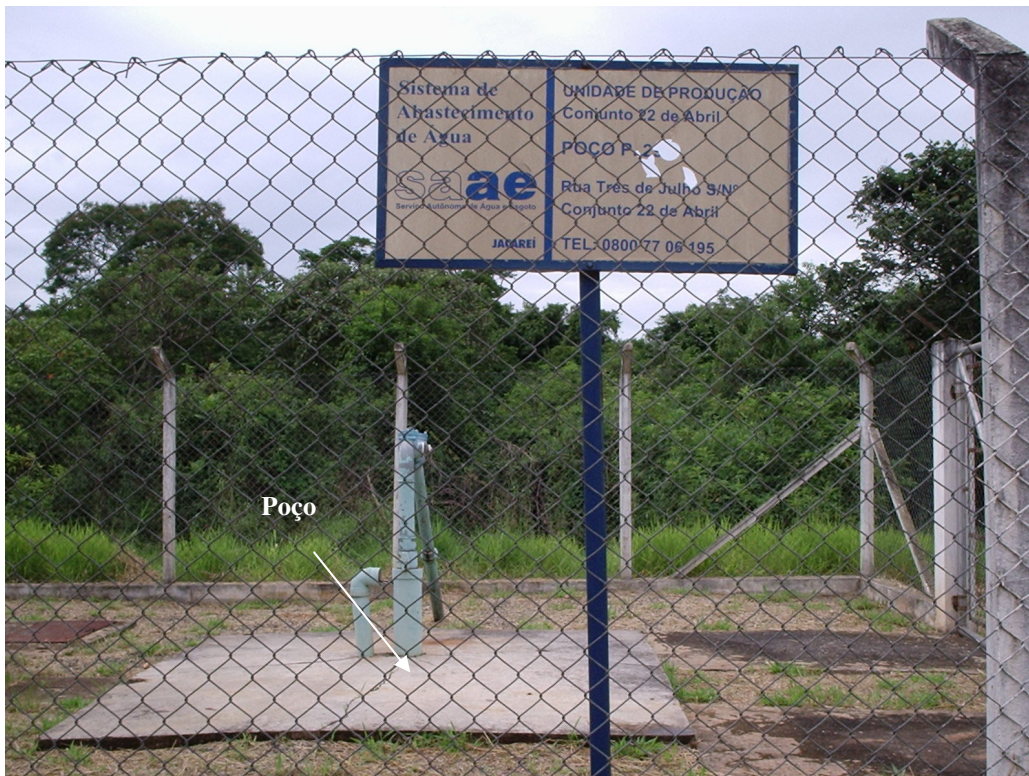
Figura 2 Poço do SAAE localizado no Conj. 22 de Abril

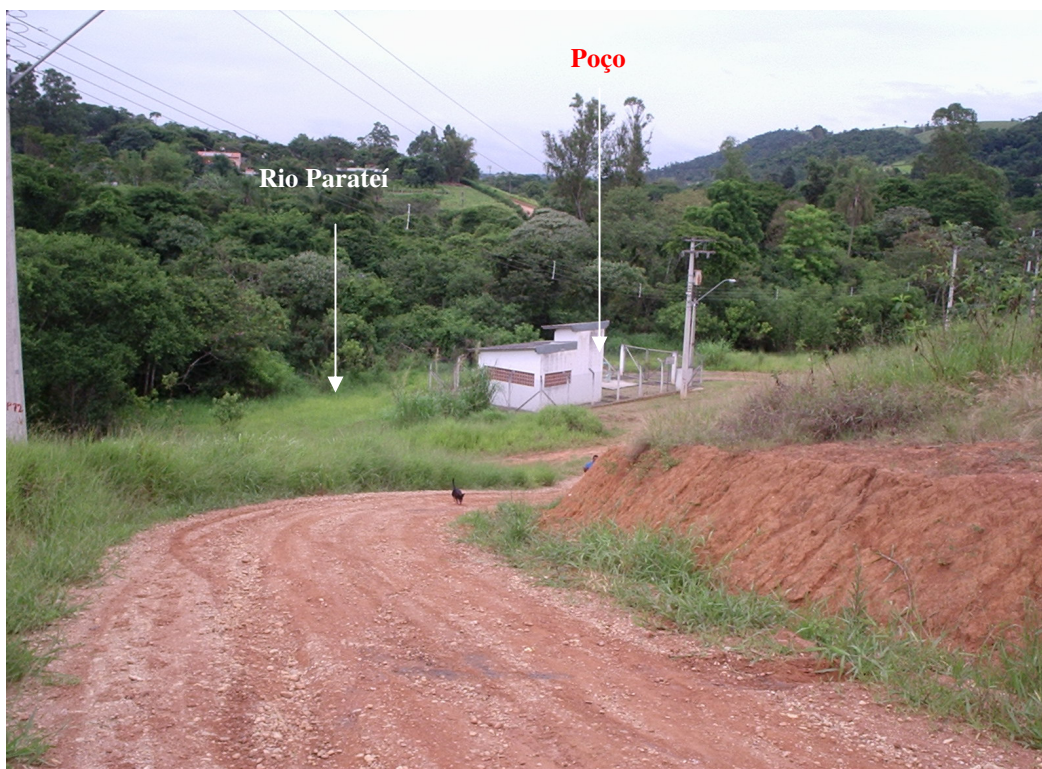
Figura 3. Poço do SAAE no Conj. 22 Abril (vista 1).

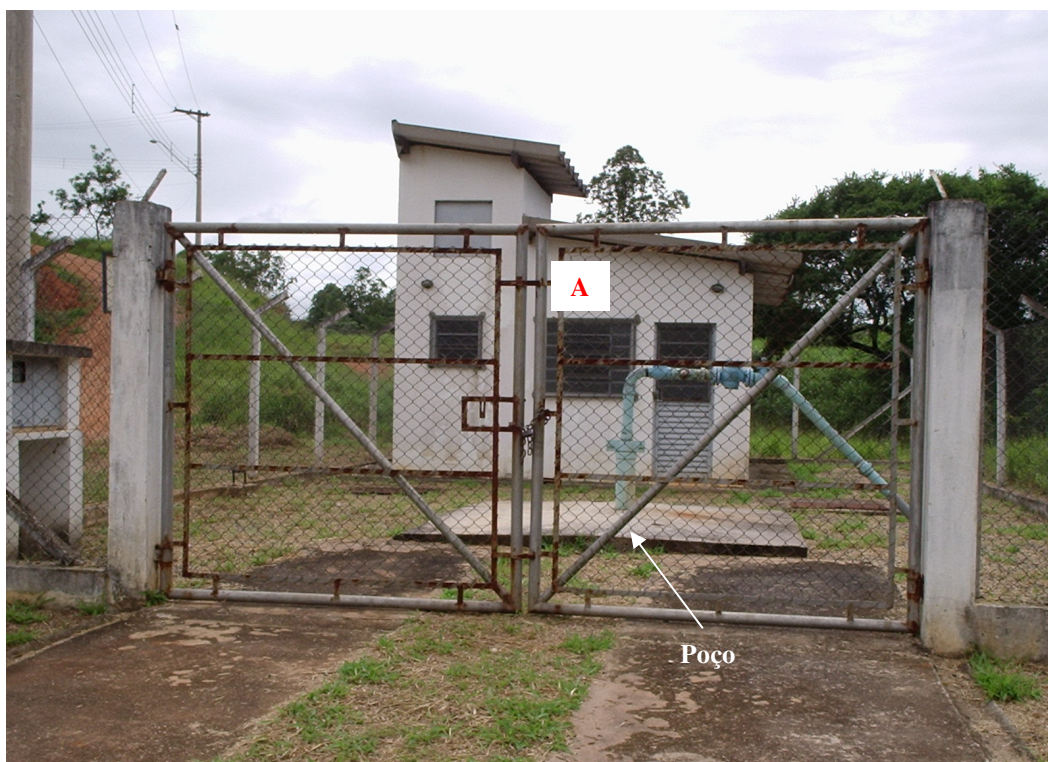
Figura 4. Poço do SAAE no Conjunto 22 Abril (vista 2).

Ponto 1: Poço do SAAE, localizado na rua 03 de julho, s/n, parte mais baixa do terreno do município (Vide figura 4).

O poço foi perfurado em junho de 2000 e abastece cerca de 910 habitantes. Possui profundidade de 74m onde a água esta presente a 5,25m em nível estático e 22m em nível dinâmico. A Vazão do poço é de cerca de 15,8 m<sup>3</sup>/h e possui uma bomba BHS 511-15 (Q= 20 / 10m<sup>3</sup>/h; Hm= 206 / 127 mca; 15 Cv; marca Eбора) instalada a 55m de profundidade.

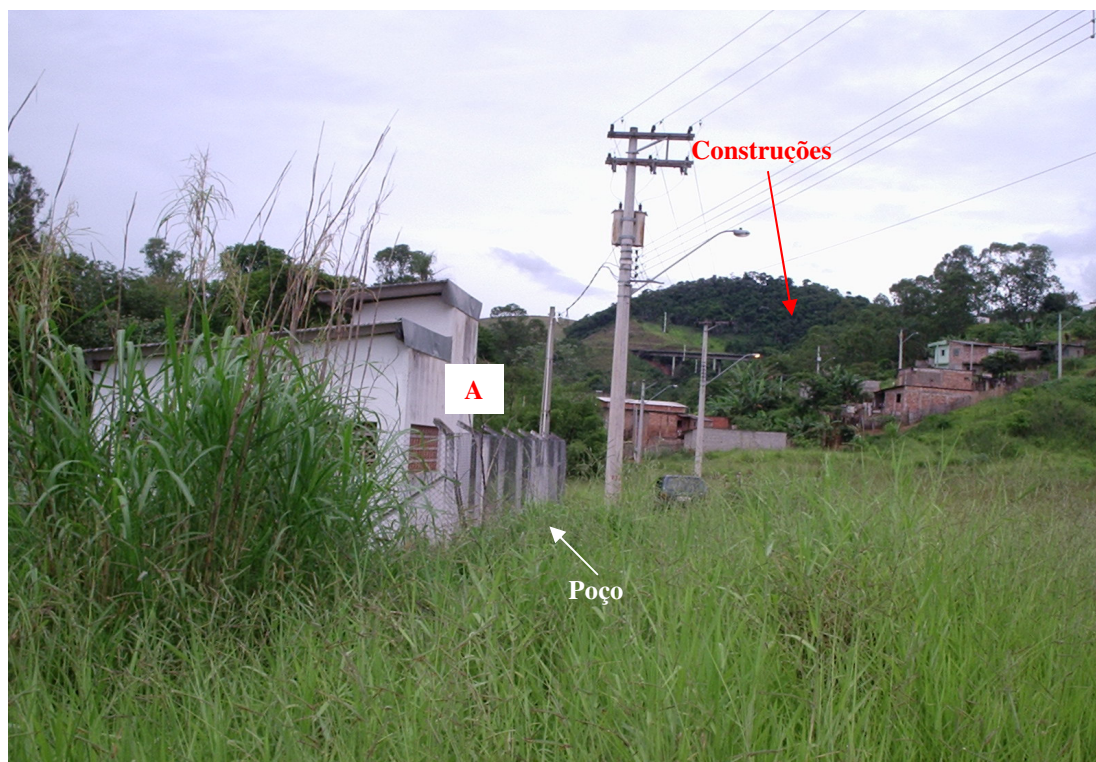
Figura 5. Localização do poço do SAAE em relação às construções do Conj. 22 Abril.

Além disso o poço de abastecimento do SAAE e alguns poços privados, como é o caso do poço analisado, estão localizados na parte mais baixa do terreno onde o conjunto habitacional se localiza, mais especificamente próximo às margens do rio Parateí (vide figura 4). Esta distância deveria ser a distância máxima permitida pela economia, direitos de propriedades, geologia e a topografia do local, que geralmente costuma-se sugerir um mínimo de 10 metros, como pauta, com o poço situado em superfície elevada acima das fontes de contaminação circundantes e protegido das inundações.

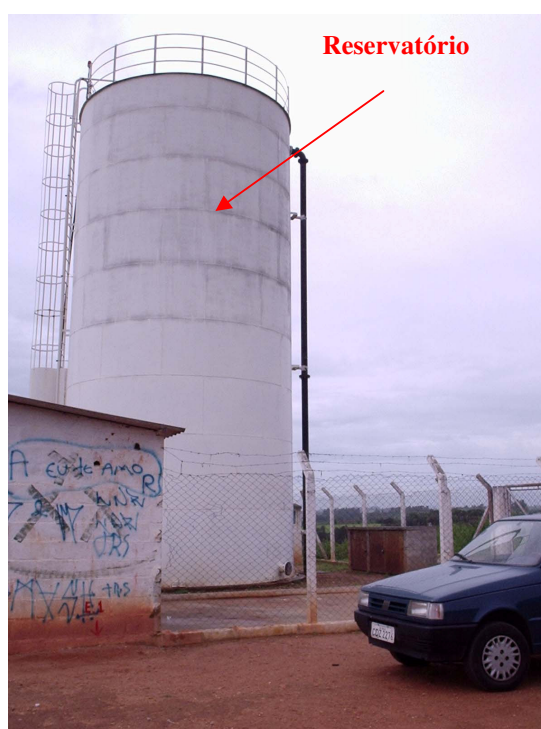
Ponto 3 e 4: Ponto de amostragem de água tratada. Os pontos de amostragem, localizados em residências na rua 12 de junho, são alimentados pela água extraída do poço do SAAE, bombeada para o reservatório (figura 6) e em seguida tratada pelo SAAE.

Figura 6. Reservatório do SAAE localizado no Conjunto 22 Abril.

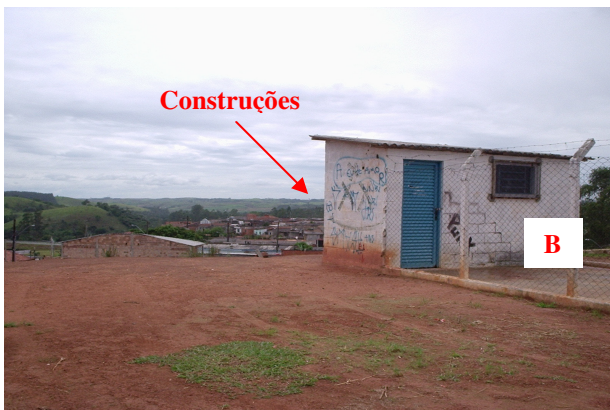
Figura 7. Localização do reservatório em relação às construções do Conj. 22 Abril.

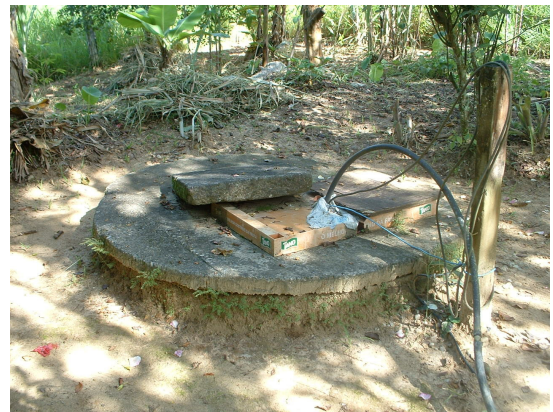
Ponto 2: Poço privado, perfurado em residência particular, localizado na rua 03 de julho, cerca de 20 m do poço do SAAE.

Segundo informações dos moradores da residência o poço possui cerca de 9m de profundidade (figura 8).

Figura 8. Poço privado localizado a cerca de 20 m do poço do SAAE.

Já as análises das amostras do poço privado, apesar de localizado bem próximo ao poço do SAAE, apresentaram valores bem diferentes. Os resultados obtidos demonstram que na profundidade do poço em questão, a água subterrânea já começa a apresentar certa contaminação por nitratos. Apesar de, segundo a portaria 518, a concentração de nitratos e nitritos ainda serem aceitáveis para consumo humano, o mesmo não ocorre com os coliformes totais e termotolerantes, uma vez que ambos estavam presentes nas amostras analisadas. Este fato, por si só, já tornaria esta água inapropriada para o consumo “in natura”.

Os poços privados deveriam ser impermeabilizados para evitar a contaminação procedente da superfície, utilizando tampas e isolamento, com uma extensão do revestimento do poço de, pelo menos, 15 cm do solo e, no interior, capa impermeável, imediatamente acima da capa aquífera, ventilação adequada e conexões impermeáveis para a bomba, nos casos em que a água é extraída por meio desta (OMS, 1977).

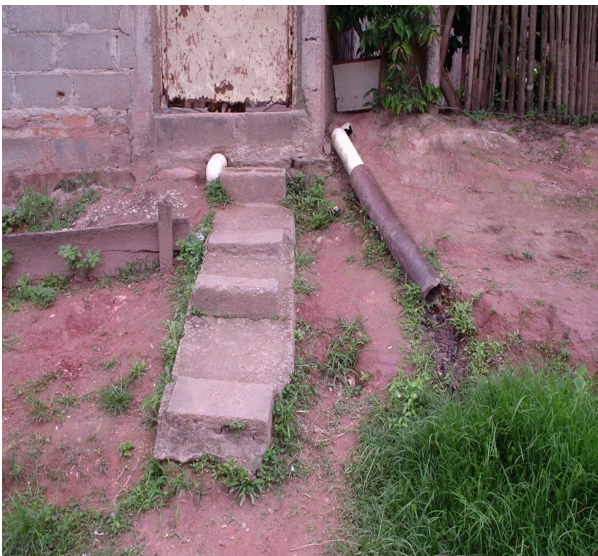
A disposição dos esgotos domésticos do local, desprovido de sistema de esgoto sanitário, é feita por meio da utilização de fossas rudimentares, ou em alguns casos, da utilização de encanamento que despeja os dejetos em córregos próximos às residências e ao poço de abastecimento coletivo (figuras 9, 10 e 11).

Figura 9. Disposição do esgoto doméstico no conjunto 22 Abril (1).

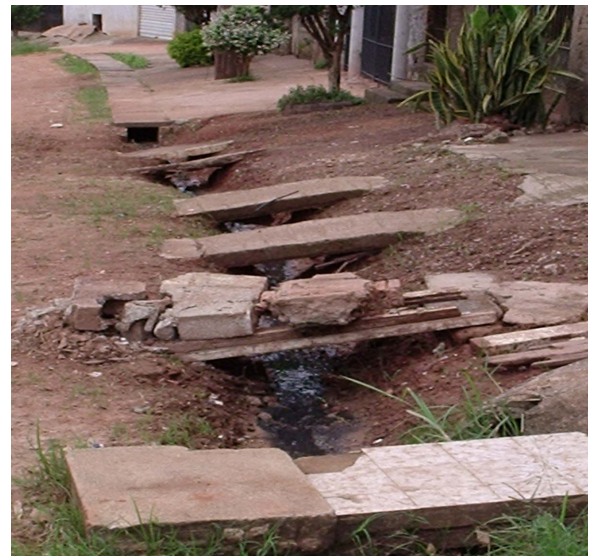
Figura 10. Disposição do esgoto doméstico no conjunto 22 Abril (2).
