# ASPECTOS HIDROGEOLÓGICOS E SANITÁRIOS DOS POÇOS PERFURADOS NA FORMAÇÃO JANDAÍRA - GRUPO APODI.

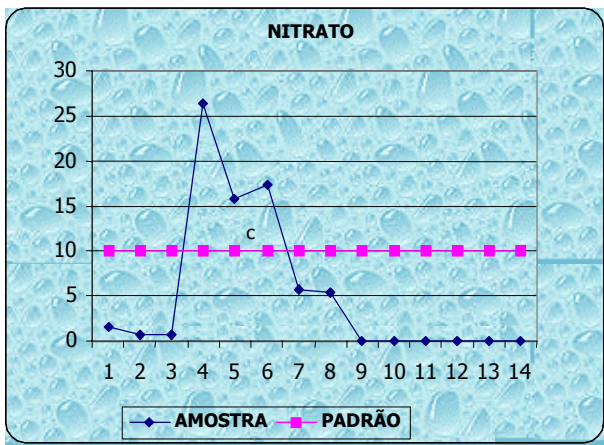
Figura 2: Nitrato parâmetro na qualidade da água indicador da presença de matéria orgânica e bacterias nitrificantes.

Nos locais próximos aos poços havia livre acesso para os animais, além de não ser feito nenhum controle do confinamento das águas negras, bem como das águas servidas. Enfim não se preocupavam com o tratamento do esgoto, confirmados em laboratório pelos valores de nitratos em alguns pontos (Figuras 2 e 3)

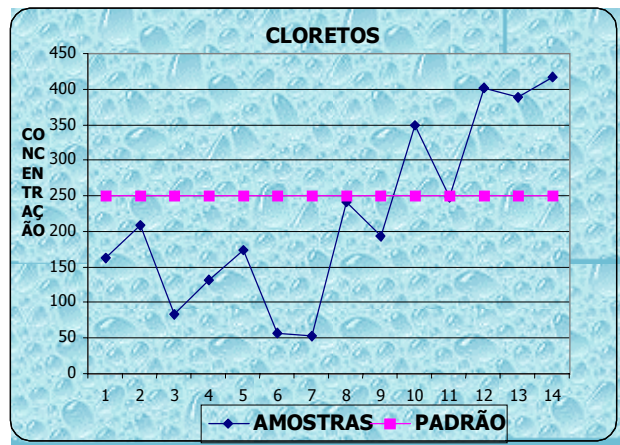
Figura 3: Cloreto elemento que indica a existência de poluentes no manancial.

Também foi diagnosticado que as águas analisadas têm ação incrustante, de acordo com os níveis de cloreto e dureza encontrados, ocasionando um ataque ao sistema filtrante ou de bombeamento do poço, como também ao gosto da água (Figura 3 e 5). Em muitas localidades, ocorre a substituição de toda a canalização e filtro dos poços.

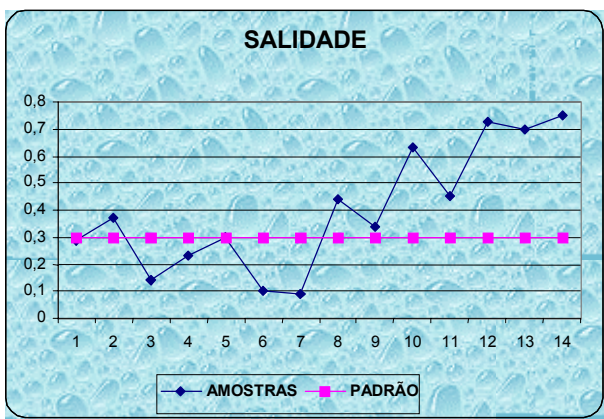
Figura 4: Dissolução do calcário presente na formação Jandaíra, causa do elevado teor de salinidade.

A qualidade da água na maioria dos poços é precária (Figuras 4 e 5), pois apresenta uma dureza elevada em consequência da dissolução dos carbonatos presentes no meio cárstico, já em se tratando das questões sanitárias averiguadas nos pontos visitados, ficamos preocupados, uma vez que nas localidades não havia preocupação com a preservação das áreas de recarga dos aquíferos.

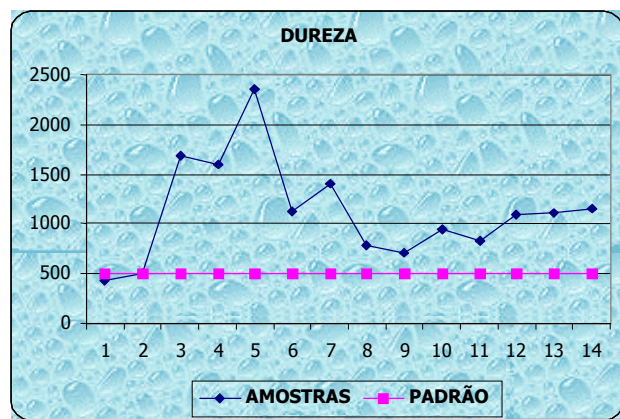
Figura 5: Representa a presença de Cálcio e Magnésio na água.

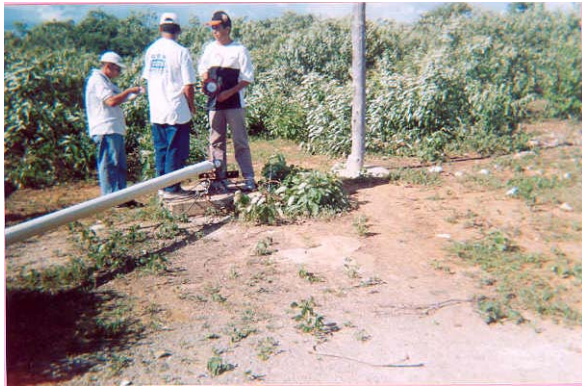
Foto 1: Poço tubular abandonado na comunidade de Viração em Limoeiro do Norte – Ce.

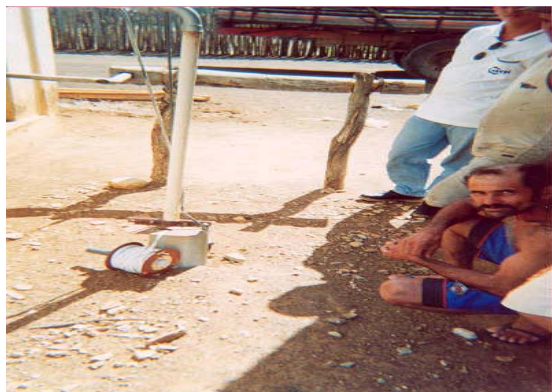
Fotos 3: Medição do nível estático do poço tubular no distrito de Sucupira em Limoeiro do Norte – CE.

Para o nível estático, o nível piezométrico do poço onde não houve qualquer tipo de exploração num período mínimo de um dia, a medição foi feita utilizando-se o sensor do medidor de nível na superfície da água, o qual dispara um alarme ao entrar em contato com a água.

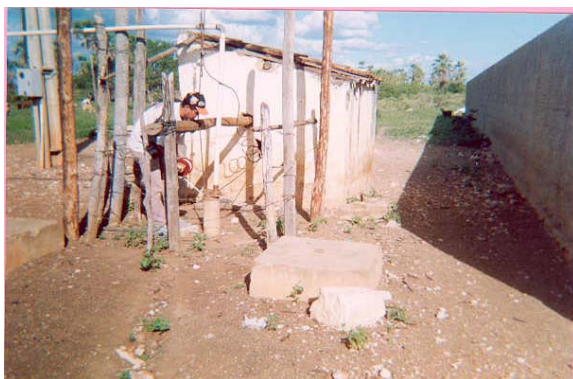
Foto 5: Medição do nível dinâmico do poço tubular no distrito de Sucupira em Limoeiro do Norte – CE.

Para o nível dinâmico, definido como o nível piezométrico do poço, onde está ocorrendo atividade explorativa formando um rebaixamento com relação ao nível estático. A medição desse rebaixamento é feita análoga ao nível estático.

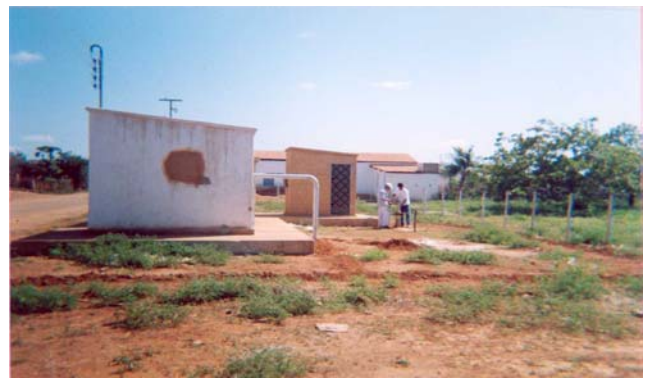
Foto 6: Poço tubular usado como manancial subterrâneo para comunidade de Lagoinha em Quixeré – CE.
