XVI CONGRESSO BRASILEIRO DE ÁGUAS SUBTERRÂNEAS E XVII
ENCONTRO NACIONAL DE PERFURADORES DE POÇOS

**OCUPAÇÃO URBANA DA BACIA DO MATA FOME, BELÉM-PA E SUA RELAÇÃO
COM A QUALIDADE DAS ÁGUAS SUPERFICIAIS E SUBTERRÂNEAS**

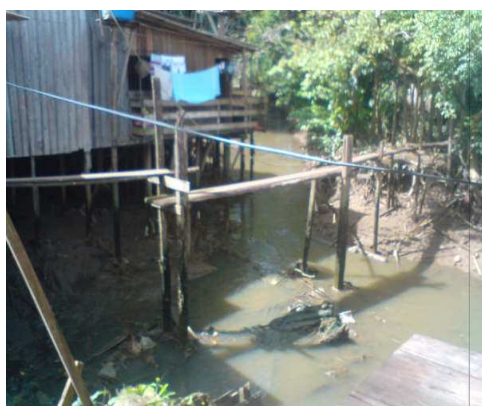
Figura 2. Ausência de saneamento básico, com matéria orgânica lançada diretamente no igarapé.

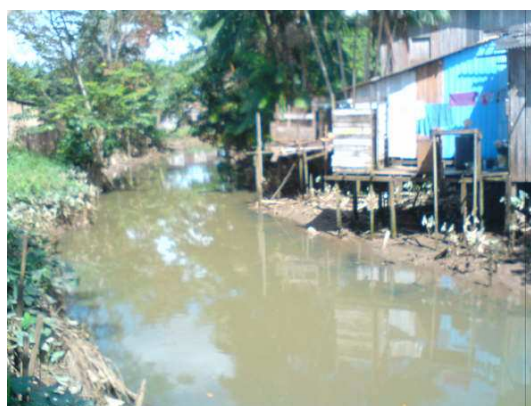
Figura 3. Moradias da população de baixa renda fixadas em áreas periféricas e alagáveis da BHMF, com a retirada da vegetação nativa e interferência na qualidade de água.
