# A RECUPERAÇÃO DO POÇO 15 - SABESP – FERNANDÓPOLIS – SP, COM 1.460 M DE PROFUNDIDADE, COM ORTOFOSFATOS ÁCIDOS.

O presente trabalho trata do processo de reabilitação do Poço SABESP - P15, com 1.460 m de profundidade, que explora o Aquífero Guarani, no Município de Fernandópolis – SP. Este poço data de 1976, com início da exploração em 1978, e foi o primeiro Poço de que se têm notícias, com profundidade superior a 1.000 m, para exploração de água no Estado de São Paulo.

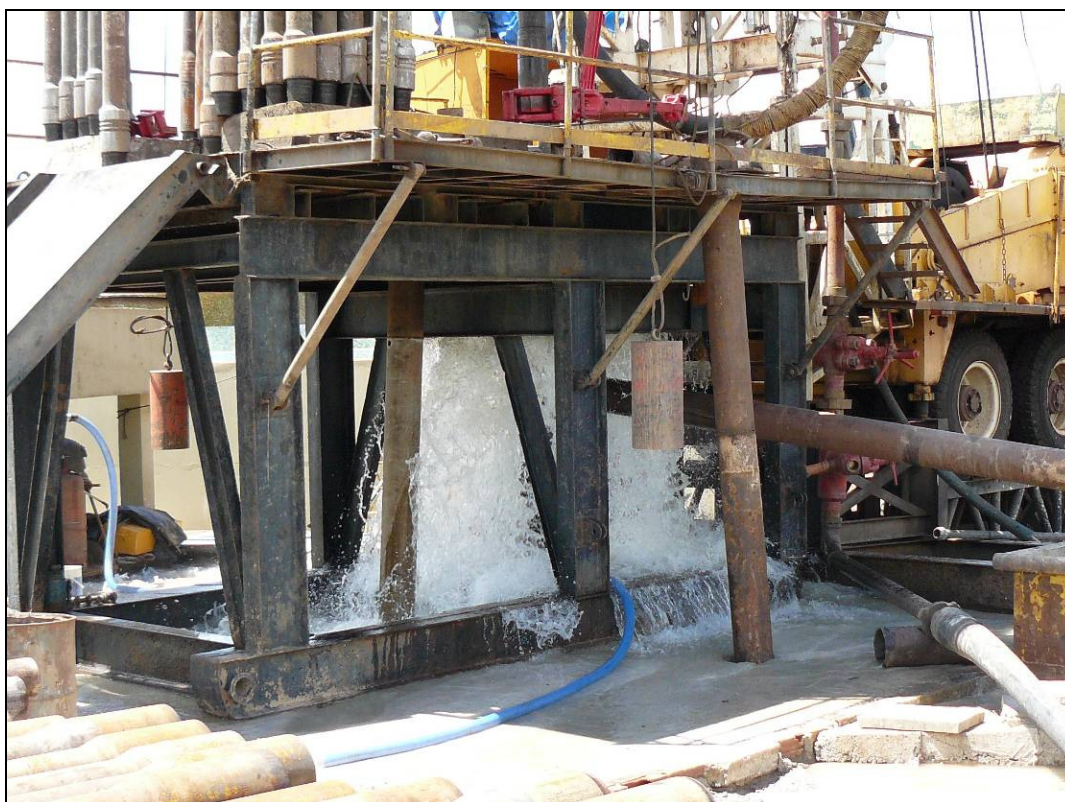
**Figura 10. Detalhe do bombeamento, antes da aplicação do desincrustante (com regime de 60 / 72 segundos saindo água para 120 / 160 seg. saindo somente ar) vazão estimada de 40 a 50 m<sup>3</sup>/h.**

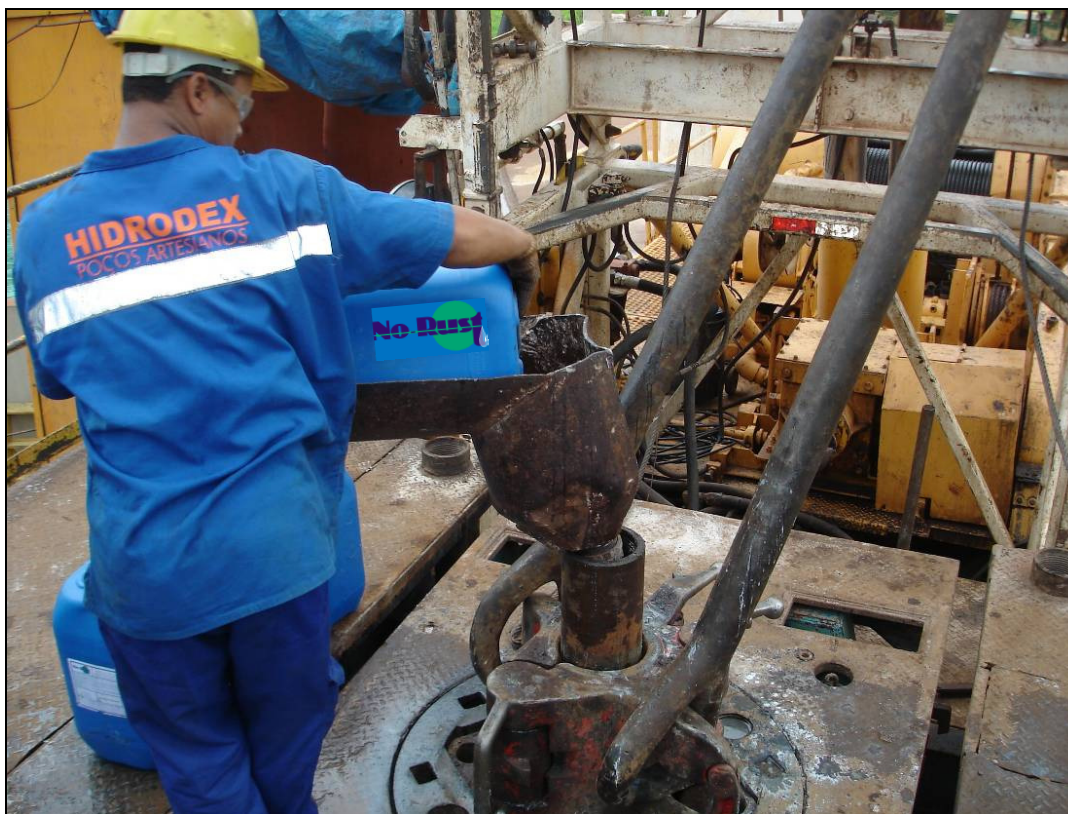
**Figura 11. Aplicação inicial de 1.200 l de NO RUST.**

- Retirando o injetor interno de 1 ½” e preparando para injeção do desincrustante.
- Injetando 1.200 l de No Rust das 18: 50 as 19: 50 h (Figura 11); deslocando o produto para fora das hastes com a injeção de água limpa em volume de 20 m<sup>3</sup>; tempo de ação do agente.
- Descendo injetor interno de 1 ½” aos 114 m.

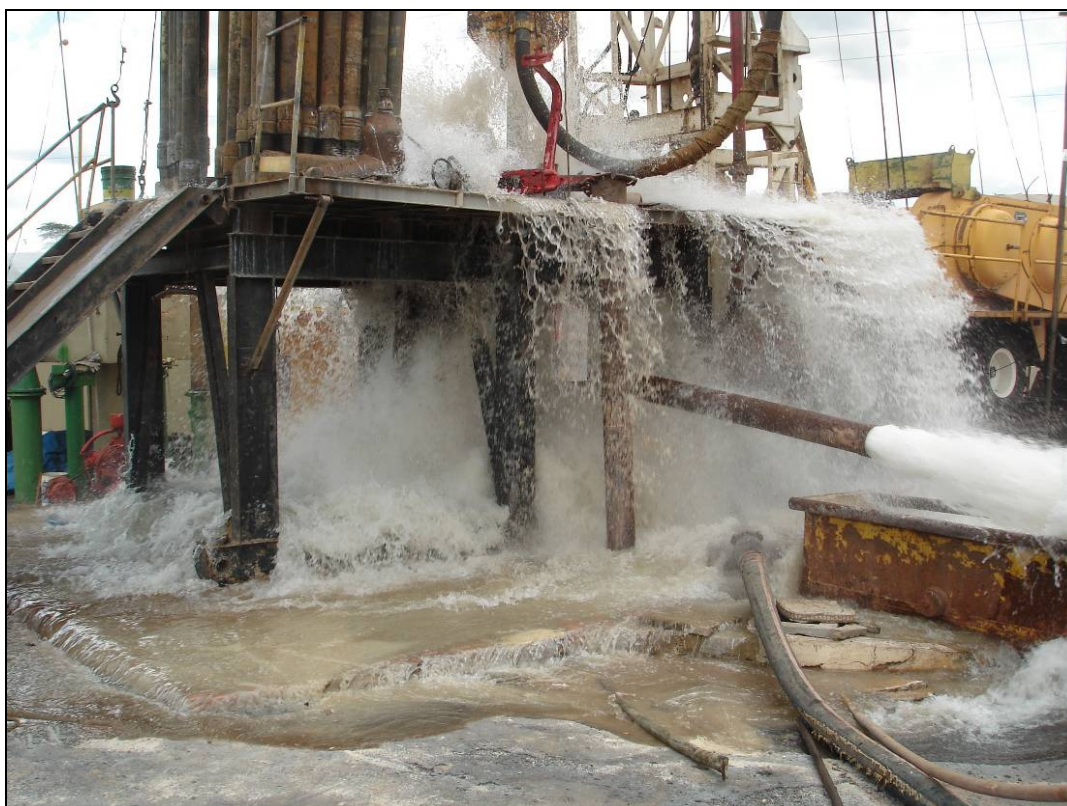
**Figura 12. Detalhe do bombeamento final, após a aplicação do desincrustante, sem a interrupção da produção de água (regime contínuo), com vazão estimada de 350 a 400 m<sup>3</sup>/h.**

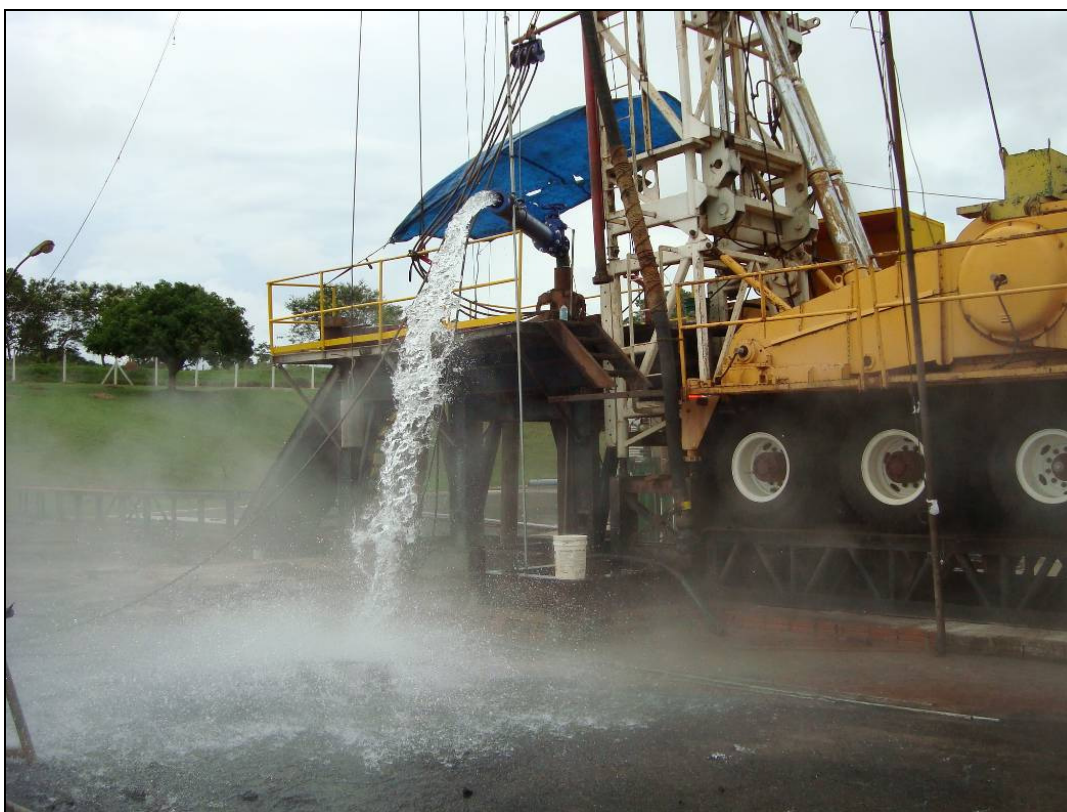
**Figura 13. Detalhe do teste de bombeamento.**

- Nível estático = 32,82 m; tempo de bombeamento: 24 horas.
- Vazão: 166,70 m<sup>3</sup>/h (Figura 13).
- Nível dinâmico: 51,50 m ( Rebaixamento= 18,68 m) .
- Capacidade específica: 8,92 m<sup>3</sup>/h/m
- Características da água: limpa com presença de areia fina.
- Escalonados: 3 etapas de 3 horas.
- Primeira Etapa: vazão de 116,00 m<sup>3</sup>/h – Nível dinâmico: 36,45 m.
- Segunda Etapa: vazão de 155,80 m<sup>3</sup>/h – Nível dinâmico: 45,50 m.
- Terceira Etapa: vazão de 166,70 m<sup>3</sup>/h – Nível dinâmico: 51,50 m.
- Condições de Operação Previstas:
  1. Vazão: 190 m<sup>3</sup>/h – Nível dinâmico: 56,57 m – Prof. da bomba: 72 m.
  2. Vazão: 200 m<sup>3</sup>/h – Nível dinâmico: 57,82 m – Prof. da bomba: 72 m.
  3. Vazão: 210 m<sup>3</sup>/h – Nível dinâmico: 59,07 m – Prof. da bomba: 72 m.

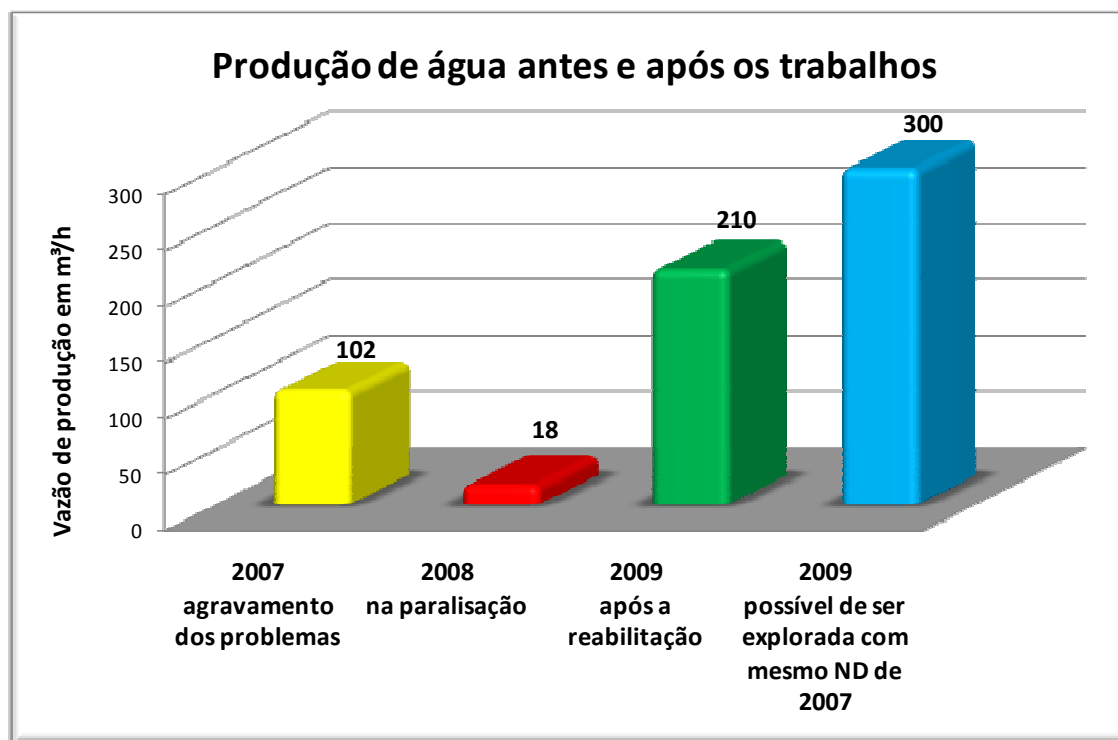
Gráfico 02. Vazão comparativa antes e após as operações de desincrustação, com ênfase a possibilidade de exploração de 300 m³/h com mesmo ND de 2007.
