# CARACTERIZAÇÃO DA QUALIDADE DAS ÁGUAS SUBTERRÂNEAS DA BACIA HIDROGRÁFICA DO UTINGA/BELÉM (PA) - A PARTIR DE DADOS HIDROGEOQUÍMICOS.

Autores: Vânia Bahia<sup>1</sup>; Norbert Fenzl<sup>2</sup>; Gundisalvo Piratoba Morales<sup>3</sup>

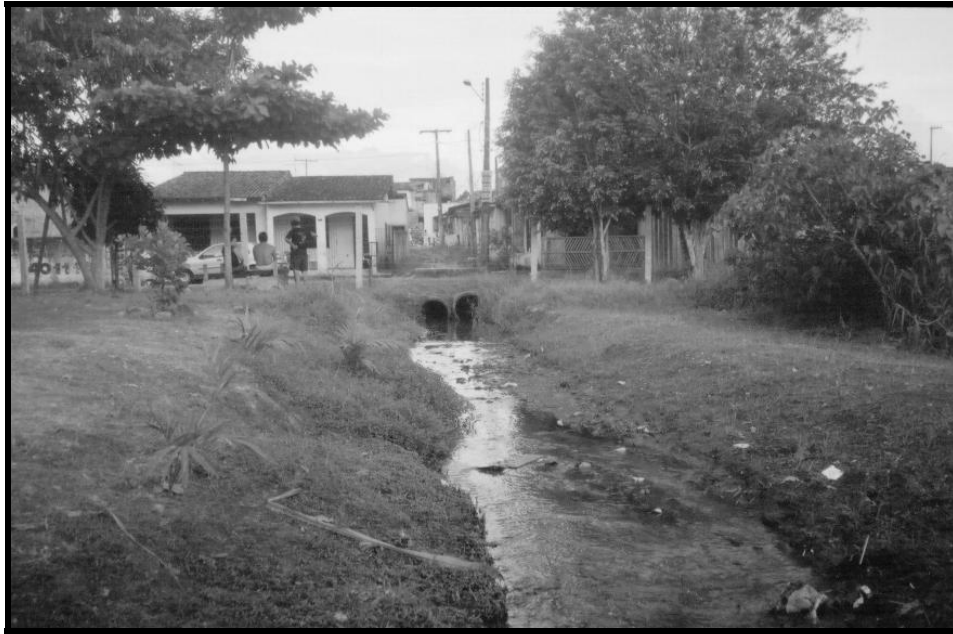
Figura 6 - Precariedade do sistema de saneamento básico em um bairro localizado na cabeceira do Lago Bolonha (Bordalo, 2006).

A capacidade de autodepuração dos lagos, pode ficar comprometida a médio e longo prazo, diante também de outro fator de grande importância no processo de degradação ambiental na área dos mananciais do Utinga, a poluição hídrica causada pela precariedade local do sistema de saneamento básico, principalmente nas áreas ocupadas pelos assentamentos espontâneos (invasões) localizados, geralmente, nas proximidades das cabeceiras dos lagos (Figura 6).

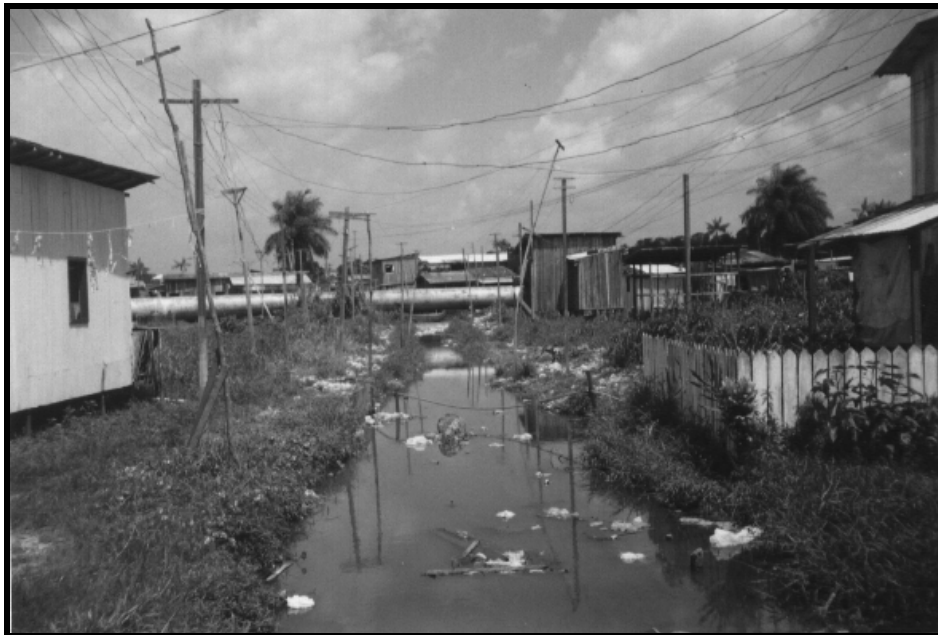
Figura 7 – Fonte de poluição hídrica em um dos bairros localizados no entorno da Bacia Hidrográfica do Utinga (Bordalo, 2006).

A fonte de poluição hídrica originada externamente, é decorrente da contaminação feita pela rede de coleta de esgoto sem tratamento, despejada diretamente um volume diário de 18,294 m<sup>3</sup>/dia nos igarapés e canais que drenam grande parte da metrópole, se destinando a baía do Guajará e ao rio Guamá (Figura 7).

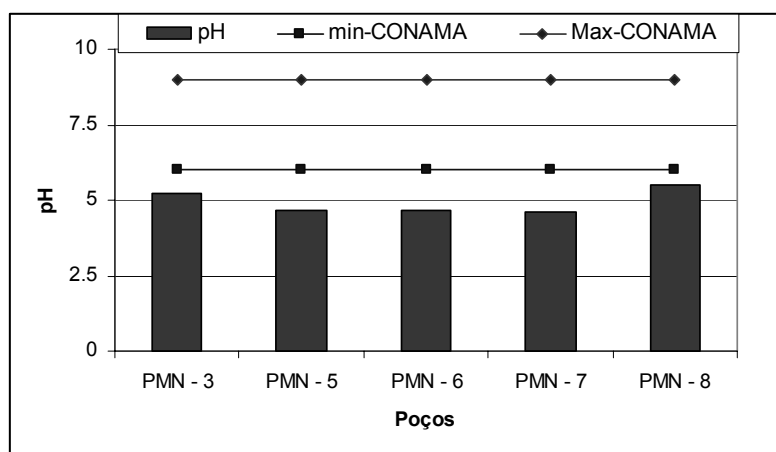
Figura 8 - Resultados de pH em amostras de águas subterrâneas.

Os resultados de pH em todas as amostras coletadas ficaram abaixo do menor valor aceito pela legislação vigente. Esses valores de pH na faixa ácido são característicos dos climas tropicais com abundantes precipitações pluviométricas com ambientes drasticamente lixiviados onde predominam os elementos de menor mobilidade geoquímica tais como o ferro, alumínio e manganês. Os baixos valores de pH podem ter sido causados pela presença de ácidos orgânicos provenientes da abundante vegetação na área de estudo. Portanto, os valores de pH podem ser considerados normais para ambientes da região amazônica (Figura 8).

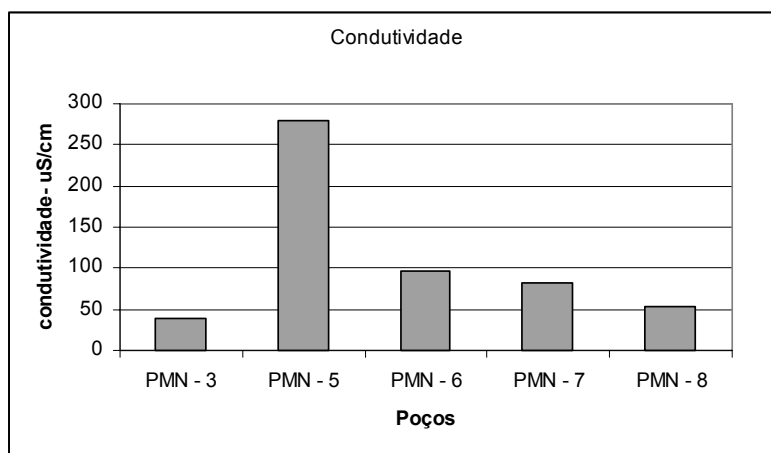
Figura 9 - Resultados de Condutividade em amostras de águas subterrâneas.

Os valores de condutividade confirmam uma vez mais a presença de ambientes fortemente lixiviados onde os elementos maiores (Na, Ca, K e Mg) responsáveis pelas características básicas já migraram para o sistema hídrico deixando-os com características ácidas, com a presença de alumínio e ferro. Valores acima de 60  $\mu\text{S}/\text{cm}$  foram observados no PM-5 e PM-6, poços que mostraram ter sinais de violação na suas tampas no momento da coleta (Figura 9).

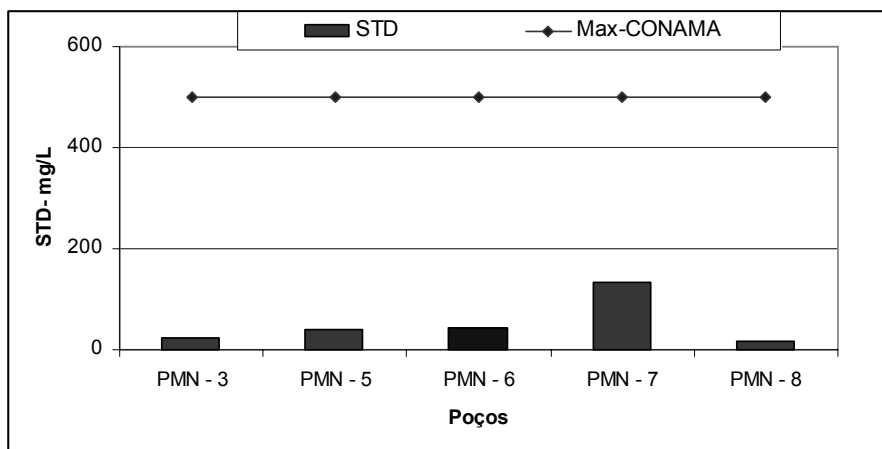
Figura 12 - Resultados de STD em amostras de águas subterrâneas.

As amostras de água apresentaram valores relativamente baixos em relação aos Sólidos Totais Dissolvidos com média de 126 mg/L, ficando dentro da faixa de aceitação da Resolução CONAMA 357 (Figura 12).

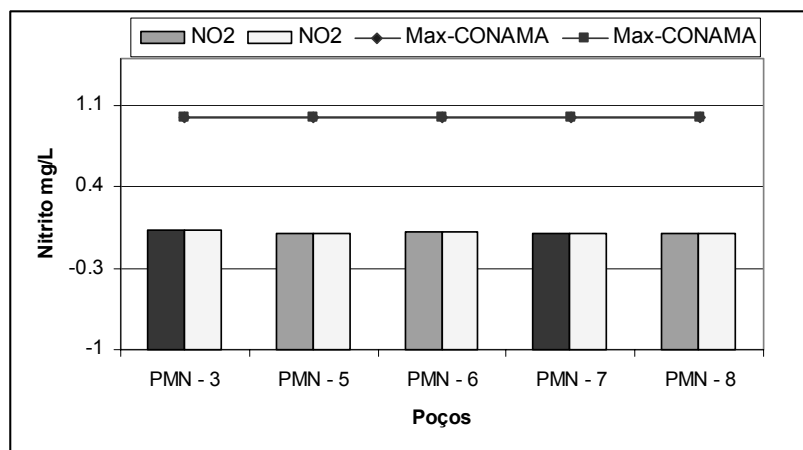
Figura 13 - Resultados de NO<sub>2</sub> em amostras de águas subterrâneas.

Os valores de Nitrito nas amostras de águas subterrâneas exibiram uma média de 0.01 mg/L, e desvio padrão de 0.41, sendo que todas as amostras ficaram dentro dos padrões de qualidade legais (Figura 13).

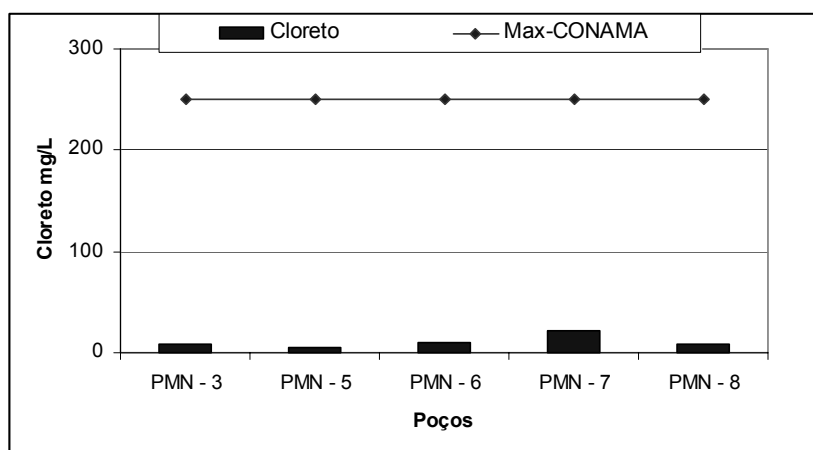
Figura 14 - Resultados de Cloreto em amostras de águas subterrâneas.

Em relação com os parâmetros de cloreto, as amostras apresentaram uma média de 50,65 mg/L, valor bem menor de 250 mg/L correspondente ao padrão de qualidade das águas classe II. O mesmo comportamento foi observado para os resultados analíticos de sulfato onde a média de 85,94 mg/L ficou dentro do padrão de qualidade de 250 mg/L. Os maiores valores de cloreto e sulfato foram observados nos poços suspeitos de serem violados e contaminados. Esses valores elevados causaram um aumento nos valores relacionados ao desvio padrão, em relação com a média, chegando a 85,14 para o sulfato e 6,74 para o cloreto (Figuras 14 e 15).

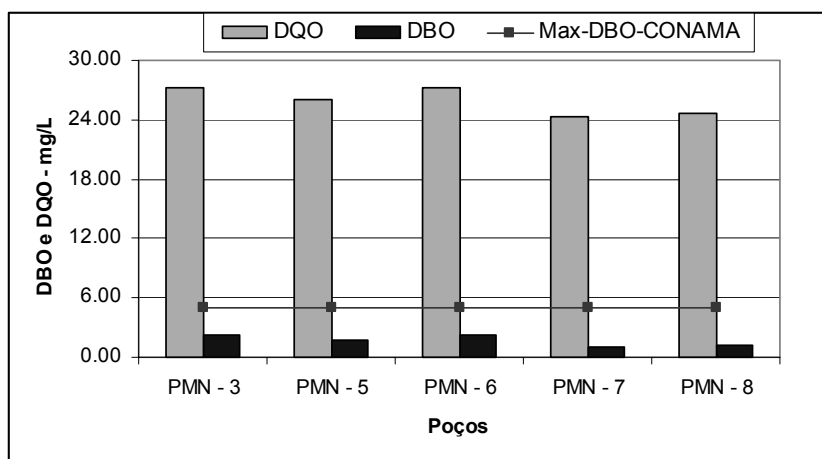
Figura 16 - Resultados de DBO e DQO em amostras de águas subterrâneas.

Os parâmetros da DBO e DQO mostraram valores relativamente baixos e característicos de águas não contaminadas. Os valores da DBO abaixo de valores de 5 mg/L, com média de 2,25 mg/L não indicam presença de matéria orgânica possível de ser estabilizada pela via biológica. A DQO mostrou valores na média de 25,9 e desvio padrão de 1,39, mostrando valor relativamente maior em relação à DBO, indicando a presença de substâncias químicas susceptíveis de serem oxidadas somente pela via química (Figura 16).

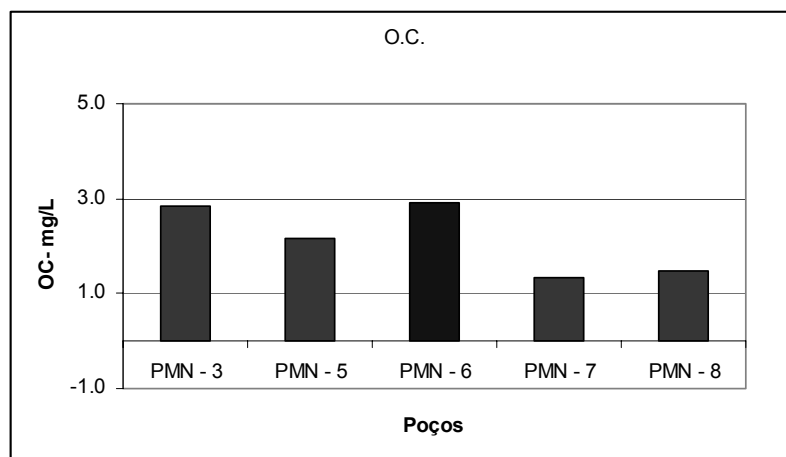
Figura 17 - Resultados de O.C. em amostras de águas subterrâneas.

No que se refere ao O.C, valores baixos com média de 2,15 e desvio padrão de 0,74, foram observados nas amostras de águas subterrâneas, não obstante esses valores se mostraram compatíveis com os valores de DBO, indicando baixo conteúdo da matéria orgânica (Figura 17).

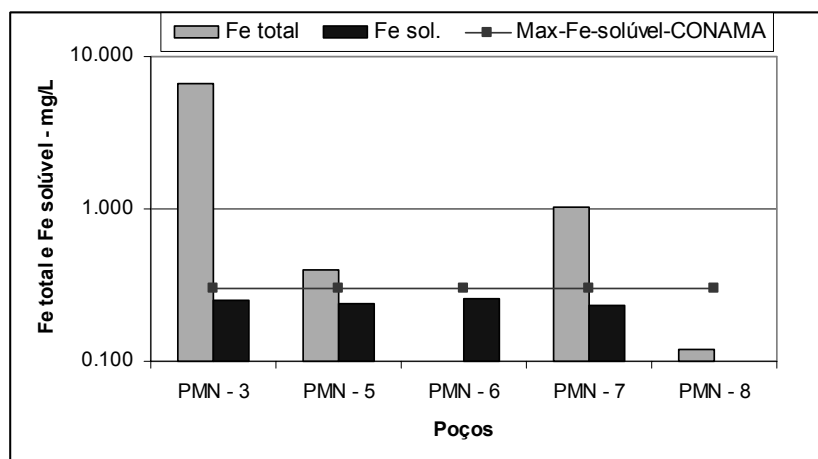
Figura 18 - Resultados de Fe Total e Fe Solúvel em amostras de águas subterrâneas.

Diferenças significativas foram observadas entre o ferro total e o ferro dissolvido, indicando que a técnica analítica é determinante neste resultado. O ferro dissolvido mostrou valores dentro da faixa de aceitação do CONAMA (até 0,3 mg/L), com média de 0,22 e desvio padrão de 0,07, já o ferro total mostrou valores bem maiores refletido na média que atingiu 1,66 e desvio padrão de 2,82. A presença de material particulado em suspensão representado especialmente por argilas pode ter causado esses valores e elevado o ferro total. O parâmetro de ferro total não apresenta padrão de qualidade na Resolução CONAMA 357 (Figura 18).

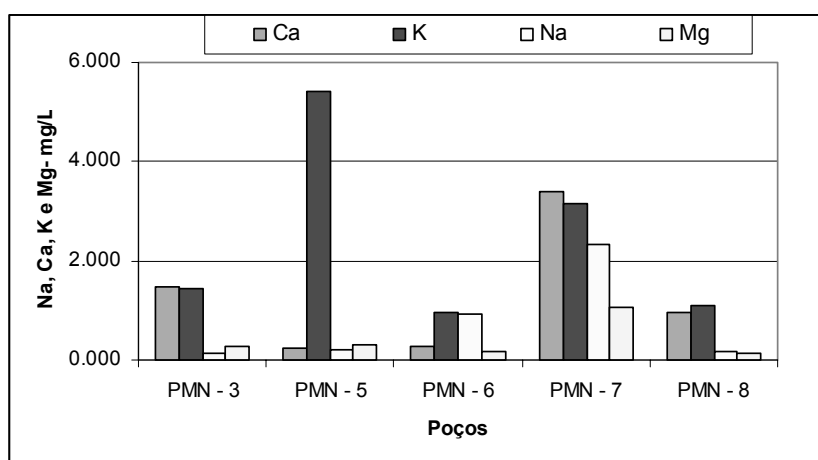
Figura 19 - Resultados de  $\text{Na}^+$ ,  $\text{Ca}^{2+}$ ,  $\text{K}^+$  e  $\text{Mg}^{2+}$  em amostras de águas subterrâneas.

Valores relativamente baixos de  $\text{Ca}^{2+}$  (média de 1,27 mg/L),  $\text{K}^+$  (média de 2,42mg/L),  $\text{Na}^+$  (média de 0,75 mg/L) e  $\text{Mg}^{2+}$  (média de 0,39 mg/L) indicam a presença de ambiente lixiviado onde estes elementos na sua grande maioria foram dissolvidos no sistema hídrico. Esses elementos não apresentam padrão de qualidade, mas são importantes na classificação geoquímica das águas subterrâneas (Figura 19).

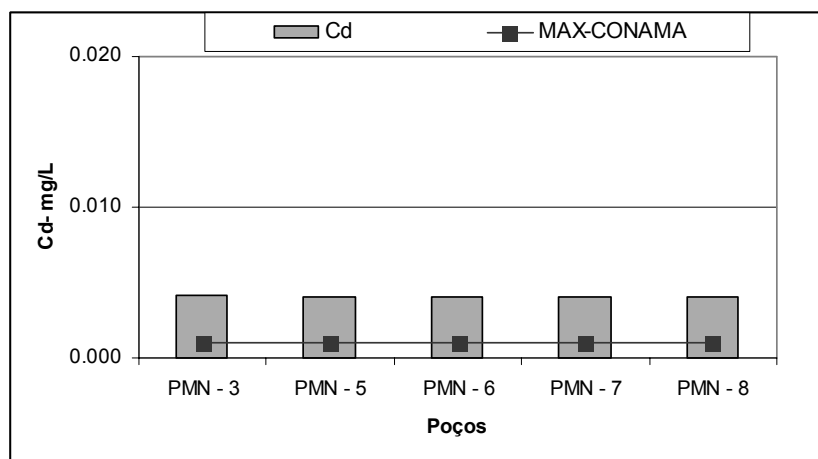
Figura 20 - Resultados de Cádmio em amostras de águas subterrâneas.

Em relação aos metais pesados Cd, Ni e Zn, pode se observar que o cádmio com média de 0,04, mostrou-se acima dos valores legislado (Figura 20). Essa anomalia do cádmio pode ter origem geológica, embora estudos mais aprofundados fossem necessários para determinar as verdadeiras causas desses valores. O níquel não foi detectado e o zinco, com média de 0,88 e desvio padrão de 0,073, mostrou-se dentro dos padrões de qualidade do CONAMA 357 (Figura 21 e 22) .
