## O APARENTE INSUCESSO DAS BARRAGENS SUBTERRÂNEAS EM PERNAMBUCO

**Resumo** - A construção de uma barragem subterrânea quando tecnicamente bem feita representa sem qualquer dúvida, uma obra de relevância para o aproveitamento das águas que escoam nos vales fluviais, ensejando até a exportação de frutas como ocorre na Paraíba, na propriedade Pernambuca do Sr. Clovis Lima. Lamentavelmente todavia, foram constatadas vários casos em Pernambuco, de aparente insucesso dessa tecnologia simples e de baixo custo, os quais foram provocados apenas por não ter sido observada a correta metodologia de locação e de construção. Como resultado, após o período chuvoso, o poço amazonas construído no centro da barragem permaneceu praticamente seco.

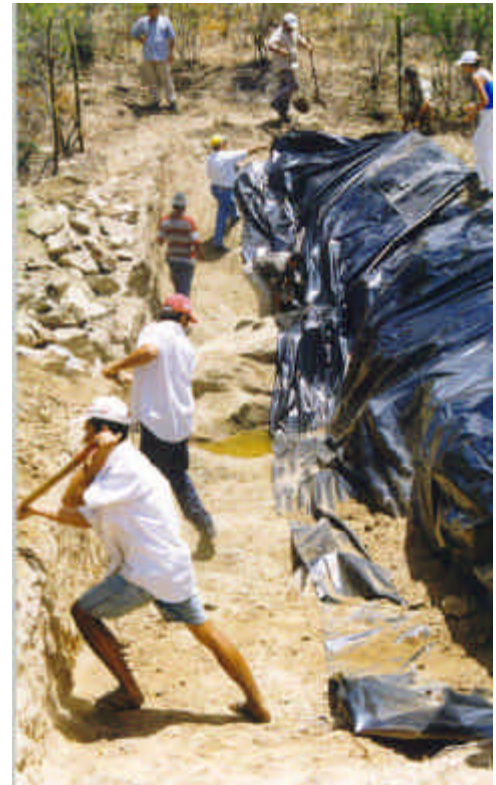
**Figura 3.1** – Construção de uma barragem subterrânea rasa.

Na foto ao lado – Figura 3.1 – verifica-se a construção na fase terminal de uma barragem subterrânea vendo-se a lona já colocada. Pela altura dos homens que nela estão trabalhando, constata-se que a máxima espessura não ultrapassa de 1m o que acarretará um volume acumulado irrisório.

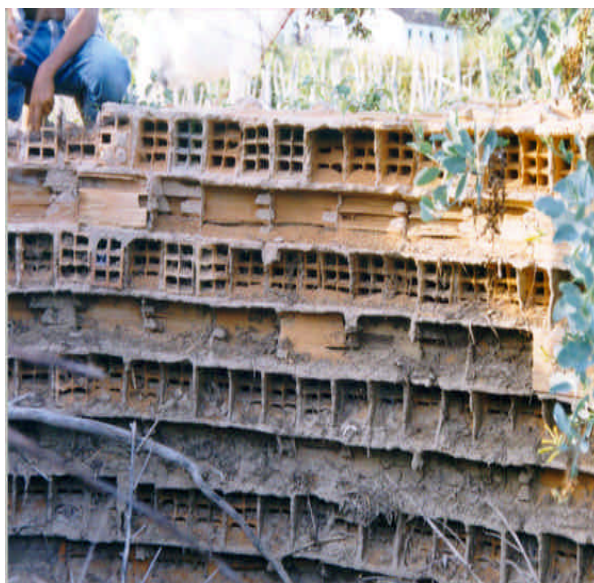
**Figura 3.2** – Corrosão na parede de tijolo provocada por água salinizada.

A água salinizada além de não se prestar para consumo humano, podendo eventualmente ser utilizada para consumo animal, ainda tem um alto poder corrosivo como mostra a figura 3.2 acarretando destruição das estruturas prediais.

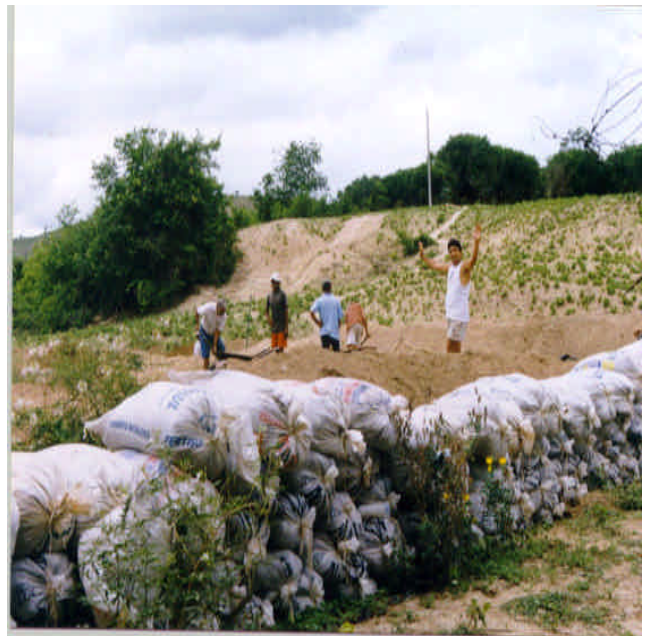
**Figura 3.3** – Enrocamento com sacos de areia

Na figura 3.3 observa-se um enrocamento provisório que foi tentado num riacho, com sacos cheios de areia, pela dificuldade em localizar pedras nas cercanias. Esse enrocamento teve a finalidade de melhorar as condições de infiltração naquela barragem.

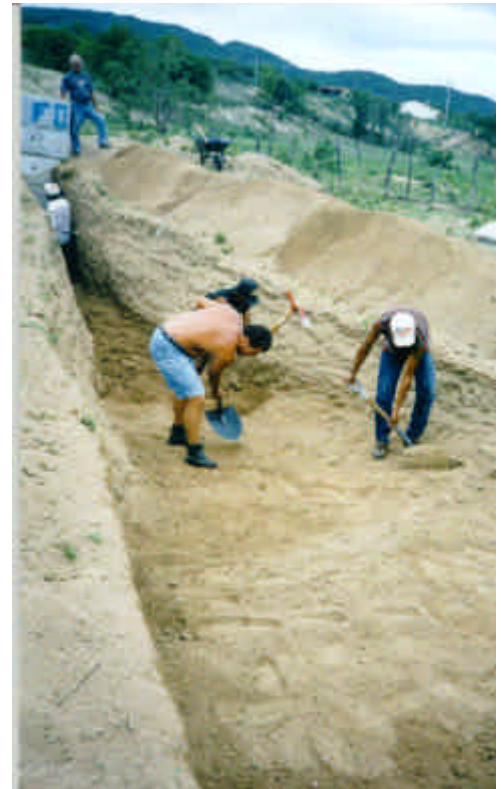
**Figura 3.4 – Escavação do dreno**

Os poços amazonas foram construídos em grande parte com anéis de concreto pré-moldado desprovidos de qualquer porosidade, o que os tornava praticamente impermeável, somente permitindo a entrada de água pelo fundo do poço.

A figura 3.4 mostra o início da escavação de um dreno que partiu de montante da barragem até alcançar o poço amazonas. O dreno apresentava um declive desde a superfície até a base do poço sendo posteriormente preenchido com uma camada de cascalho com cerca de 0,3m de espessura para aumentar a permeabilidade do meio aluvial.

Foi feita uma tentativa de solucionar o problema com a perfuração do poço em vários pontos, tanto por dentro como por fora do poço, nesse caso quando da escavação procedida para introdução de um dreno para aumentar a permeabilidade do maciço aluvial.

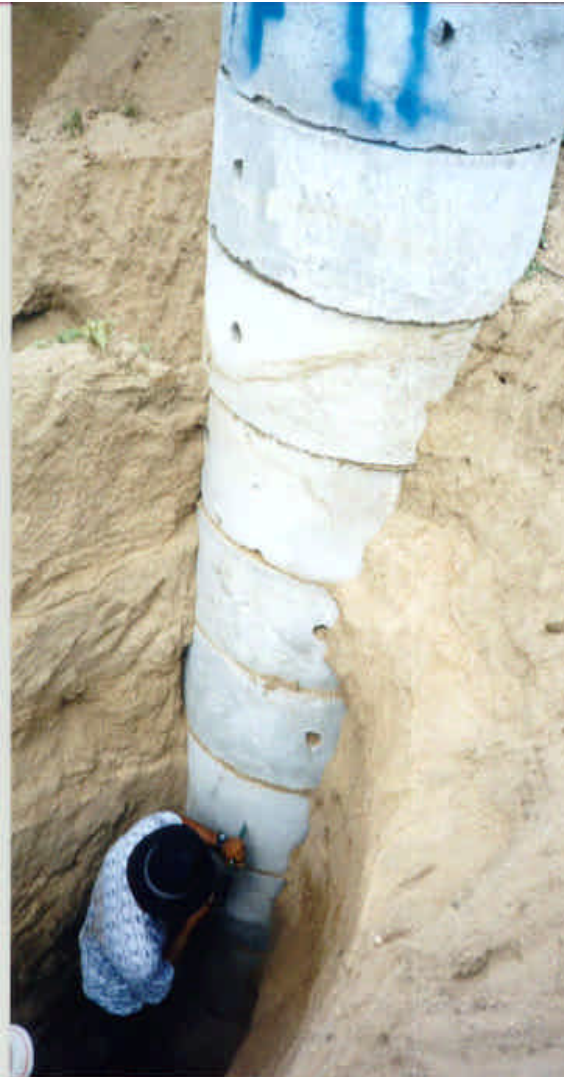
**Figura 3.5** – Perfuração dos anéis do poço amazonas feita por fora do revestimento.

A figura 3.5 mostra um homem procedendo a perfuração do tubo pelo lado de fora, dentro do dreno escavado.

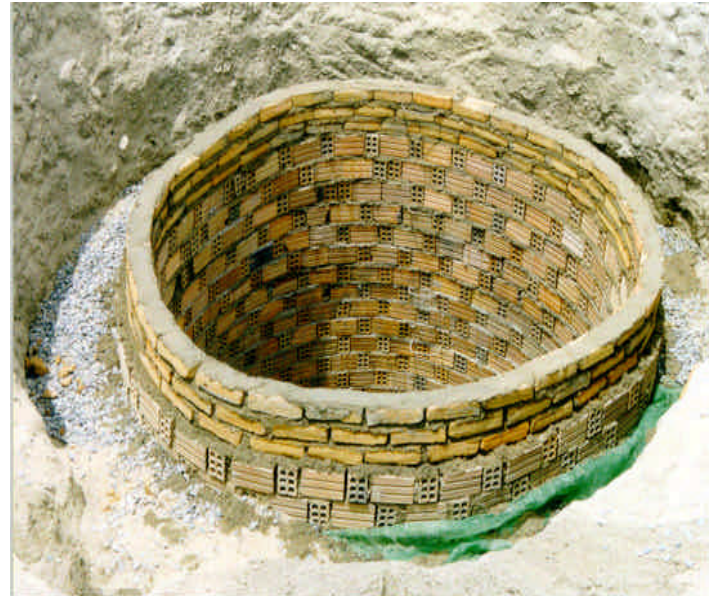
Uma outra solução encontrada para aproveitamento da barragem subterrânea, foi a construção de um outro poço amazonas, desta feita com tijolos perfurados, como mostra a figura 3.6.

Os tijolos perfurados são rejuntados com argamassa logo acima de uma sapata, sendo o revestimento de menor diâmetro que a parede do furo. O espaço anelar entre o revestimento de tijolos e a parede do furo é preenchido com cascalho.

**Figura 3.6** – Poço amazonas construído com tijolos furados na porção inferior e tijolos maciços na parte superior. Observe-se a existência de cascalho colocado entre a parede do poço e o revestimento
