# ESTUDO PRELIMINAR DE VULNERABILIDADE DO AQÜÍFERO DUNAS/BARREIRA EM JERICOACOARA

**Palavras-Chave** – Vulnerabilidade; Apa de Jericoacoara; Poços.

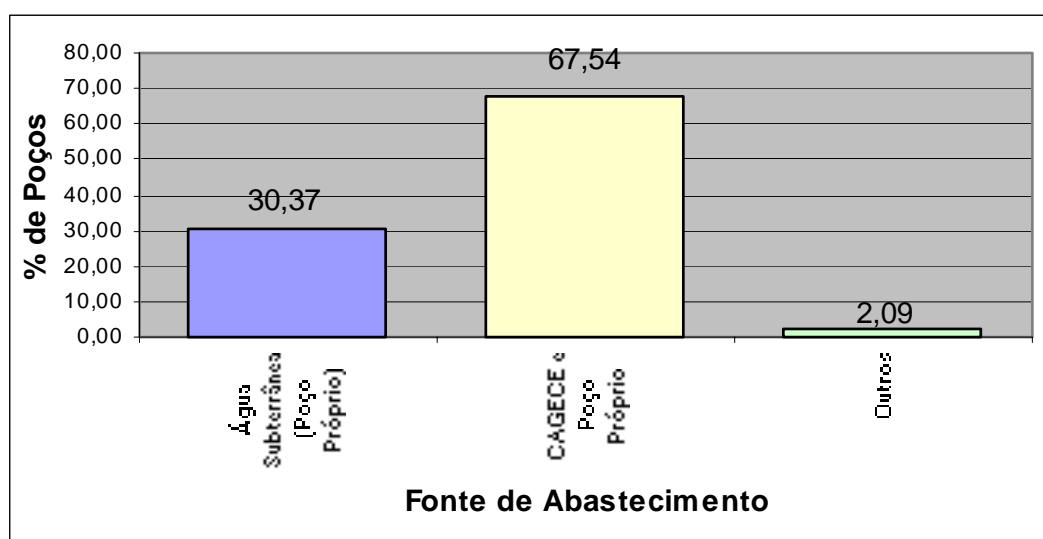
Dos 191 locais com poços cadastrados durante a pesquisa que ocorreu durante o mês de maio de 2002, foram identificados 129 (67,5%) que além de possuírem mananciais próprios dos tipos citados, dispõem também de ligação da CAGECE.

Apesar da rede de distribuição da CAGECE cobrir maior parte da área urbana, ficando descoberta apenas a periferia do Novo Jerí, ainda existem muitos moradores e principalmente comerciantes que utilizam a água dos poços artesanais sem o menor tratamento, mesmo sabendo que a qualidade é duvidosa devido a grande proximidade das fossas sanitárias. Isso ocorre, segundo eles, dado ao fato do alto custo da tarifa cobrada por aquela companhia de abastecimento, além da falta d'água tratada, principalmente nas partes de cotas mais elevadas, durante os períodos de alta estação, quando a população flutuante chega ao triplo da população fixa da Vila.

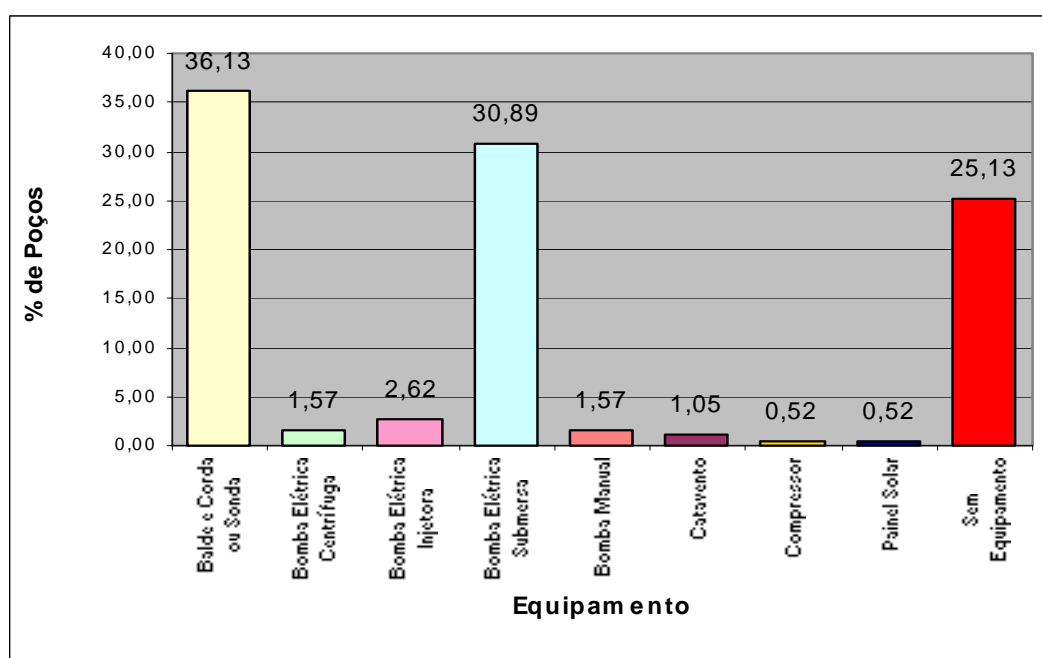
Os equipamentos utilizados para a captação de água subterrânea, são na maioria, modestos carreteis com corda e balde, e pequenas bombas elétricas submersas. Foram identificados alguns outros tipos de sistemas, mas representados apenas por pequenos percentuais do total.

Em cerca de 25% dos poços não existe qualquer tipo de equipamento de captação de água.

A forma de captação de água mais comum, é carretel com corda e balde, em 36% dos poços. Também são bastante utilizadas pequenas bombas elétricas submersas, 31%, para bombeamento de poucos volumes.

Em 25% dos poços não existe qualquer tipo de equipamento de captação de água subterrânea, devido esses estarem obstruídos ou desativados pela opção de utilizar exclusivamente água tratada. Os 8% restante se dividem em outros tipos de equipamento tais como: bomba elétrica injetora, bomba elétrica centrífuga, compressor e outros.

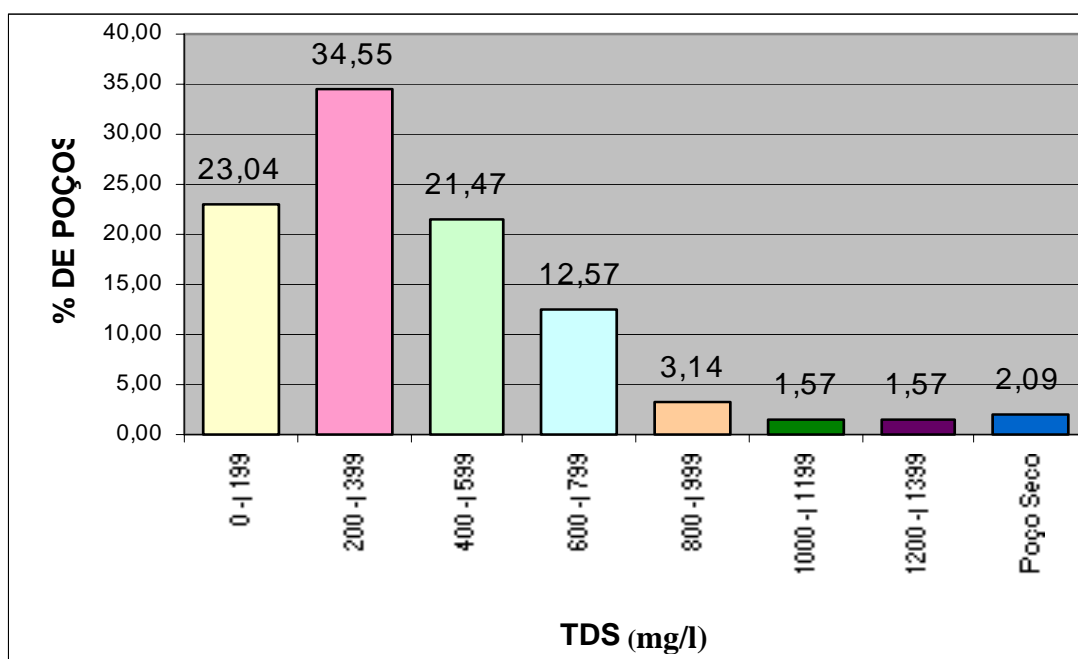
No que diz respeito aos aspectos físico-químicos, a água é de boa qualidade em todos os tipos de poços, já que a média de sólidos totais dissolvidos, é de 383 mg/l. Ao analisarmos a tabela e o diagrama abaixo podemos perceber que a maior parte dos poços produzem água com o teor de sólidos totais dissolvidos abaixo de 500 mg/l, o que é aprovado pela Organização Mundial de Saúde, para o consumo humano.

Nos aspectos físico-químicos em geral, a água é de boa qualidade em todos os tipos de poços, já que a média de sólidos totais dissolvidos, é de 383 mg/l.

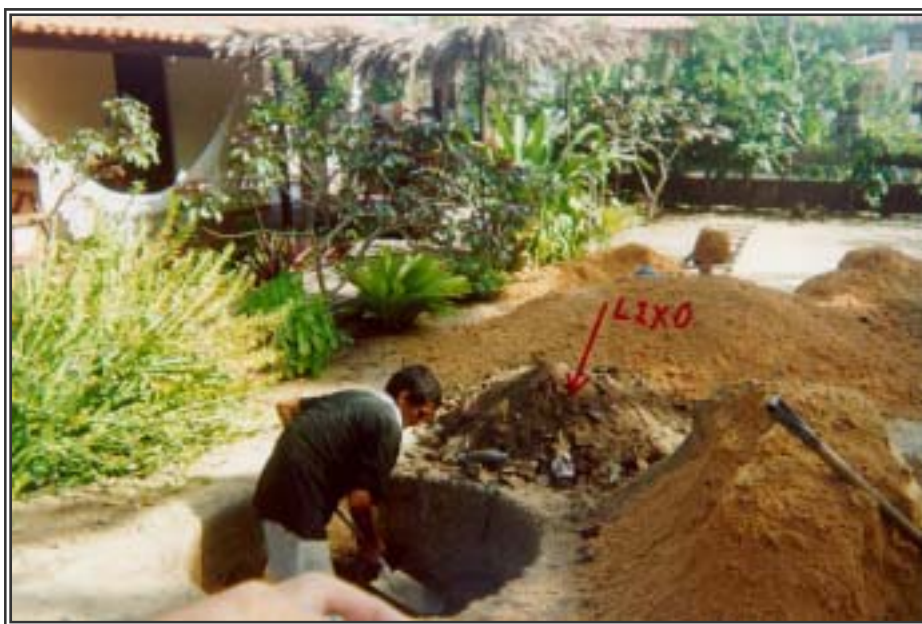
**Foto 01** - Escavação para construção de uma fossa, onde é visível o aterro com lixo nas regiões baixas de Jericoacoara

À proporção que a Vila foi crescendo, com a invasão de estrangeiros investindo no setor comercial turístico, principalmente na construção de lojinhas, hotéis e pousadas, as pessoas nativas da área foram vendendo suas casas e partindo para as áreas periféricas baixas, que foram aterradas com lixo para a construção das novas casas. Na foto 01, é nítido observar através da escavação para a construção de uma fossa, a retirada de grande quantidade de lixo que compõe o subsolo.

É imprescindível e urgente a implantação do sistema de saneamento básico na Vila, para que todas as fossas sejam desativadas.

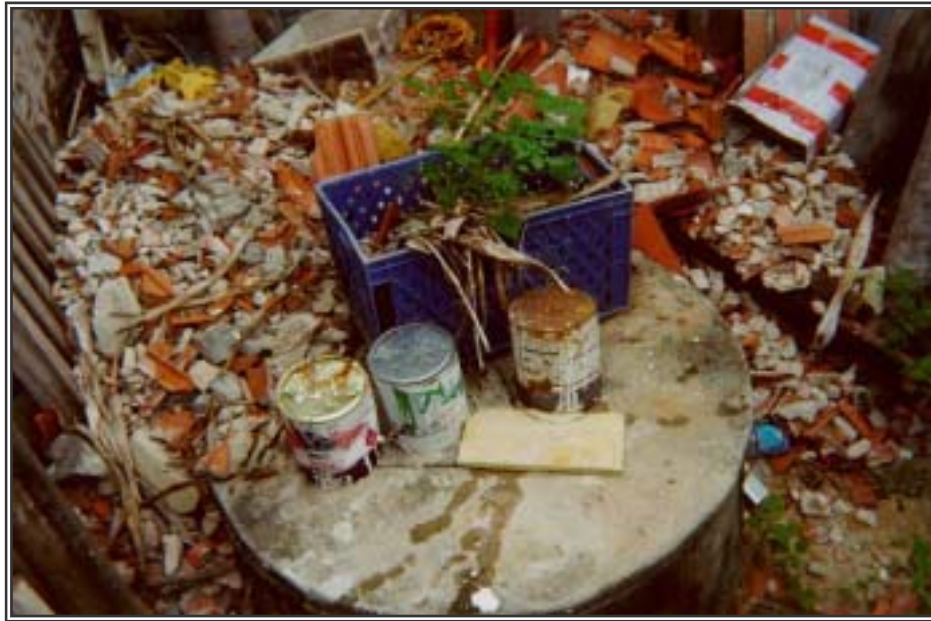
**Foto 02** - Poço Amazonas rodeado de entulhos e lixo

Um outro agravante à contaminação do aquífero, além do mal cuidado com a higiene na parte circunvizinha aos poços, onde as pessoas acumulam entulhos, encaminham esgotos à céu aberto e fazem pontos de lavagem de roupa (foto 02), é que muitos dos Poços Amazonas foram aterrados com lixo, depois que foi implantado a rede de distribuição da CAGECE.

Fazer um trabalho de conscientização da população em geral, e principalmente a que não está utilizando os poços, para não transformá-los em depósito de lixo nem dejetos domésticos.

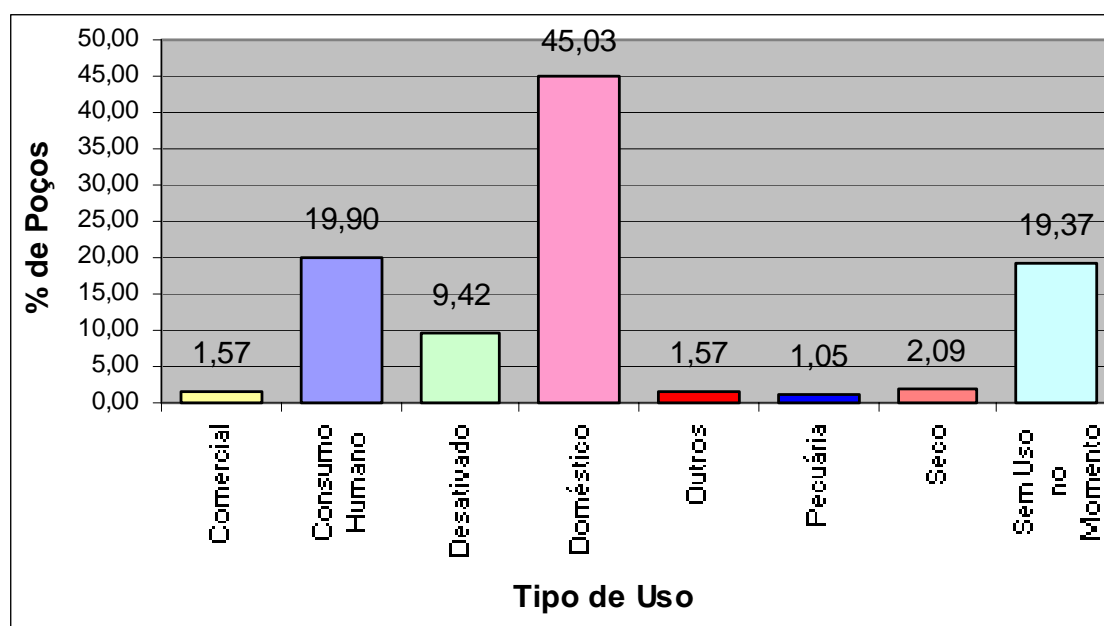
Do total de poços cadastrados, cerca de 19% não estavam em operação naquele momento, devido os moradores disporem de água fornecida pela CAGECE, e outros 11,5% encontravam-se desativados ou secos.

A água dos poços em operação (69%), no período da pesquisa estava sendo utilizada quase que na sua totalidade (95%) em demandas domésticas e consumo humano.

Em 45% dos poços, a água está sendo utilizada para fins domésticos, 20% para consumo humano e 19% não está em operação. 11% responde pelos poços desativados e secos, e o restante está distribuído em outros usos, tipo comercial e pecuária.
