# QUALIDADE DA ÁGUA SUBTERRÂNEA NA INVASÃO CAMPOS SALES

**Resumo** - QUALIDADE DA ÁGUA SUBTERRÂNEA NA INVASÃO CAMPOS SALES. Manaus apresenta um processo de ocupação intensa e desordenada de suas áreas verdes geralmente próximas a cursos de águas ocasionadas por invasões do solo nas áreas urbanas que se desenvolvem sem nenhum acompanhamento e planejamento, que podem ocasionar graves desequilíbrios ao meio ambiente. Mesmo em áreas sem nenhuma infra-estrutura esta forma de ocupação representa, para muitos, a única possibilidade de acesso a um lote de terra. A avaliação da qualidade da água subterrânea da invasão Campos Sales foi realizada no mês de abril de 2003. Inicialmente foi feito entrevistas com moradores do local com o objetivo de caracterização das condições de saneamento básico e de que forma utilizam a água subterrânea. Os resultados analíticos obtidos mostram que 80% dos poços analisados apresentam águas impróprias para consumo, conforme a portaria 518 do Ministério da Saúde de 25 de março de 2004. De acordo com o processo de uso e exploração inadequada da água subterrânea é que podemos ver o quanto está sendo perigoso o processo de consumo desta água

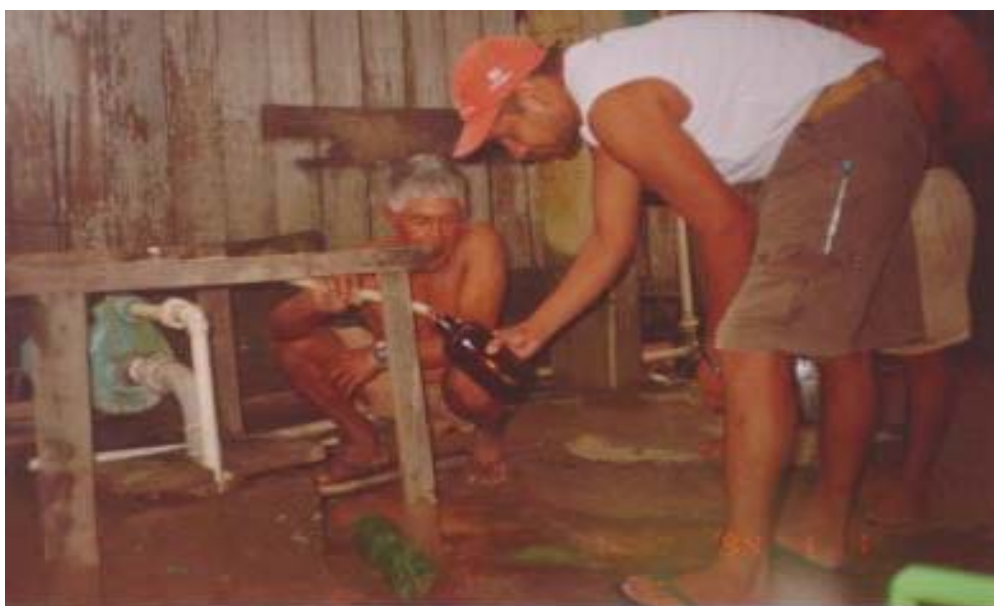
**Figura 2** - coleta de amostras de água subterrânea

Durante a coleta de amostras de água subterrânea, foi verificada a temperatura das amostras, umidade relativa do ar, temperatura ambiente, condições climáticas, GPS e se foi adicionado cloro recentemente no poço. Para as coletas de amostras foram utilizados frascos de vidro âmbar de 1000,0 ml lavados, desmineralizados e esterilizados a 121.0°C. A quantidade de amostra coletada foi de três litros de cada poço (Figura 2).

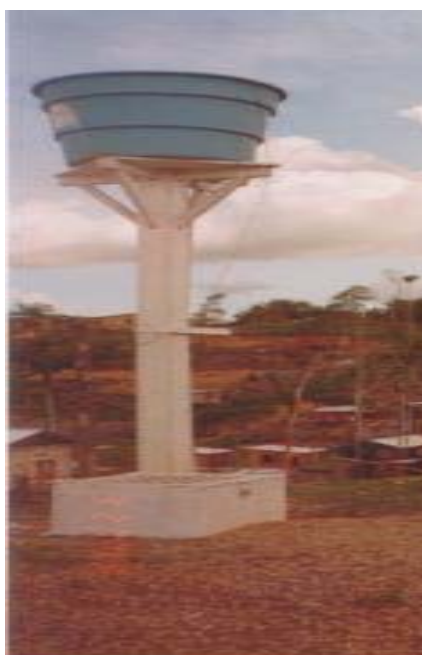
**Figura 3** - Poço analisado na invasão Campos Sales

A média de profundidade dos poços tubulares analisados é de 34,2 metros, perfurados manualmente e composto por tubo de 150 mm, bomba superficial (1 e 3/4 polegada). A figura 3 mostra um dos poços analisados.
