USO E QUALIDADE DA ÁGUA SUBTERRÂNEA NA CIDADE DE MANAUS

Ana Marcilene Ribeiro da Costa¹; Andréa Waichman² & Euler Erlanger Aparício dos Santos³

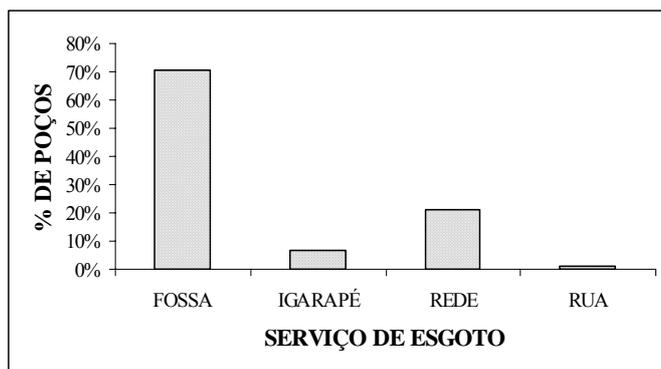
Gráfico 5 - Destino dos resíduos líquidos dos domicílios entrevistados em Manaus

Manaus possui rede de esgoto doméstico insuficiente, pois conforme os dados coletados apenas 21,4 % dos domicílios estão conectados à rede de esgoto. Na realidade a maior parte deles está conectado à rede pluvial, pois a rede de esgoto somente existe no centro da cidade. A maior parte das moradias (70,4%) possui fossa rudimentar. Em 6,9% das moradias os esgotos são lançados diretamente no igarapé e 1,3% delas são lançados na rua (Gráfico 5).

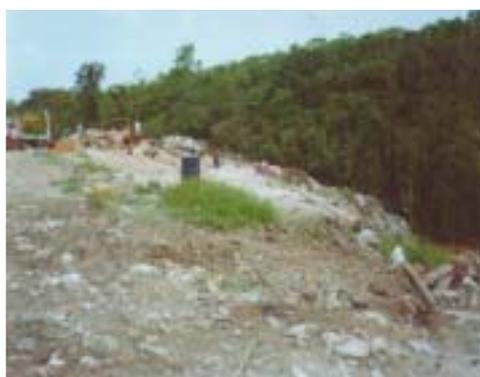
Figura 2 - Aterro controlado de Manaus localizado no km 19 da rodovia AM-010/Manaus- Itacoatiara

A pesquisa mostra que em 100% dos domicílios entrevistados a coleta pública é o destino final dos resíduos sólidos que são produzidos. A situação do lixo em Manaus também é preocupante, tendo em vista que praticamente não existe área de águas superficial sem presença de lixo. A Cidade de Manaus, atualmente, gera em torno de 1.300 toneladas de resíduos, dentre os quais incluem-se os hospitalares, entulhos, podas de árvores, capinação, varrição e o lixo do Distrito Industrial. Em Manaus o lixo é depositado no aterro controlado localizado no Km 19 da rodovia AM-010/Manaus (Figura 2). O lixo tão logo chega, é descarregado do caminhão e coberto por uma camada de terra que impede o contato dos ratos e insetos. Com o tempo o lixo vai se decompondo gerando gases combustíveis e um líquido, fruto da decomposição da matéria orgânica, chamado “**chorume**”, líquido esse mais poluidor que o esgoto sanitário, e que podem poluir o lençol freático não só com matéria orgânica, mas com metais pesados e outros produtos existentes no lixo (ANDRADE, 2002).

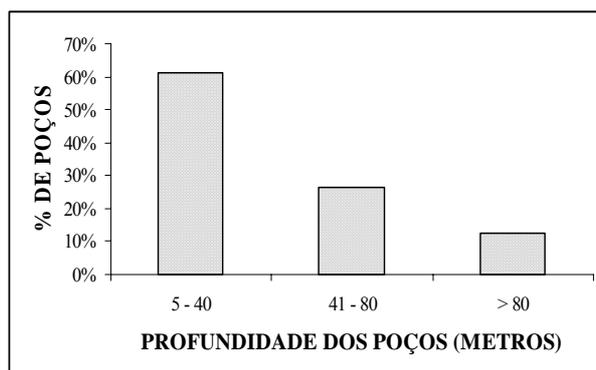
Gráfico 8 - Profundidade dos poços perfurados em Manaus

O custo da construção dos poços pode ser um fator determinante do não atendimento das normas técnicas, pois população prefere os serviços de práticos ou particulares (66,0% dos poços), pessoas sem qualquer conhecimento técnico quanto às normas de perfuração, pois o serviço destas pessoas é geralmente mais barato que o das empresas especializadas (Gráfico 6). Com relação ao dinheiro gasto na construção dos poços da cidade de Manaus 38,4% dos poços tubulares perfurados custaram entre R\$ 50,0 (cinquenta reais) e R\$ 1.000,0 (mil reais) sendo que 44,6% dos entrevistados não informaram o valor da perfuração (Gráfico 7), valor este que está relacionado à profundidade do poço. Os poços nas seis zonas de Manaus apresentaram profundidades que variaram de 5 a 180 metros. O aproveitamento mais comum de água subterrânea na cidade de Manaus é através de poços tubulares a maioria com profundidade que varia entre 5 a 40 metros que corresponde a 61,0 % (Gráfico 8). Estes poços rasos são os mais comuns na cidade de Manaus para o abastecimento doméstico. Por estarem na área superficial do lençol freático estão mais sujeitas as influências de ações antrópicas como o esgoto e materiais tóxicos que entram em contato com o

solo. Já os poços com profundidade maior que 40 metros são encontrados principalmente nos condomínios, escolas, posto de lavagem, poços comunitários e empresas particulares. Nesses poços o risco de contaminação é menor, embora em alguns poços profundos tenham sido detectados águas impróprias para consumo.

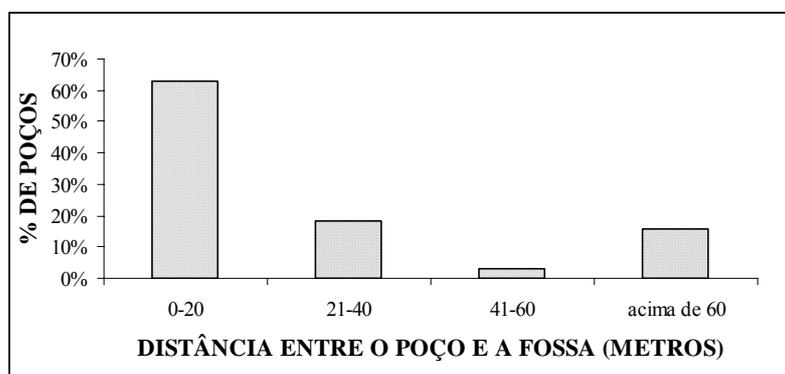
Gráfico 9 - Distância entre o poço e a fossa pelos moradores entrevistados em Manaus

A distância existente entre o poço e a fossa na maioria dos domicílios está entre dois e vinte metros (62,8%) dos poços como mostra o gráfico 9, o que contraria as normas da NBR 7229/93 da ABNT – Associação Brasileira de Normas Técnicas que determinam uma distância mínima de 20 metros quando em solo do tipo arenitos e argilitos friáveis, intercalados por níveis e camadas de arenitos e argilitos consolidados (Arenito Manaus), com espessura inicial dos sedimentos de duzentos metros. A má locação dos poços tubulares decorre da falta de conhecimento das normas técnicas, da geologia estrutural da região, e da falta de conhecimento de quantos poços já estão bombeando no mesmo local. Esta localização facilita a contaminação do poço pelo esgoto da própria residência. Outra condição para este quadro crítico de contaminação é o fato do aquífero livre ou freático ser muito superficial, onde fica em contato direto com as fossas, mesmo que à distância entre o poço e a fossa seja superior a vinte metros.

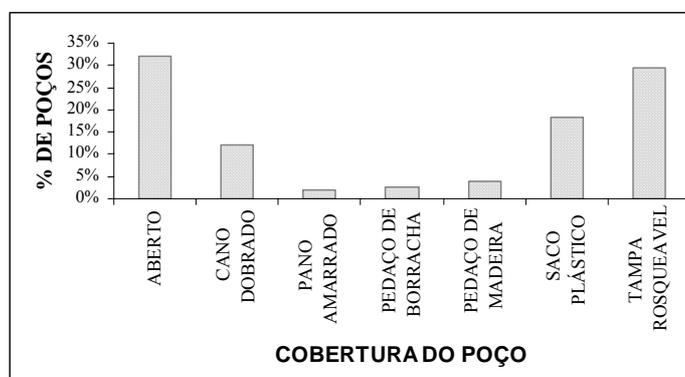
Gráfico 10 - Tipos de cobertura dos poços em Manaus

De acordo com a NBR12244 da ABNT – Associação Brasileira de Normas Técnicas no poço deve ser construída uma laje de proteção do entorno do poço com espessura mínima de 0,15 metros e área não inferior a 1,0 m². A coluna de tubos deve ficar saliente no mínimo 0,5m sobre a laje, o poço deve ser lacrado com chapa soldada, tampa rosqueável com cadeado ou válvula de segurança para evitar a contaminação da água com terra ou outros produtos químicos ou orgânicos. Um dos pontos que chamou a atenção foi que apenas 29,6% dos moradores realizaram a vedação do poço com tampa rosqueável como indica a norma da ABNT(Associação Brasileira de Normas Técnica) - NBR 12244/1992, sendo nos demais poços (70,4%) verificou-se a utilização de outras formas de vedação, algumas muito precárias e que não seguem as normas da ABNT (Gráfico 10).a maioria dos poços, principalmente os rasos, apresenta condições precárias de construção e preservação, pois, não seguem as normas da ABNT.

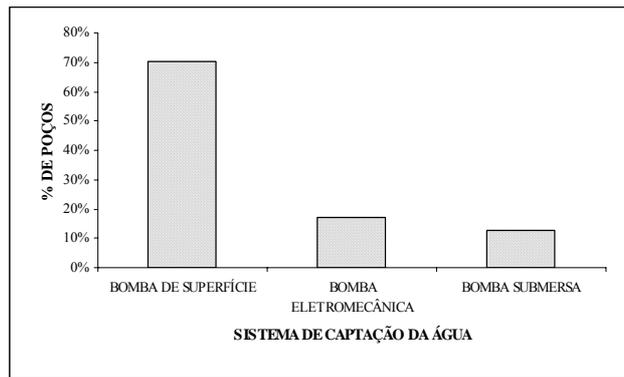
Gráfico 12 - Sistema de captação da água

Os poços tubulares construídos segundo as normas técnicas da ABNT (Associação Brasileira de Normas Técnicas) têm uma vida útil média de 20 anos. Analisando o tempo de existência dos poços de Manaus, verifica-se que a maior parte dos poços analisados é recente (entre 1 e 2 anos) (Gráfico 11). A captação da água do poço é realizada principalmente com bomba de superfície(Gráfico 12).

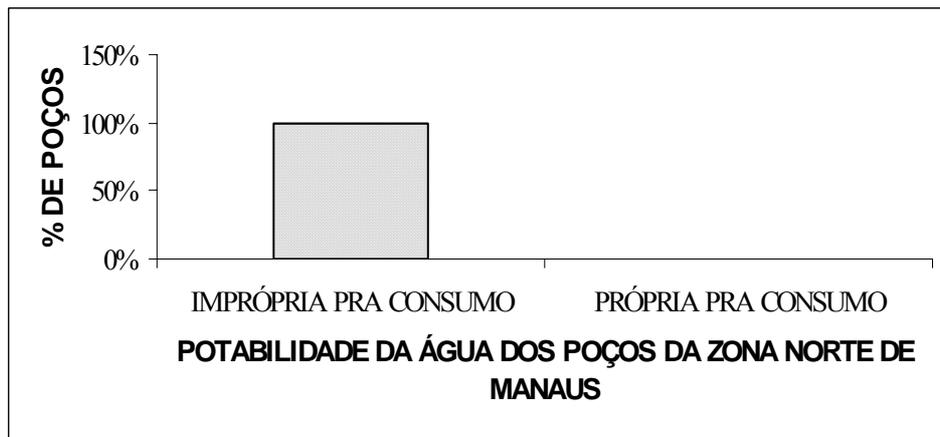
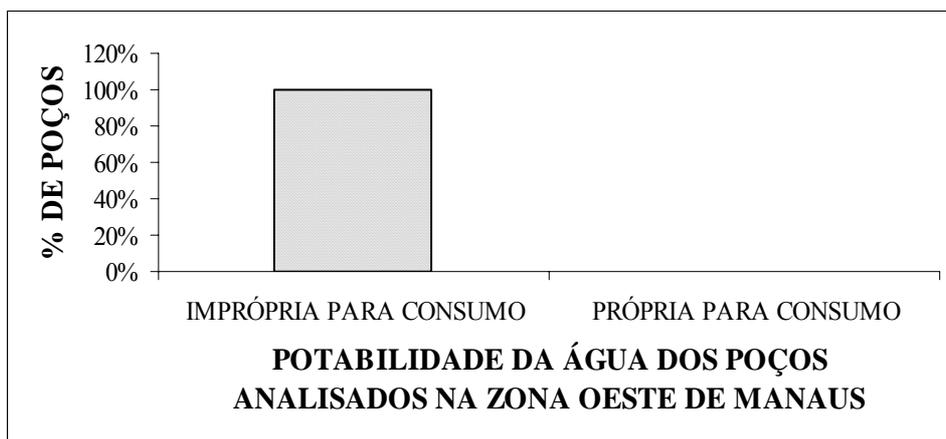
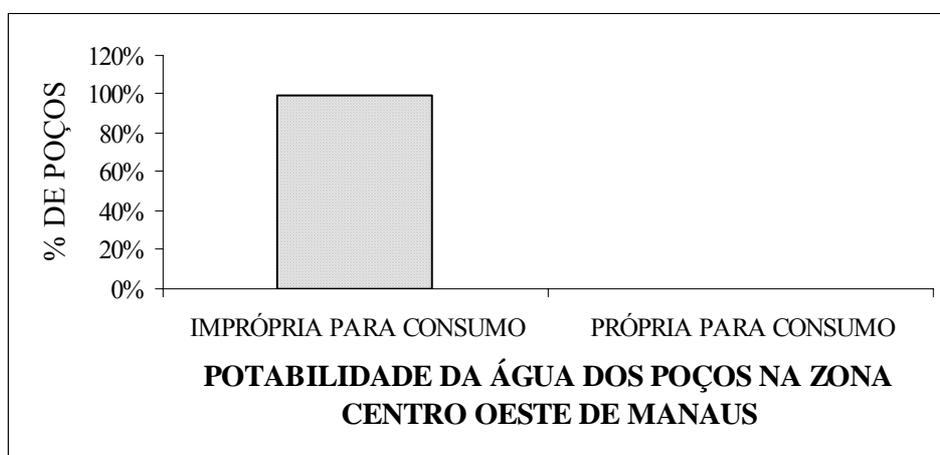
Através de análises realizadas nos períodos de chuva e de seca verifica-se que a situação de potabilidade da águas dos poços é crítica na cidade de Manaus. Avaliando este parâmetro nas diferentes zonas, se constatou que na Zona Norte, Zona Oeste e Zona Centro-oeste a situação é extremamente preocupando, pois em 100% dos poços analisados em ambas zonas, a água foi considerada imprópria para consumo devido apresentarem pelo menos um parâmetro físico-químico ou microbiológico fora da portaria 518 do Ministério da Saúde (Gráfico 13, 14 e 15).

Gráfico 13 - Potabilidade da água dos poços analisados na zona norte de Manaus

Gráfico 14 - Potabilidade da água dos poços analisados na zona Oeste de Manaus

Gráfico 15 - Potabilidade da água dos poços analisados na zona Centro-oeste de Manaus

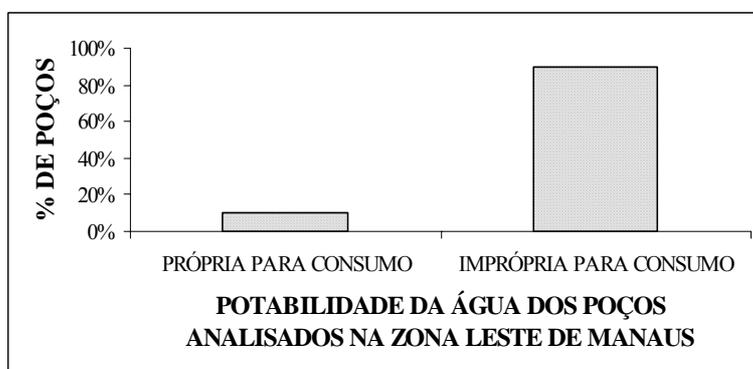
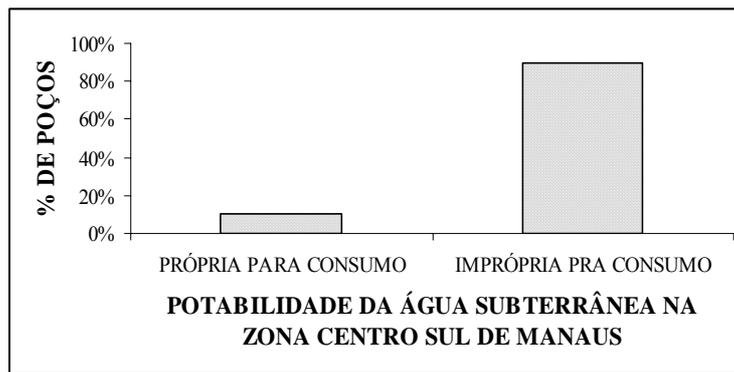
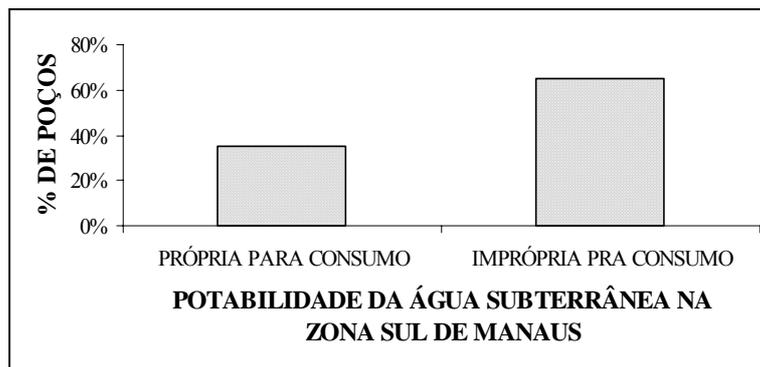
Nas zonas Leste e Centro-sul, o quadro também se apresenta crítico, pois em ambas zonas verificou-se que em 90% dos poços avaliados a água se encontrou imprópria para consumo humano. A Zona Sul foi a que apresentou um menor número de poços com águas impróprias para consumo humano (65%), embora este valor é ainda pode ser considerado crítico (Gráficos 16, 17 e 18).

Gráfico 16 - Potabilidade da água dos poços analisados na zona leste de Manaus

Gráfico 17 - Potabilidade da água dos poços analisados na zona Centro-Sul de Manaus

Gráfico 18 - Potabilidade da água dos poços analisados na zona sul de Manaus
