ESTUDO DE CASO DE ATENUAÇÃO NATURAL DE PLUMA DE GASOLINA E ETANOL

José Luiz Gomes Zoby¹; Jim Barker²; Everton de Oliveira³ & Uriel Duarte⁴

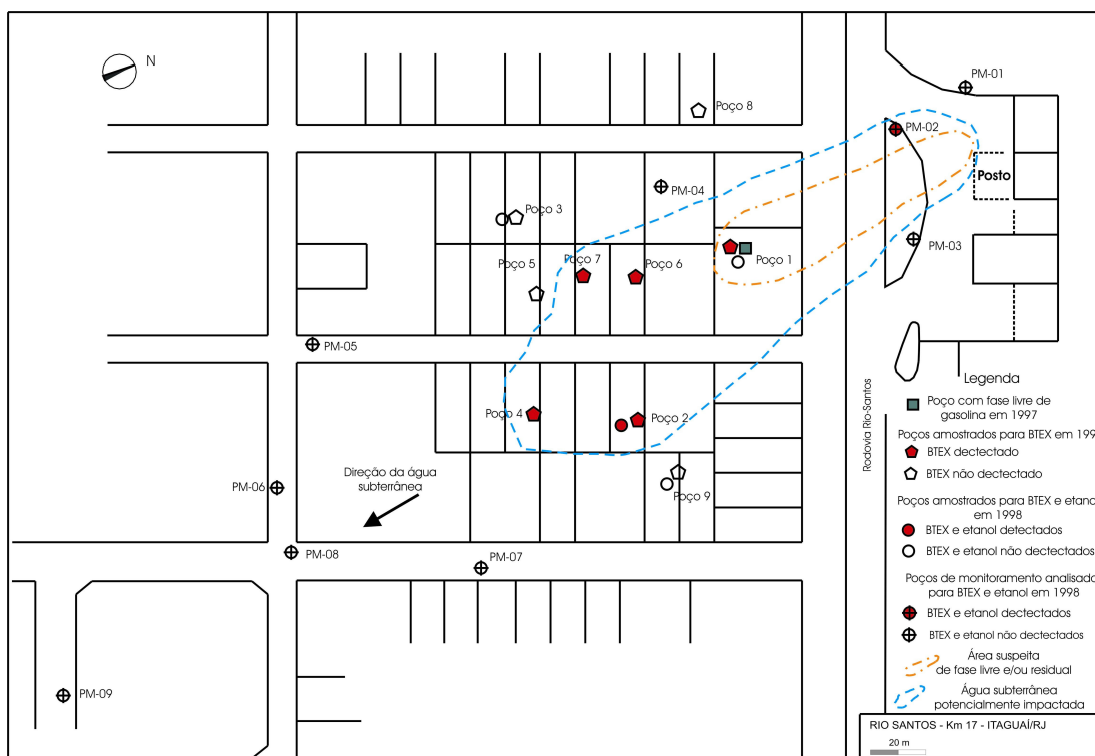
Figura 1. Poços amostrados para BTEX e etanol no período de 1997 e 1998

Durante 1997 e 1998, foram realizadas duas campanhas de amostragem e análise de BTEX em água subterrânea. Em 1998, foi realizada também a análise de etanol. Os pontos de amostragem de água e uma síntese dos resultados obtidos no período são apresentados na Figura 1. A localização do poço da floricultura (Poço 1), que apresentou produto em fase livre, e as áreas preliminarmente inferidas como possuindo contaminação por fase livre e fase dissolvida são mostradas. A presença de BTEX no poço PM-2 e a ausência nos poços PM-1 e PM-3 corroboram as informações de que a fonte de contaminação da área estava situada no posto de combustível.

Cabe destacar, nos resultados obtidos, que etanol somente foi detectado em dois pontos da região, que foram o poço de monitoramento PM-2 e o poço particular, Poço 2. O limite de detecção de etanol da análise era consideravelmente alto, de 2.000 µg/L. O PM-2 está situado próximo ao posto de combustível. O Poço 2 está a 140 m do posto, e apresenta elevadas concentrações de etanol (13.000 µg/L), benzeno (819 µg/L) e xilenos (963 µg/L).

Merece destaque o Poço 2, que corresponde a um poço de abastecimento de uma residência na região situado a cerca de 5 m do PM-10 (Figura 1), que foi amostrado nesta etapa e apresentou as maiores concentrações de BTEX obtidas na área (BTEX total de 5.074,0 µg/L). O proprietário do

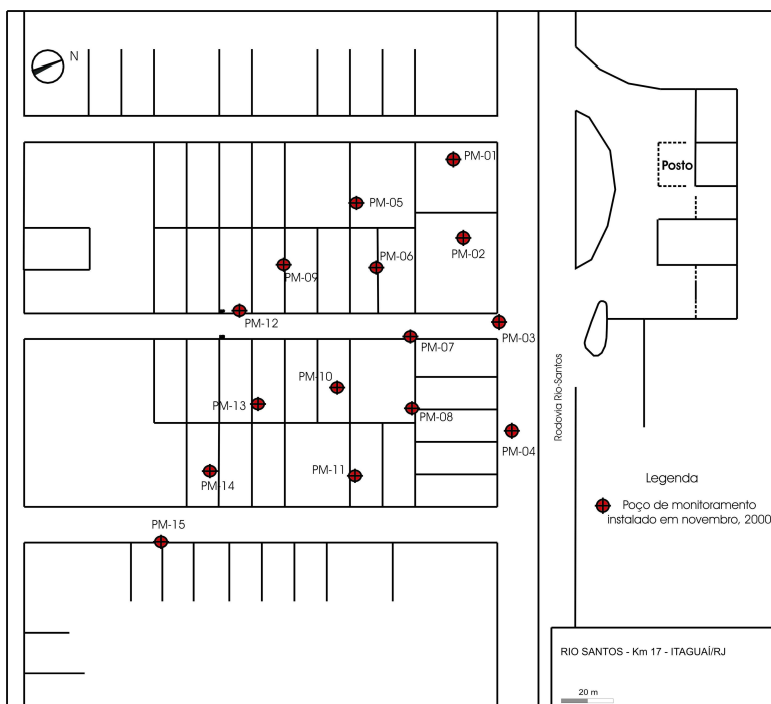
Figura 2. Poços de monitoramento instalados na etapa 1, em novembro de 2000.

Foram instalados, em novembro de 2000, 15 poços de monitoramento (Figura 2). O poço mais afastado, o PM-15, está situado a 250 m do posto. Os resultados obtidos nas amostragens de BTEX, realizadas em 1997 e 1998, forneceram informação sobre o posicionamento espacial da pluma de contaminação e orientaram a instalação destes poços. Eles foram locados ao longo de quatro linhas centrais aproximadamente perpendiculares ao sentido de movimento inicialmente determinado para a pluma, de forma a permitir uma amostragem detalhada da água na área.

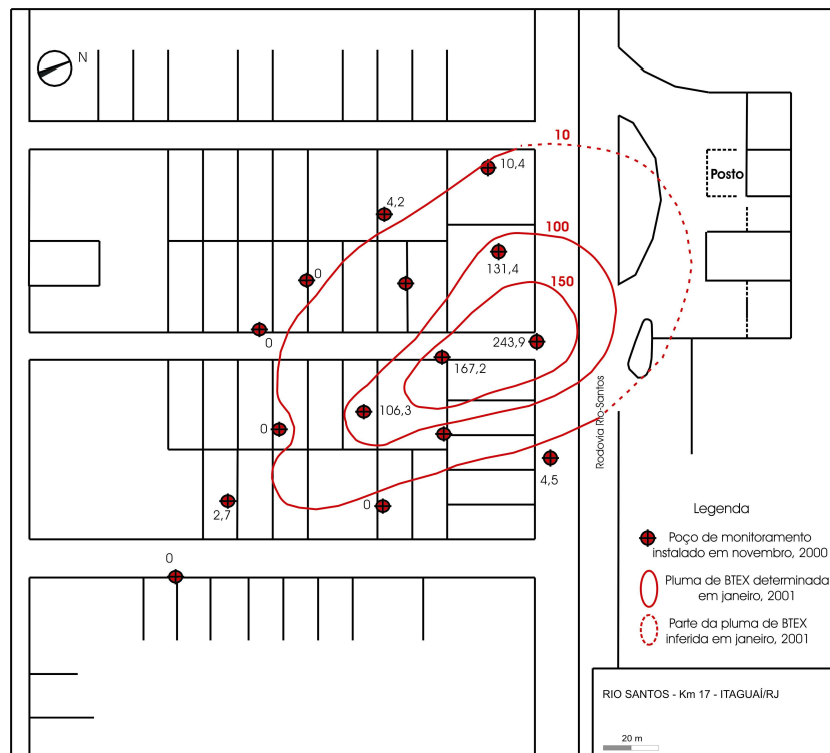
Figura 3. Pluma de contaminação de BTEX determinada no mês de janeiro, 2001. Contornos da pluma de BTEX são de 10, 100 e 150 mg/L. São apresentadas as concentrações de BTEX em cada poço para a profundidade de 1,5 m

Os resultados obtidos para BTEX indicam concentrações para cada composto, em geral, baixas, com valores inferiores a 60 µg/L. Apesar dos poucos pontos de amostragem de água por poço, foi observada uma tendência de aumento das concentrações de BTEX com a profundidade. A partir desses resultados, foi possível caracterizar a pluma de contaminação na área (Figura 3).

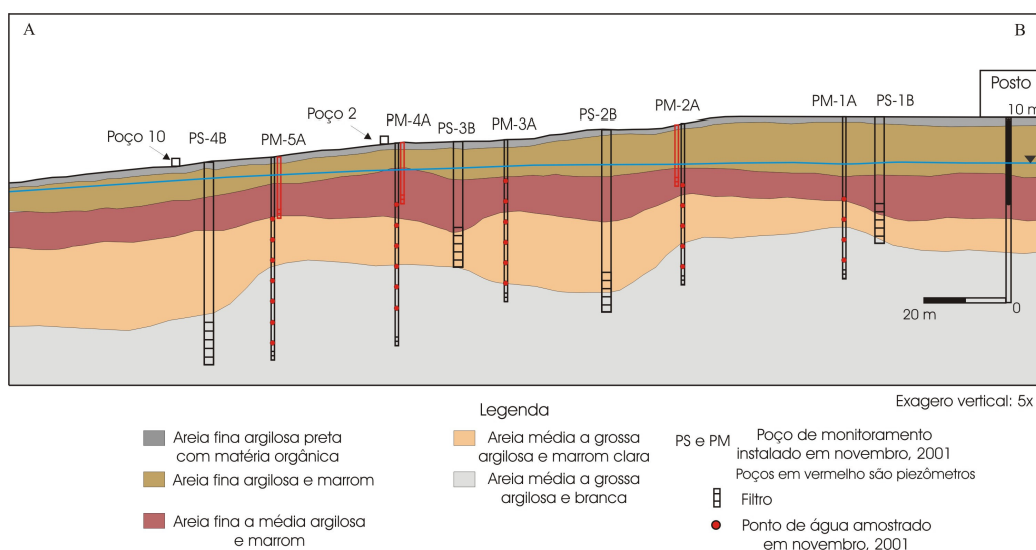
Figura 6. Perfil geológico da área de estudo e arranjo dos poços instalados em novembro de 2001, com exceção do PM-6A. Ver orientação do perfil na Figura 5

A partir dos novos dados de sondagem, foi possível melhor caracterizar a geologia da região, tendo sido identificadas 5 camadas entre os sedimentos quaternários (Figura 6). A primeira consiste de uma areia fina argilosa de cor preta com matéria orgânica, que representa o solo da região, e possui espessura média de 0,3 m. A segunda camada é formada por areia fina argilosa de cor marrom clara com espessura média de 1,9 cm. A terceira camada é composta por uma areia fina a média argilosa de cor vermelha. A sua espessura média é de 2,2 m. A camada seguinte é formada por uma areia média a grossa argilosa de cor marrom clara e espessura média de 3,3 m. A camada mais profunda consiste de areia média a grossa argilosa de cor branca.

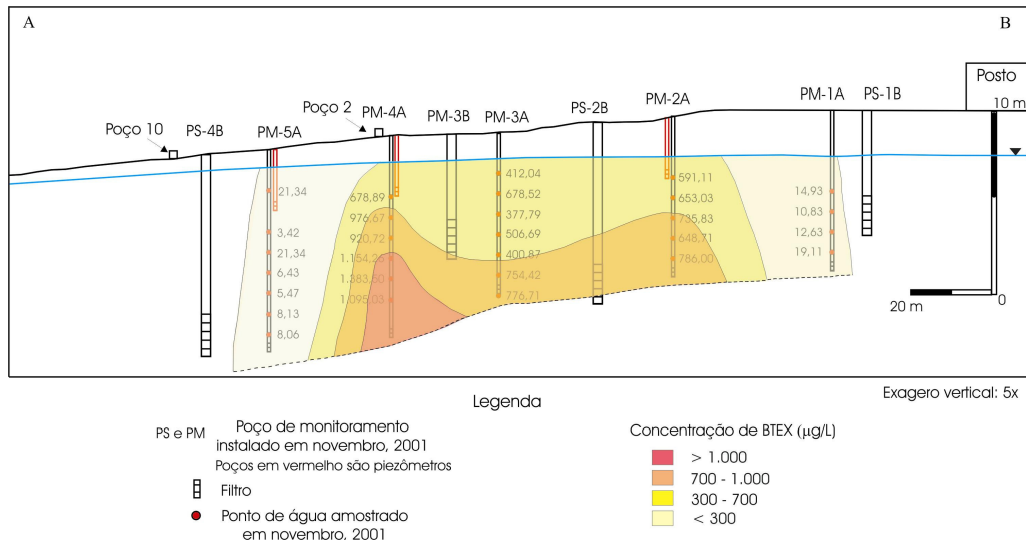
Figura 7. Pluma de contaminação de BTEX determinada no mês de novembro, 2001 (ver orientação do perfil na Figura 5). São apresentadas as concentrações de BTEX em cada poço

A partir dos novos dados, foi possível elaborar uma seção mostrando o posicionamento da pluma de contaminação na área (Figura 7). Os resultados indicam que a rede de poços de monitoramento instalada não foi capaz de atravessar toda a pluma.

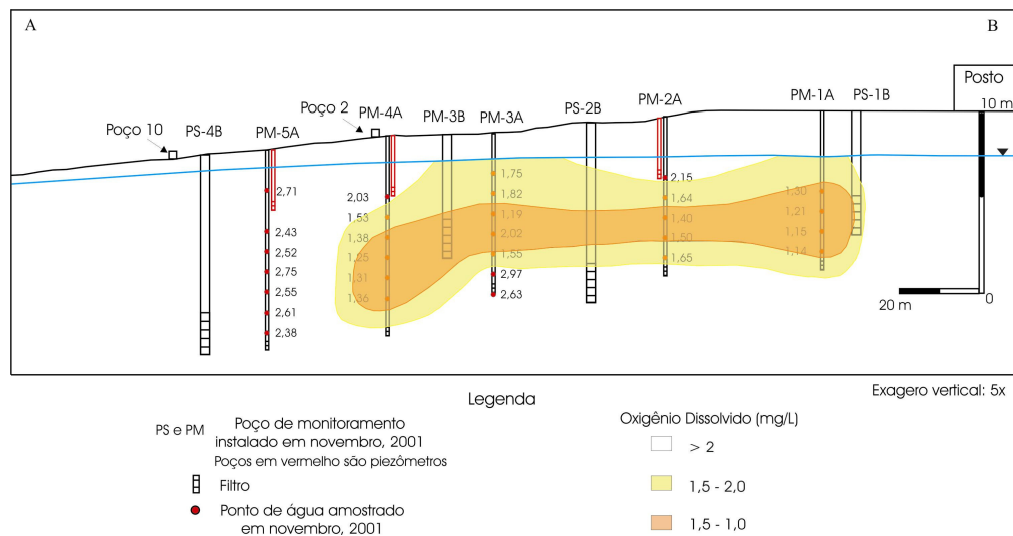
Figura 8. Distribuição de oxigênio dissolvido no mês de novembro, 2001. Ver orientação do perfil na Figura 5

O oxigênio é possivelmente o principal receptor de elétrons utilizado na biotransformação de BTEX na área. Os valores de *background* para a área são superiores a 2,0 mg/L (PM-6A). Concentrações acima de 1 mg/L indicam que predominam as condições aeróbias (Figura 8).

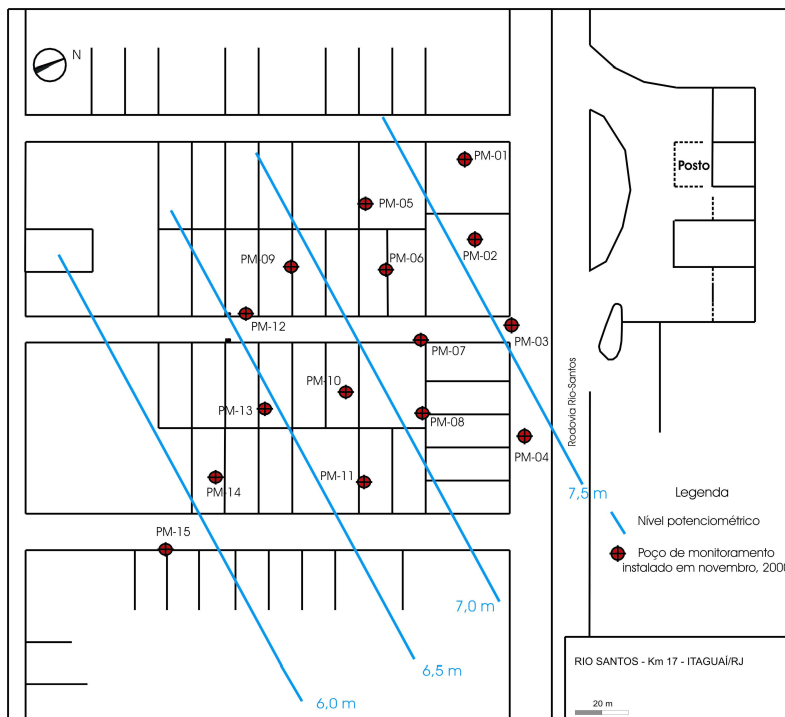
Figura 9. Mapa potenciométrico baseado em dados de novembro de 2000

Essa hipótese é reforçada quando se analisa a velocidade da água subterrânea na área. A potenciometria local é apresentada na Figura 9, que mostra um sentido de fluxo de norte para sul, com gradientes hidráulicos de 1,1 a 1,4 %. Assumindo-se o meio como homogêneo e isotrópico, direção de fluxo horizontal da água, uma porosidade efetiva variando de 2 a 10 % (para areia Croff

et al. 1985 apud Domenico & Schwartz 1998 apresentam um intervalo de 0,5 a 10 %) e condutividade hidráulica de $6,9 \times 10^{-5}$ cm/s a $3,5 \times 10^{-4}$ cm/s, as velocidades médias da água subterrânea na área estudada variariam de 12,0 a 15,5 m/ano. Como a pluma já apresentava, em 1997 e 1998, extensão de pelo menos 140 m, considerando-se as velocidades da água calculadas, seria necessário que o vazamento de gasolina na área houvesse ocorrido há pelo menos 9 anos, o que parece improvável. Por isso, acredita-se que, na época de início do vazamento, a operação dos poços de abastecimento dos moradores tenha criado gradientes hidráulicos, que permitiram que a água subterrânea apresentasse velocidades superiores às que ocorreriam em condições naturais.
