# REABILITAÇÃO DE POÇOS TUBULARES PARALISADOS POR BAIXA VAZÃO, ATRAVÉS DE PROCESSOS QUÍMICOS DE ALTA EFICIÊNCIA.

O presente trabalho trata de metodologia e resultados de processos de reabilitação dos poços de propriedade COPASA, C28 e C29, no Município de Coronel Fabriciano – MG, que haviam sido paralisados por forte queda em sua produção de água, e após as operações de desincrustação química puderam voltar à operação, com excelentes resultados de recuperação de vazão.

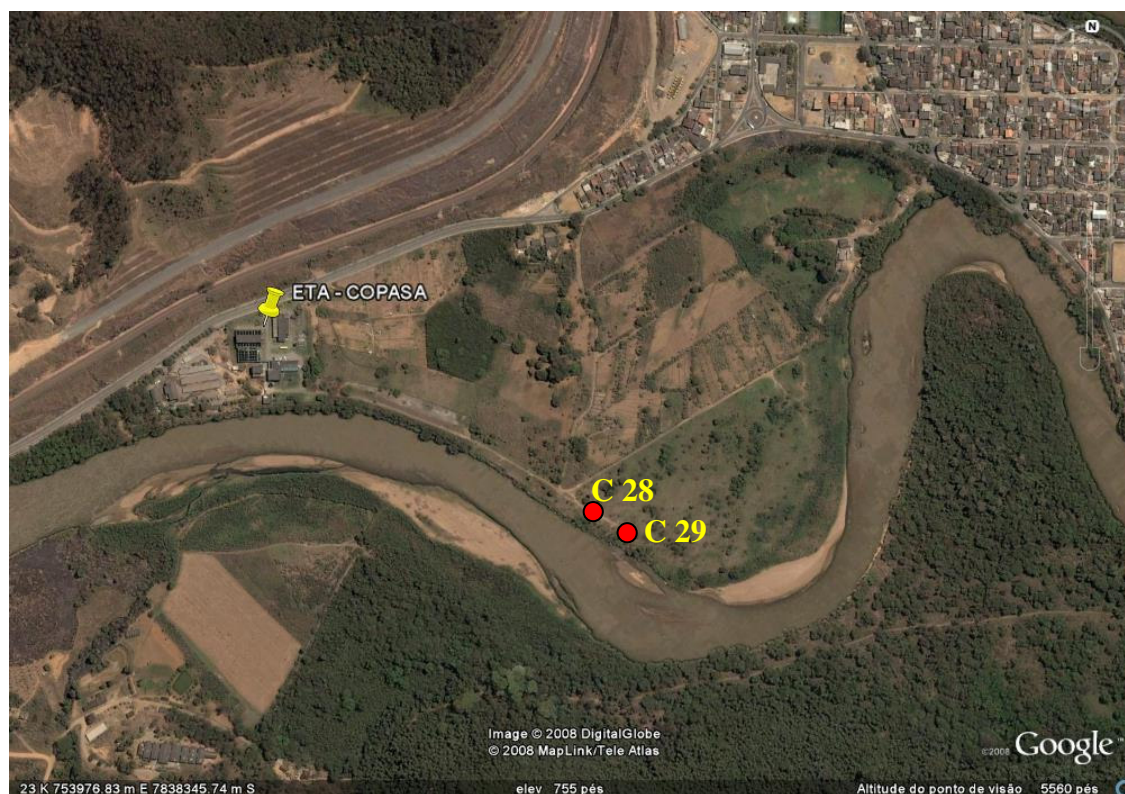
**Figura 2.** Detalhe da localização dos poços às margens do Rio Piracicaba em Cel. Fabriciano - MG

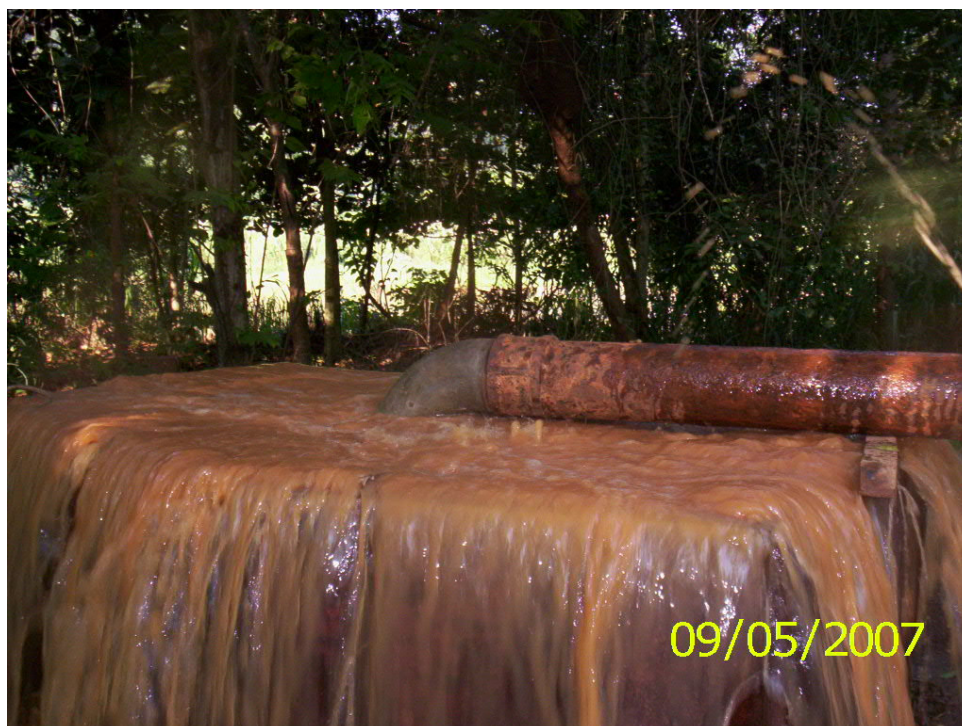
**Figura 5.** Detalhe da água após a aplicação dos agentes

7 - descarte da água do poço através do sistema “air-lift”, com reversões de fluxo até a limpeza total da água. Duração de aproximadamente 3 horas;

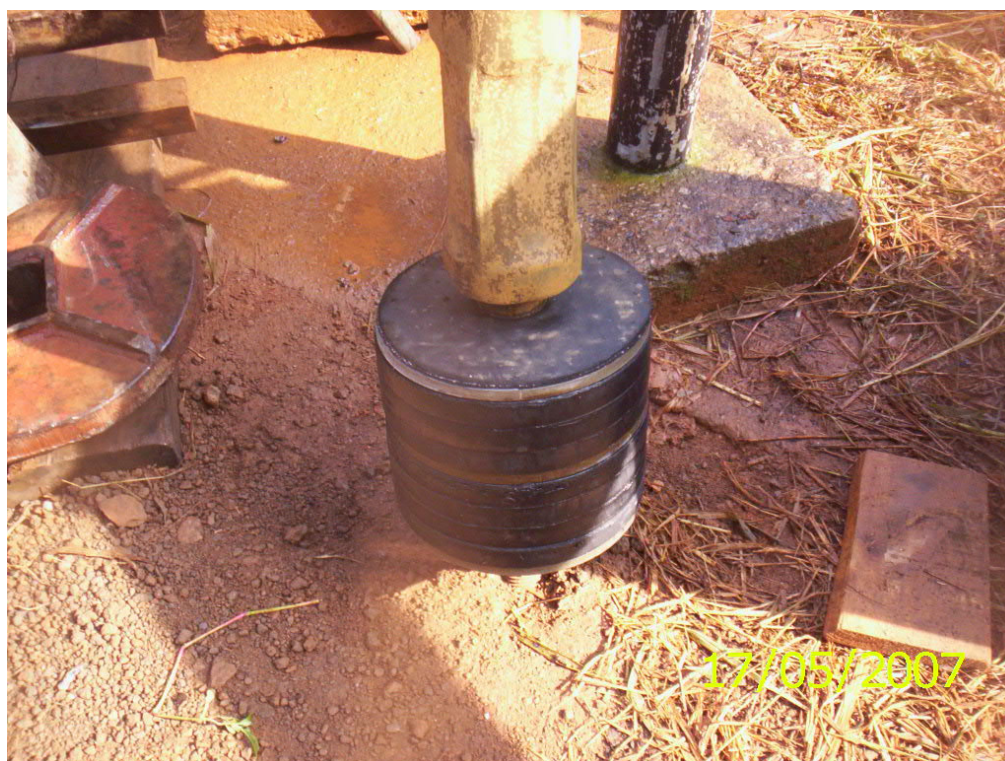
**Figura 6.** Detalhe do pistão (êmbolo) utilizado

- introdução de 2.000 litros de água tratada, através de caminhão pipa.
- aplicação de 5 litros de bactericida;
- utilização do êmbolo por um período contínuo de 4 horas. O êmbolo foi ajustado com folga e movimentado lentamente para não provocar pressão excessiva no tubo edutor de PVC geomecânico, porém com pressão suficiente para forçar a penetração dos produtos químicos através do pré-filtro e da formação;

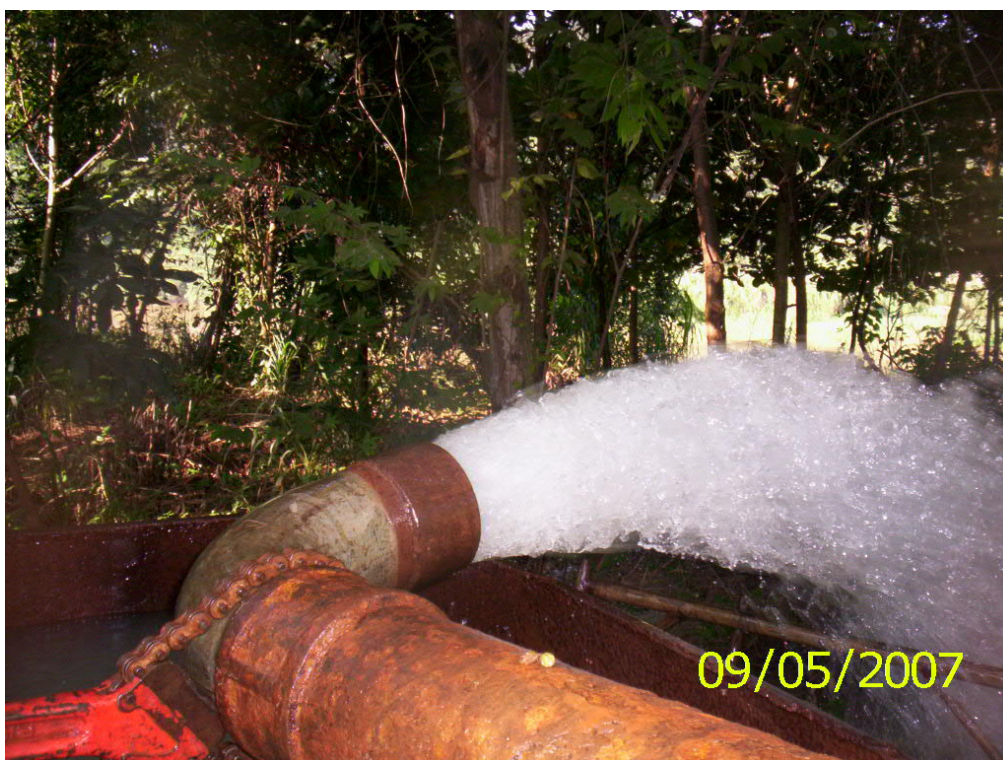
**Figura 7.** Detalhe da qualidade da água no final da operação

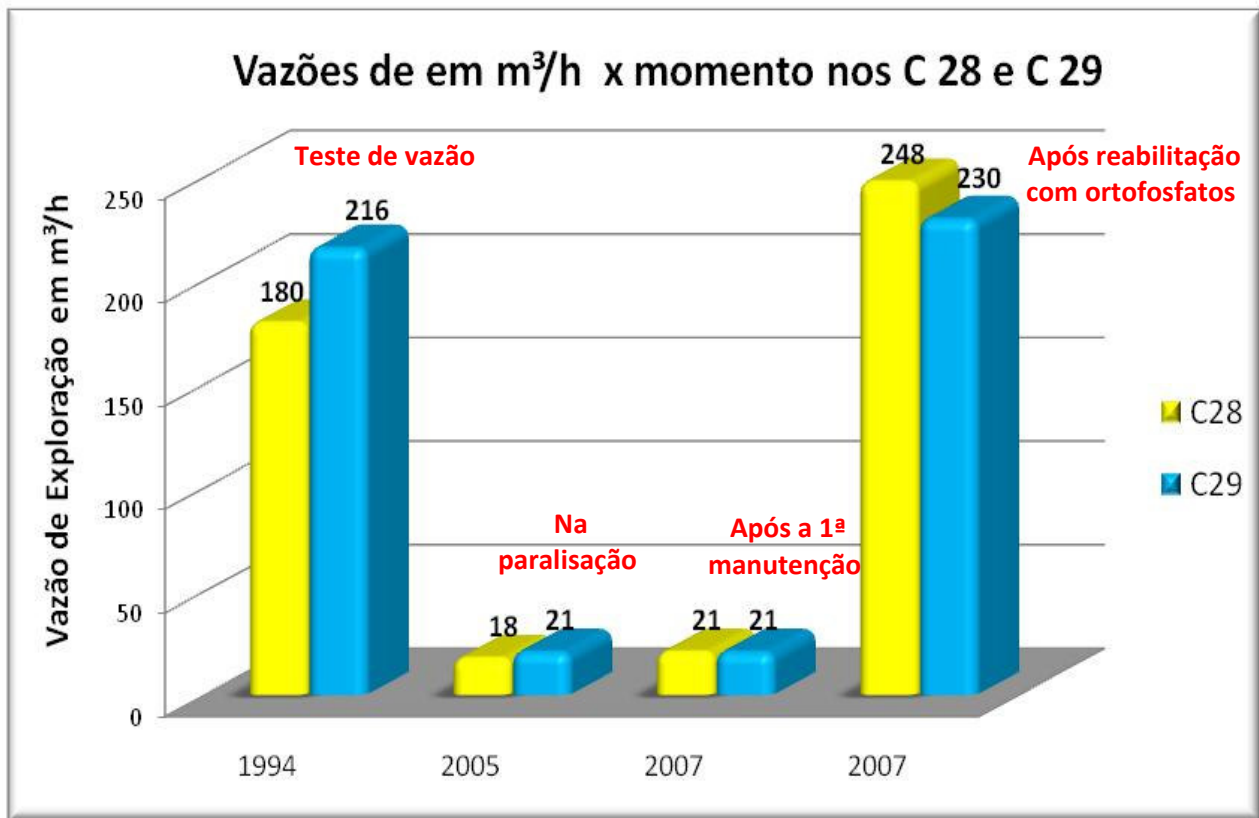
**Gráfico 1 – Dados dos poços nos anos de 1994 (construção), no momento de sua paralisação em 2005, após a primeira tentativa de recuperação com produtos convencionais e após a reabilitação com ortofosfatos de características ácidas.**

Comparando-se os resultados dos testes de bombeamento realizados após as reabilitações com os resultados dos testes realizados após as perfurações, observa-se que as vazões produzidas após as reabilitações são maiores. Porém, as vazões específicas são menores que as vazões específicas obtidas após as perfurações.

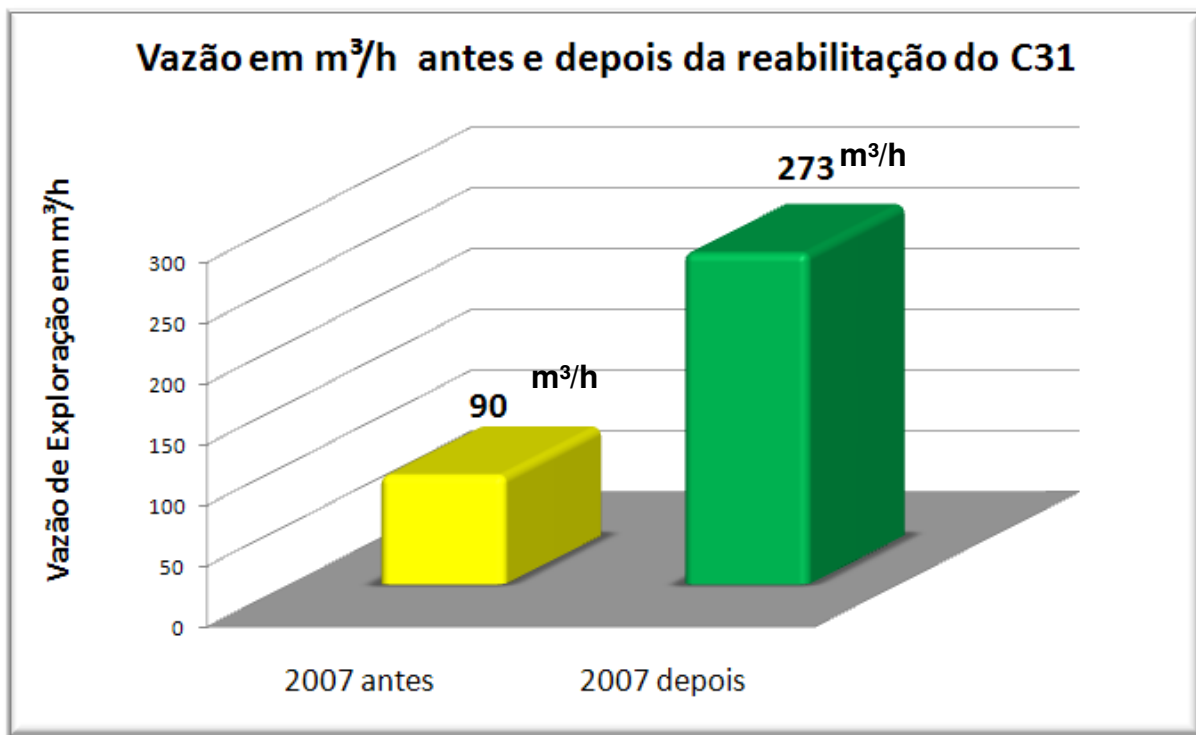
**Gráfico 2 – Dados do poço C 31 em 2007, antes e após sua reabilitação com ortofosfatos de características ácidas.**

A partir desta experiência bem sucedida, passou-se a adotar como rotina o uso desta metodologia na reabilitação dos poços tubulares da bateria de poços de Amaro Lanari. A metodologia foi utilizada com sucesso no poço C31 que, teve sua vazão original recuperada, após ter sofrido um processo gradativo de queda de vazão de 40,0 L/s para 20,0 L/s.

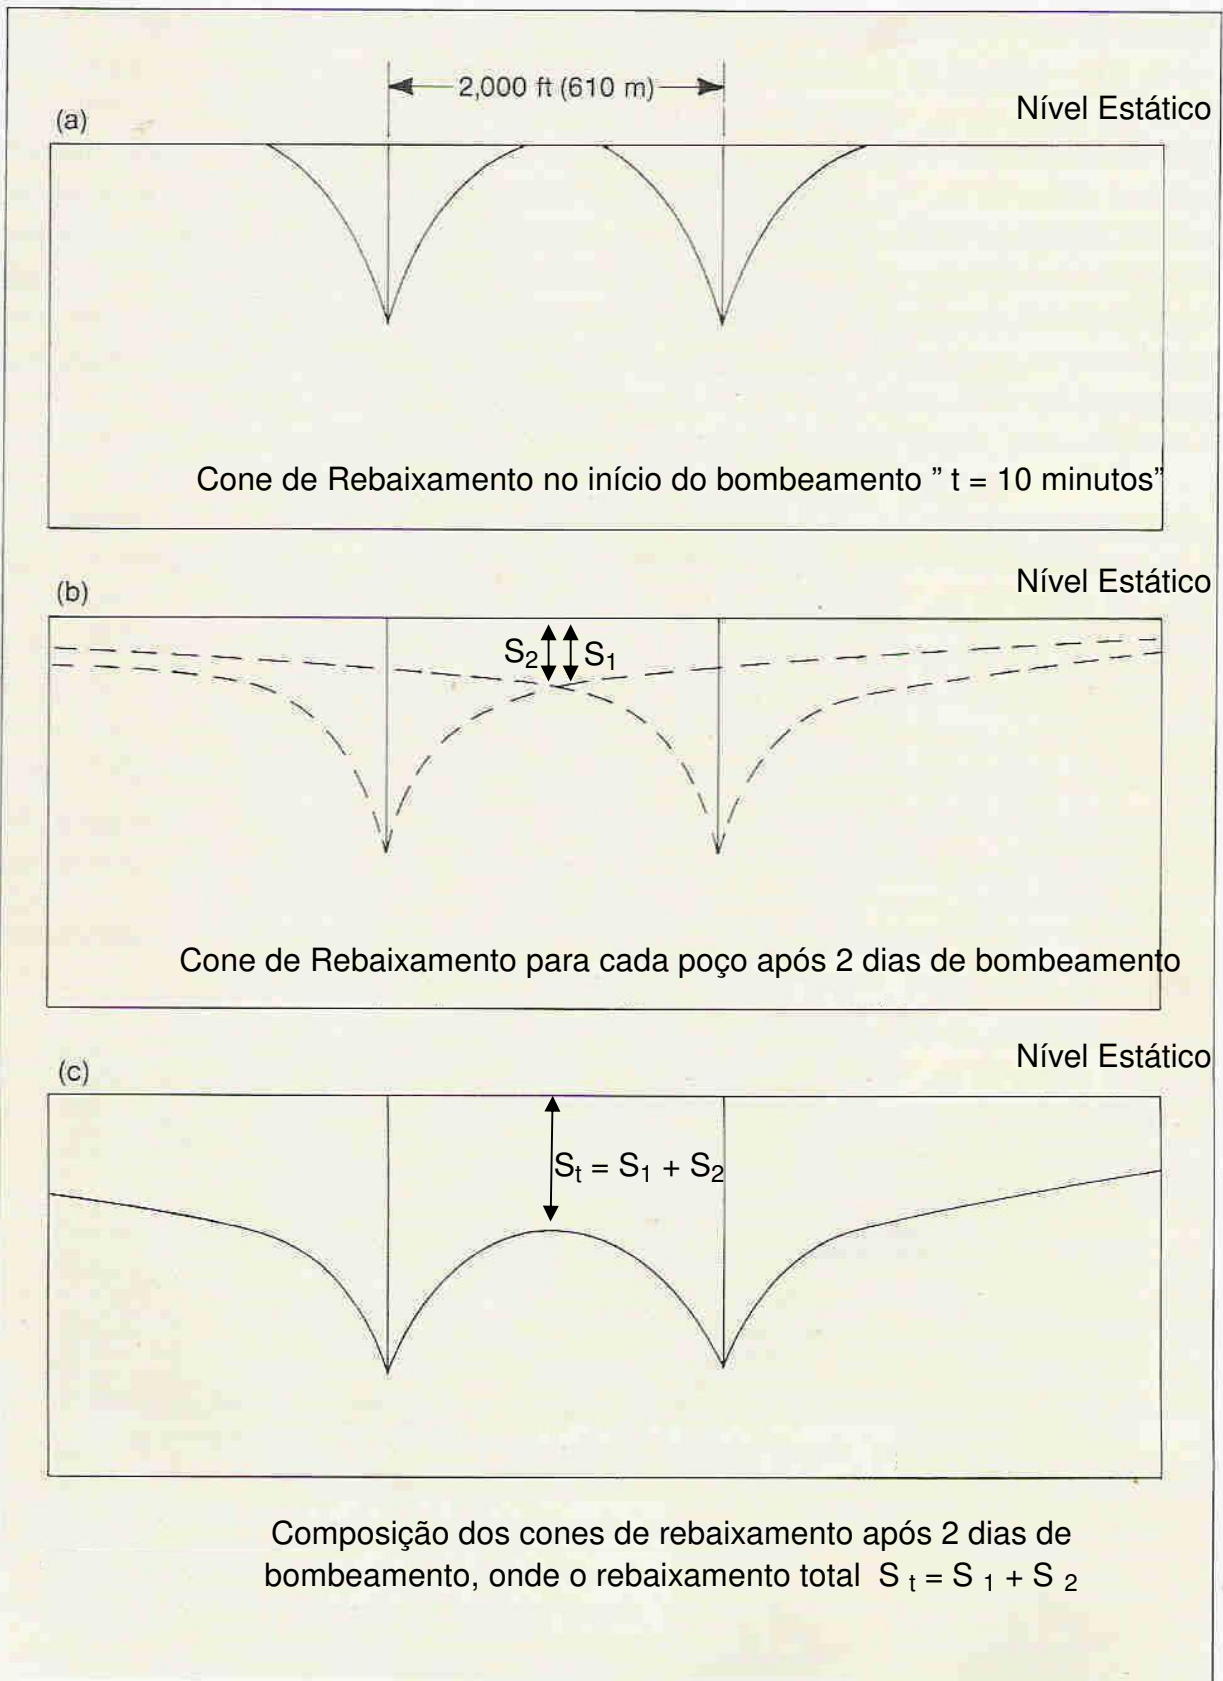
Considerando-se dois poços próximos sendo bombeados simultaneamente, cada um deles sofrerá um acréscimo de rebaixamento (interferência) devido à expansão do cone de depressão do outro poço, conforme ilustrado na Figura 08. Numa bateria de poços, cada poço sofrerá a influência de todos os outros. Desta forma, o rebaixamento num ponto qualquer, será o somatório dos rebaixamentos provocados por cada um dos poços bombeados (Feitosa, F.A.C, 2008).

**Figura 8.** Interferência Múltipla entre Poços (modificado de Driscoll, 1986)

O rebaixamento total em cada poço será o somatório do rebaixamento no próprio poço bombeado com as interferências existentes, representadas pelos rebaixamentos causados por todos ou outros poços da bateria (Feitosa, F.A.C, 2008).
