## **REVITALIZAÇÃO E PERFURAÇÃO DE POÇOS TUBULARES EM ASSENTAMENTOS DA REFORMA AGRÁRIA DO RS**

**RESUMO** - Este trabalho apresenta os resultados preliminares da execução do Projeto REVITALIZAÇÃO E PERFURAÇÃO DE POÇOS TUBULARES EM ASSENTAMENTOS DA REFORMA AGRÁRIA DO RS, executado em parceria da CPRM – Serviço Geológico do Brasil com o Instituto Nacional de Colonização e Reforma Agrária (INCRA). Este projeto visa minimizar a falta de água nos assentamentos do Estado do Rio Grande do Sul, pois é cada vez maior o número de assentados que buscam órgãos públicos pleiteando demandas focadas na falta de água, principalmente para consumo humano. Para atender a esta demanda crescente, a CPRM realizou, entre os anos de 2006 e 2007, 55 diagnósticos nestes assentamentos, avaliando as necessidades de revitalização de poços existentes ou indicando a perfuração de poços novos. O produto final deste primeiro diagnóstico foi à necessidade da perfuração de 35 poços novos e a revitalização de 25 poços antigos, perfurados principalmente pela secretaria de agricultura e abastecimento do estado do Rio Grande do Sul. Desta demanda, até março de 2008 foram revitalizados 06 poços e perfurados 04 poços nov

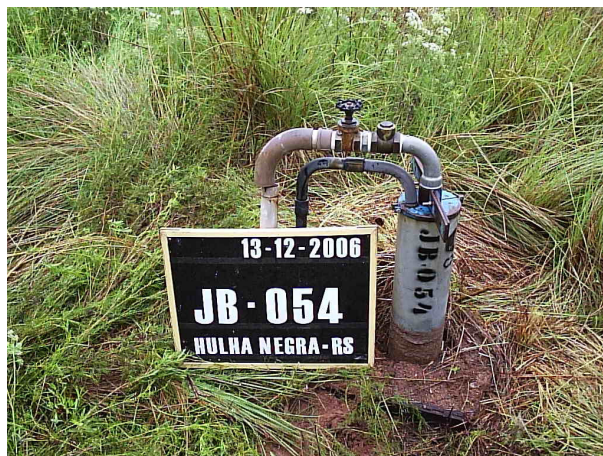
**Fotografia 1:** Identificação e cadastro do poço

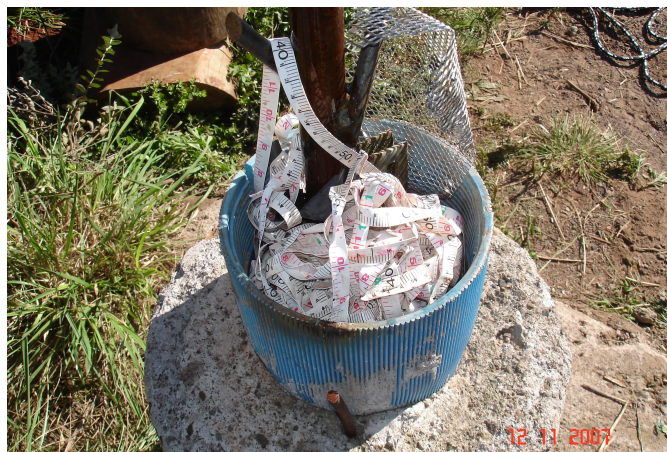
**Fotografia 4** –Material encontrado dentro do poço e removido com ajuda de “pescador”

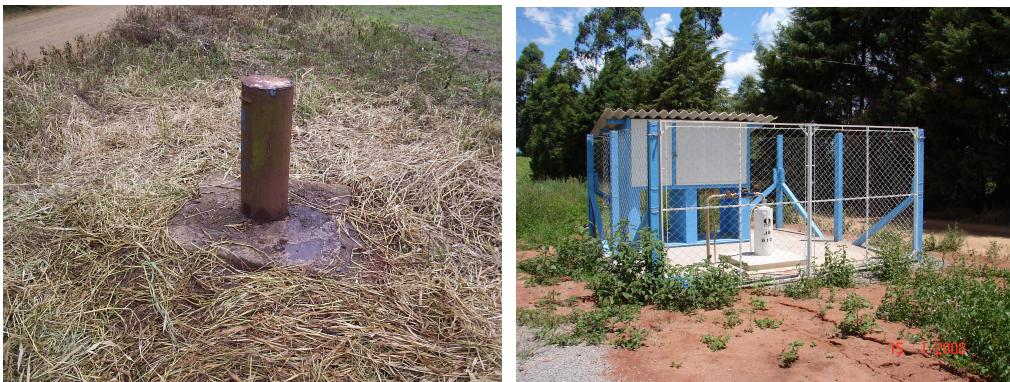
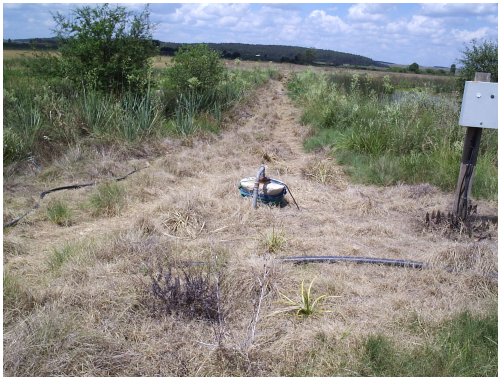
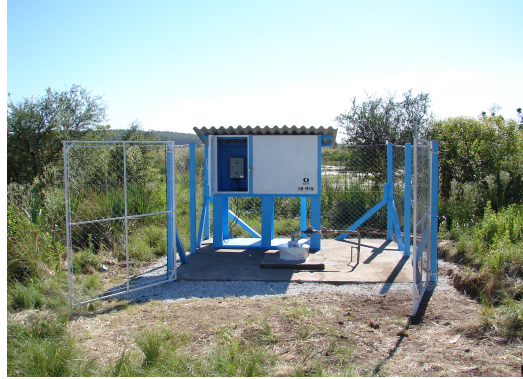
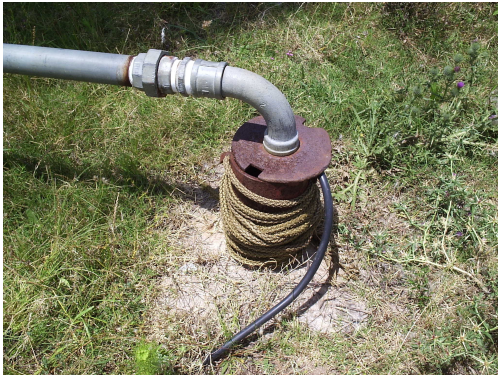
**Fotografia 4:** Demonstração das situações dos poços antes e depois das revitalizações nos assentamentos: N. S<sup>a</sup> de Fátima, município de Tupanciretã; São Miguel e Santa Lúcia, município de Candiota.

- aumento das capacidades específicas dos poços em até 30%;
- melhoria nas qualidades físicas da água, principalmente turbidez, cor, ferro e bacteriológicas;
- vedação sanitária apropriada contra a entrada de águas superficiais;
- instalações elétricas do equipamento de bombeamento apropriadas;
- equipamentos de bombeamentos dimensionados em função das características hidrodinâmicas do poço e aquífero;
- reconstituição dos perfis geológico e construtivo dos poços através de vídeo endoscopia;
- cercamento e proteção dos poços contra violações e acessos de pessoas não autorizadas e animais;

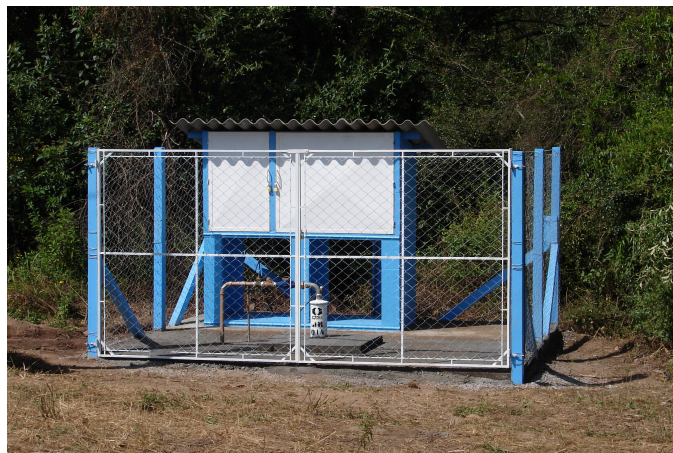
**Fotografia 5: Instalação padrão de poço**

- h. instalação de base de concreto, casa de proteção do quadro de comando e da bomba dosadora de cloro;
- i. instalação do cercado de proteção ao redor do poço;

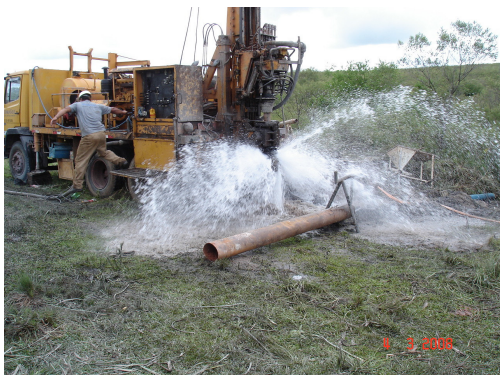
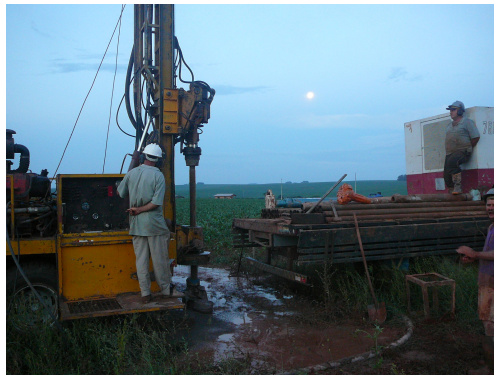
**Fotografia 6:** Perfurações fiscalizadas pela CPRM – Passo do Neto, Candiota e Várzea Nova, Tupanciretã
