AÇÃO ANTRÓPICA SOBRE AS ÁGUAS NA APA DO MARACANÃ EM SÃO LUIS/MA

João Batista Almeida¹; Carla Maria Salgado Silva²; Horst Frischkorn³; Maria Marlúcia Freitas Santiago⁴;

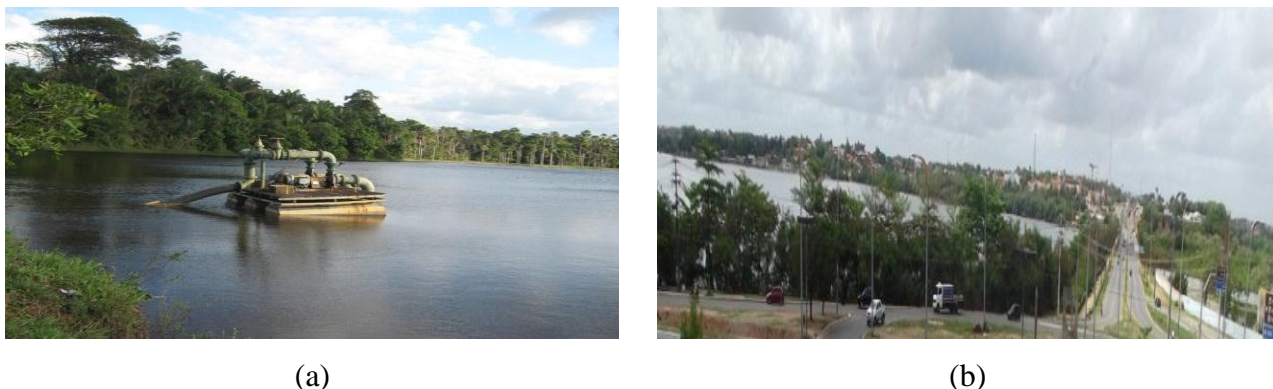
Figura 2 – (a) Bomba transportando água do Rio da Prata para o reservatório do Batatã. (b) Reservatório do Batatã.

Atualmente, uma bomba hidráulica (Figura 2a) capta água da bacia do Rio da Prata para o reservatório do Batatã (Figura 2b), contribuindo para o abastecimento de São Luís, gerenciado pela

A água é transportada para o reservatório do Batatã através de uma caixa de passagem, dando uma contribuição média de captação do Rio da Prata de 40 L/s. Segundo avaliação da CAEMA, a água é imprópria para o consumo humano e até mesmo para o banho, pois é utilizada para lavagem de animais e de roupas, entre outras atividades poluentes.

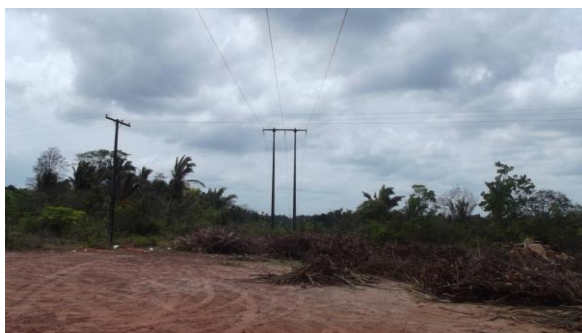
Figura 3—Ações antrópicas na área: (a) Rede elétrica de distribuição da Eletronorte; (b) Modelo de fossa na área, (c) Lixão; (d) Lavagem de roupa na bacia do Rio da Prata.

Ações antrópicas na área, identificadas durante a pesquisa, foram o desmatamento para a instalação da rede de distribuição de energia pela Eletronorte deixando o solo sem vegetação facilitando o carreamento de sedimentos para os córregos e rio produzindo assoreamento diminuindo a capacidade de armazenamento do lago (Figura 3a).

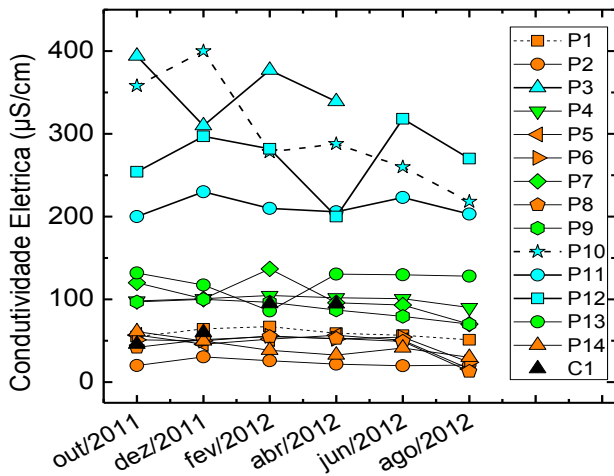
Figura 4 – Variação da condutividade elétrica com o tempo em amostras de: (a) águas subterrânea; (b) nascentes e lago; (c) Pluviometria no período das coletas.

O impacto destas ações sobre a qualidade das águas foi monitorado através da condutividade elétrica e da concentração de nitrato analisados em amostras de poços (Tabela 2) e de nascentes e do lago (Tabela 3). A condutividade elétrica nas águas amostradas nos poços (Figura 4a) mostram três diferentes grupos, todos de baixa salinidade. Dos 14 poços amostrados, 10 têm profundidades entre 35 e 55m (Tabela 1). Dois locais não foram amostrados durante todo o período, pois a cacimba (C1) e o poço P3 secaram.

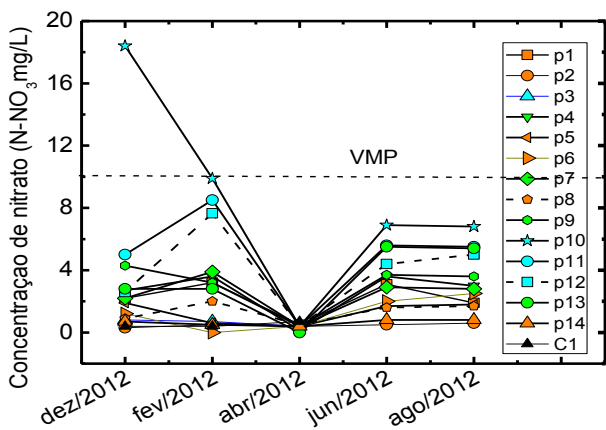
Figura 5 – Variação da concentração de nitrato com o tempo em amostras de: (a) águas subterrânea; (b) nascentes e lago.

As concentrações de nitrato, expressas em N-NO₃⁻, mostram valores de nitrato abaixo do VMP de 10 mg/L (CONAMA, 2008) com exceção de uma amostra do poço P10 (Figura 5a) ; nas nascentes e no lago (Figura 5b) os valores são muito abaixo deste limite indicando, sob este aspecto, águas potáveis.

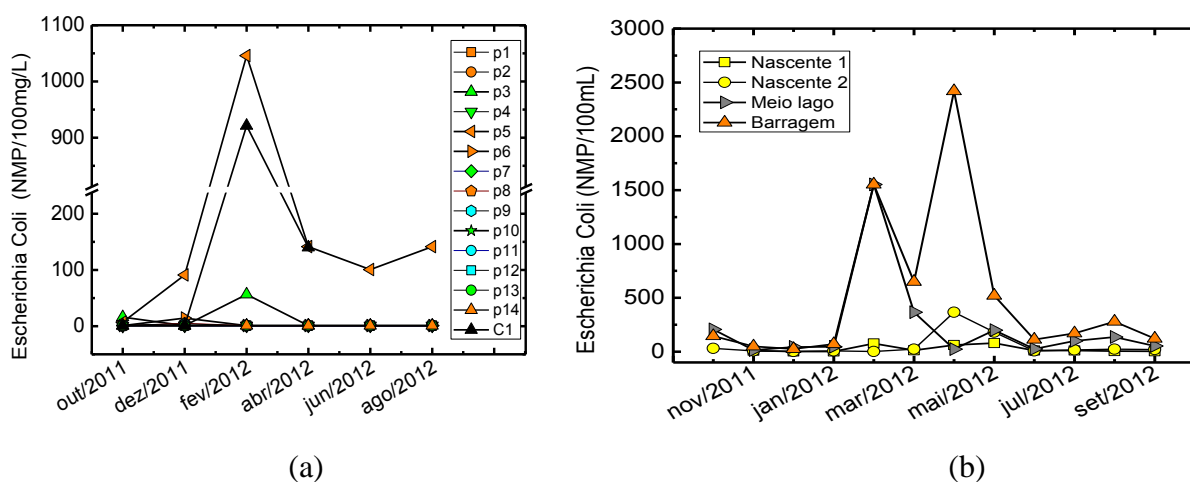
Figura 7 – Variação da quantidade de *Escherichia coli* com o tempo em amostras de: (a) água subterrânea; (b) nascentes e lago.

A presença de *Escherichia coli* nas águas subterrâneas é mostrada na Tabela 4 e nas nascentes e lago na Tabela 3; os valores nas águas subterrâneas indicam que outros tipos de bactérias estão presentes nas águas e em maior número do que das *Escherichia coli*. Os mais altos valores foram observados nas amostras do P5 e da cacimba. Das 86 amostras analisadas, somente 15 foram livres de *E. coli*.
