# XIX CONGRESSO BRASILEIRO DE ÁGUAS SUBTERRÂNEAS

## AVALIAÇÃO DA PRODUÇÃO DE ÁGUA DOS POÇOS TUBULARES UTILIZADOS PARA ABASTECIMENTO PÚBLICO NO MUNICÍPIO DE CARLOS BARBOSA (RS)

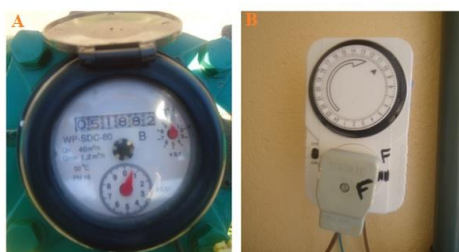
Figura 2. (A) Hidrômetro (B) Timer.

O volume explotado é medido por meio de hidrômetro, (Figura 2.A). Na ausência do hidrômetro o volume é calculado através da vazão, a qual é estimada pelo método volumétrico (utilizando tonel). A definição do tempo de operação da bomba é realizada por dois sistemas: Timer (Figura 2.B) e a Rádio, já o Horímetro é utilizado para registrar o tempo total de funcionamento da bomba.

Os poços que possuem Timer trabalham apenas dentro do tempo de bombeamento projetado, logo quando esse tempo é atingido o Timer encerra o bombeamento do poço e inicia novamente após o tempo de descanso previsto. Porém com o aumento da demanda o Timer é desligado para o poço voltar a bombear, conforme informações fornecidas pelo técnico da CORSAN responsável pelo monitoramento. Os poços que possuem somente o sistema a rádio trabalham em função dos reservatórios, os quais eles abastecem.

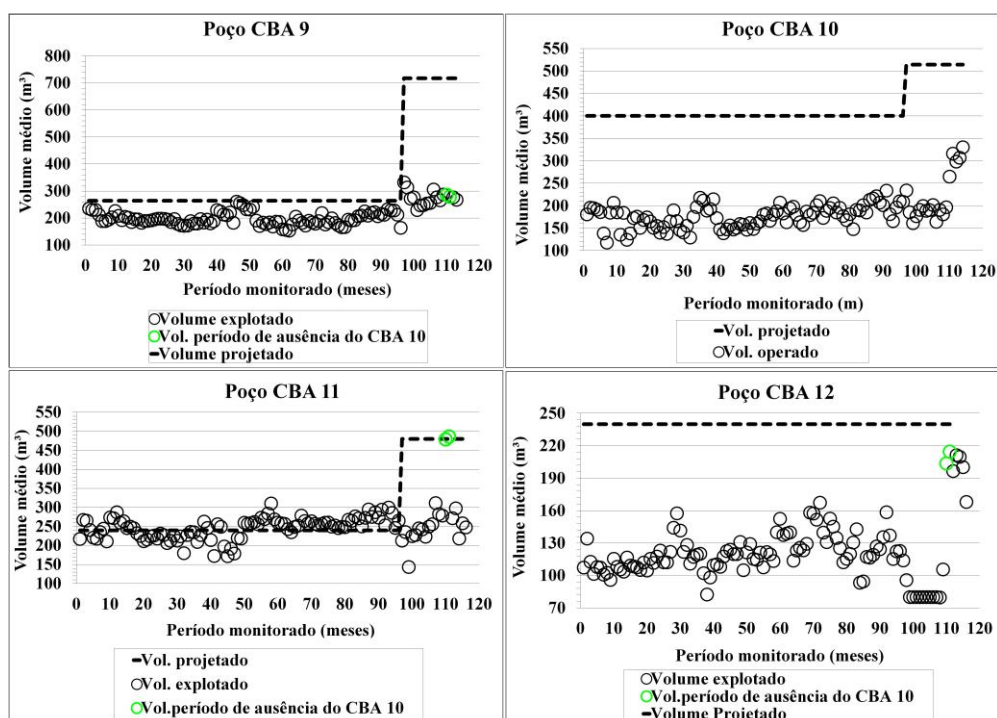
Figura 5. Valores médios mensais de volume de água explotado nos poços utilizados para o abastecimento dos reservatórios R2 e R4.

Neste grupo de poços, apenas no poço CBA 11 foi observado valores médios mensais de volume explotado superior ao projetado (Tabela 5). Contudo, tais registros ocorreram somente antes do novo teste de bombeamento. Após o novo teste no poço CBA 11, foram registrados valores acima do projetado somente no período de ausência do poço CBA 10 (Figura 5).

O poço CBA 10 é um dos poços responsáveis pelo abastecimento no R2, o mesmo ficou desativado nos meses de novembro e dezembro de 2015, retornando em janeiro de 2016. Este poço é o segundo mais produtivo, ficando atrás apenas do poço CBA 9, sendo que a interrupção no seu bombeamento refletiu nos demais poços. Na figura 5, fica claro que a demanda do poço CBA 10, foi atendida de forma mais intensa pelos poços CBA 11 e 12, os quais demonstraram um aumento significativo, em relação aos volumes comumente extraídos. No poço CBA 9 a influência da falta do poço CBA 10, foi mais sutil, sendo difícil de ser observada a partir dos dados mensais de volume da CORSAN, levando em consideração também que os valores de volume já estavam apresentando uma tendência de aumento neste período.

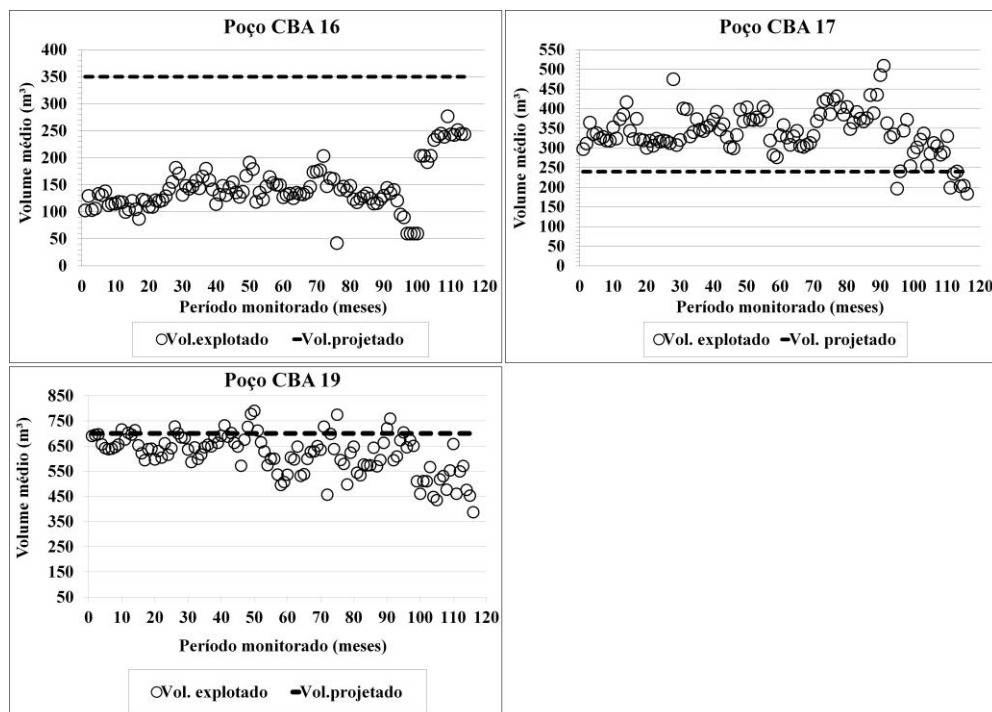
Figura 6. Valores médios mensais de volume de água nos poços utilizados para o abastecimento do reservatório R3.

Os valores de desvio padrão apresentados na tabela 6, demonstra o comportamento variável do volume explotado, o qual pode ser observado na figura 6.

Mesmo com o comportamento habitual dos poços CBA 17 e 19, de explorarem volumes médios mensais acima do projetado, nos últimos anos (final de 2014 até maio de 2016), nesses dois poços foi observado uma redução dos valores de volume explorados. Nesse período, no poço CBA 19 o volume médio mensal explorado não ultrapassou o projetado, sendo que no poço CBA 17, após cerca de 8 anos, apresentaram uma redução significativa dos valores de volumes médio mensal de água explorado, chegando a ficar abaixo do projetado. Essa redução observada nesses dois poços, não correspondeu efetivamente a uma redução da demanda neste reservatório, pois no mesmo período ocorreu um aumento significativo nos valores de volume médio mensal explorados no poço CBA 16, conforme pode ser observado na figura 6.
