MONITORAMENTO DAS OSCILAÇÕES DO NÍVEL FREÁTICO NA ÁREA DO ANTIGO LIXÃO DE ROLÂNDIA – PR

Monielen Monara Betio¹; Maurício Moreira dos Santos²

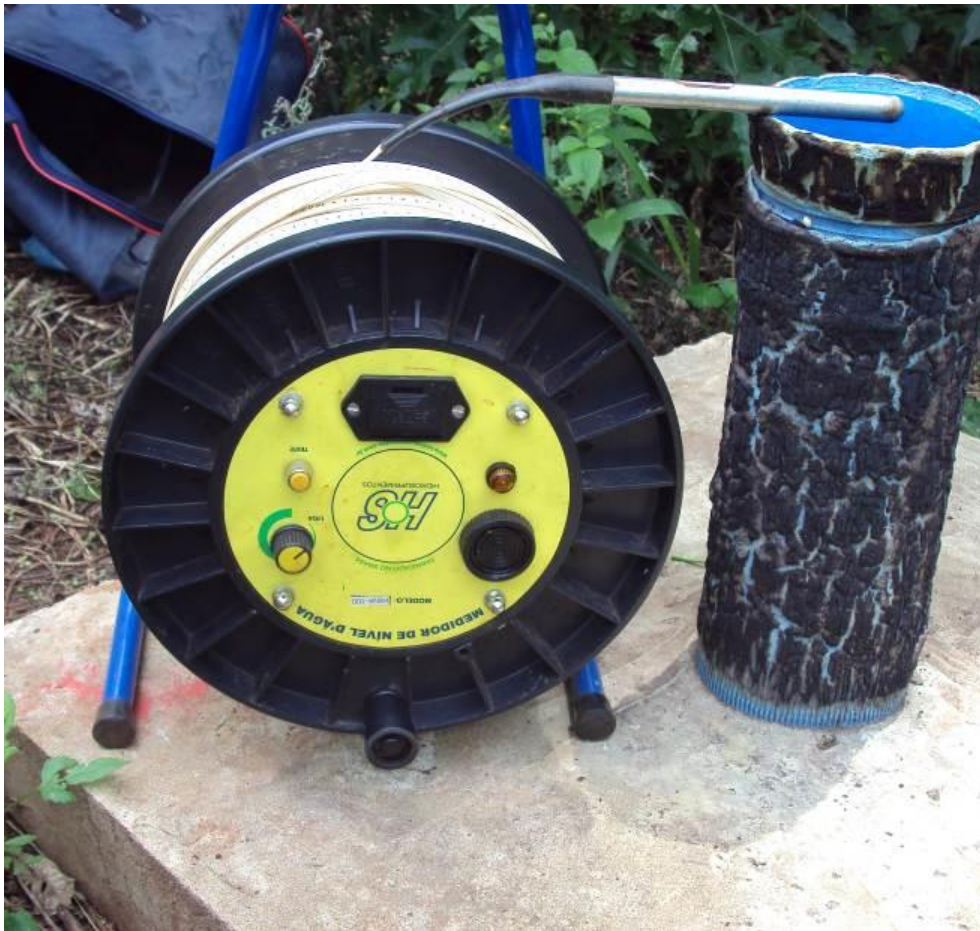
Figura 6. Medidor de nível d'água. Fonte: Autor (2014).

Para o acompanhamento regular da evolução dos níveis estáticos subterrâneos dos poços de monitoramento utilizou-se um medidor de nível d'água elétrico modelo: HSNA-100, da HS Hidrosuprimentos (Figura 6). Tal equipamento possui uma sonda com um sensor na ponta de uma fita resistente de nylon graduada em milímetros, que ao tocar a água fecha um circuito ativando um sinal sonoro e luminoso alimentado por baterias de 9 volts.

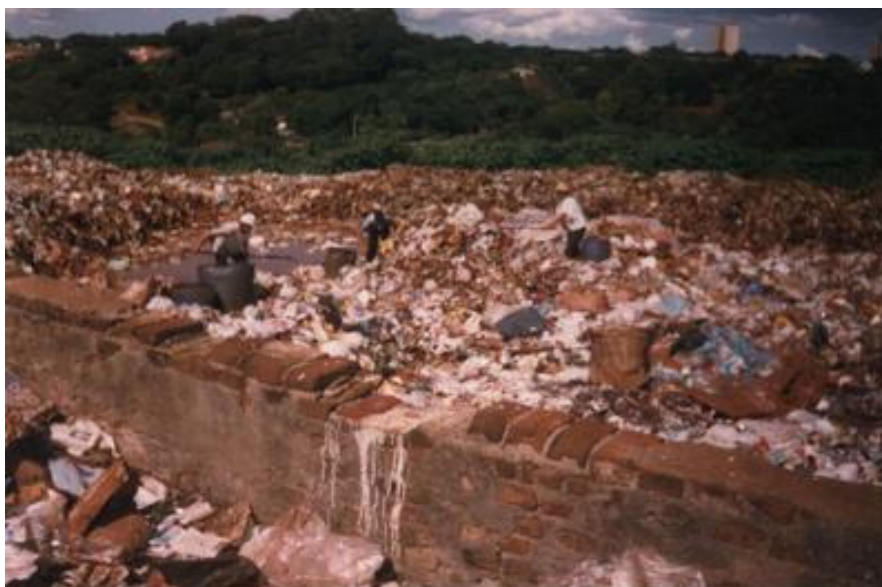
Figura 7 – Resíduos Sólidos depositados diretamente no solo e a presença de catadores de lixo no local. Fonte: Melo (1999).

O manejo dos resíduos sólidos urbanos no local, anterior ao seu encerramento, era totalmente equivocado em relação aos critérios técnicos ambientais e sanitários para a adequada destinação e tratamento final de resíduos. Segundo Melo (1999), o lixo urbano de Rolândia era disposto diretamente ao solo natural, não havendo a cobertura constante do lixo por material inerte após a conclusão de cada jornada de trabalho, possibilitando assim a ação de catadores de lixo no local, conforme evidencia a Figura 7.

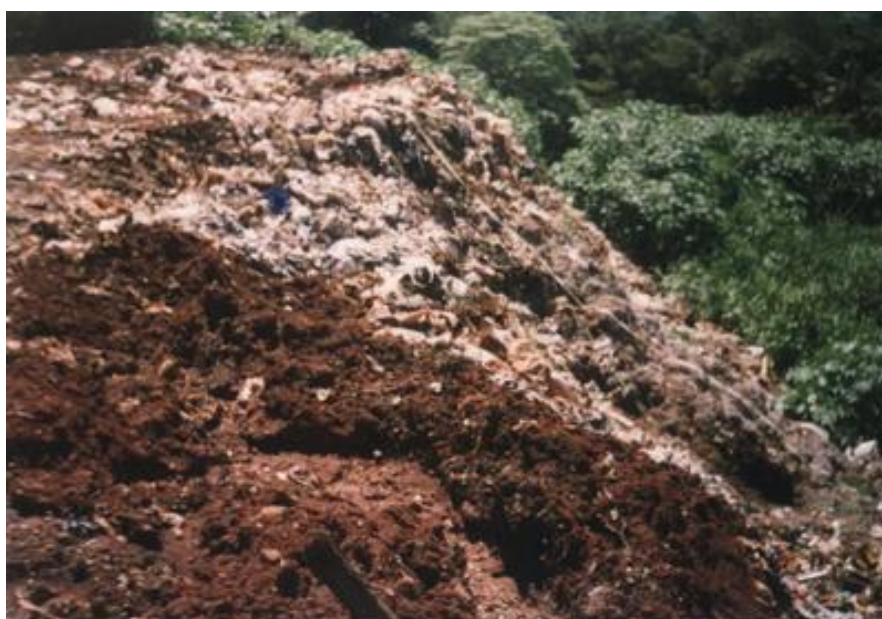
Figura 8 - Talude formado pelo despejo incorreto dos caminhões de coleta municipal e esteira de compactação. Fonte: Melo (1999).

Na tentativa de reduzir o volume de resíduos, Melo (1999) afirma que os caminhões da coleta municipal despejavam os resíduos e estes eram compactados superficialmente por uma esteira, ou por vezes empurrados vertente abaixo, conforme ilustra a Figura 8.

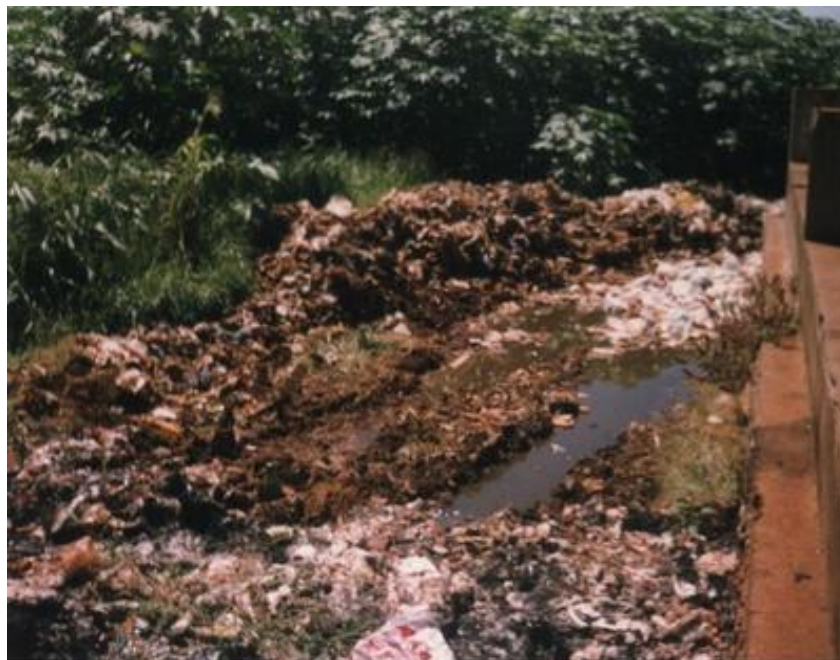
Figura 9 – Ausência de drenos condutores de chorume, águas superficiais e gases.
Fonte: Melo (1999).

Melo (1999) afirma ainda que o lixão recebia os mais diversos tipos de resíduos, principalmente matéria orgânica proveniente de coleta domiciliar, que após a sua disposição ficavam expostos completamente às condições meteorológicas, o que facilitava a combustão espontânea, a decomposição do lixo e a produção de percolato no qual não recebia qualquer tipo de

tratamento, somada a inexistência de drenos condutores de chorume, água superficial ou gases (Figura 9).

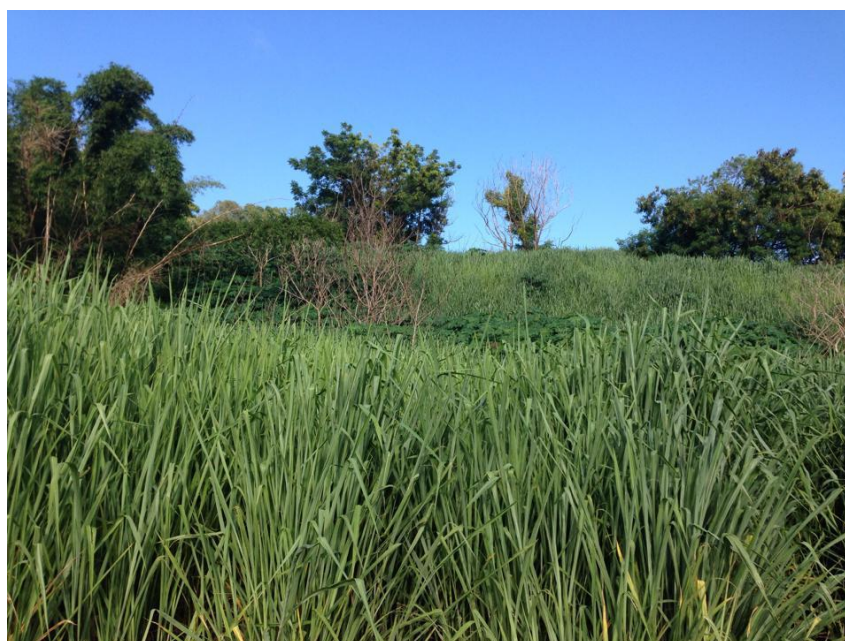
Figura 10 – Situação atual da área do antigo lixão. Fonte: Silva (2014).

O local onde eram depositados os resíduos foi totalmente coberto por solo, e o aspecto físico aparenta um talude de cerca de 8 a 10 metros de altura formada pela massa de lixo disposta durante os 60 anos de funcionamento do lixão (SANTOS, 2003). Não é possível observar as diversas camadas de resíduos compactadas, pois a área está totalmente ocupada por vegetação secundária (Figura 10).
