ANÁLISE GEOLÓGICA E ESTRUTURAL DAS FISSURAS E SUBSIDÊNCIAS NO CARSTE DE LAPÃO

Maia, P. H. P.¹; Dias Neto, B.² & Corrêa-Gomes, L. C.³

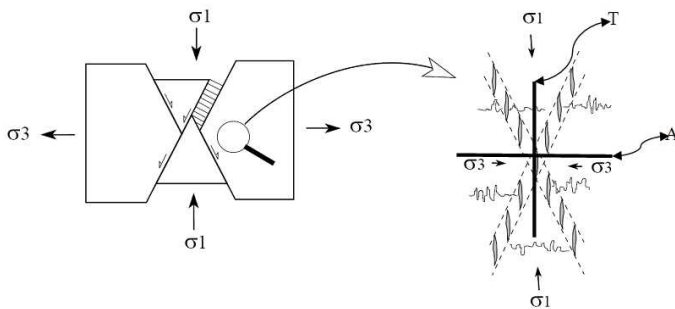
As fraturas abertas do **tipo T** (*tension fractures*) se encontram a 30° da Zona Principal de Cisalhamento (ZPC), paralelas ao plano σ_1 e σ_2 na direção N-S. As fraturas **tipo A** (fraturas de alívio ou *release fractures*) de direção E-W localizam-se a 60° da ZPC, paralelas ao plano que contem σ_2 e σ_3 (**Figura 9**).

A partir da definição do elipsóide de tensão foram identificadas, no elipsóide de deformação rúptil, as fraturas abertas do **tipo T** na direção próxima a N-S, entre 0° e 10°; as do **tipo A**, próximas a direção E-W, entre 70° a 100° (**Figura 9**).

São as fraturas abertas nas direções N-S entre 0° e 10° e as E-W entre 70° e 100° que controlam as direções preferenciais das cavernas e demais estruturas de dissolução que ocorrem na área estudada.

Figura 9 - Visão em planta do ambiente tectônico transcorrente. Orientação dos tensores principais, considerar σ_1 e σ_3 horizontais e σ_2 vertical, e as fraturas abertas (T e A).

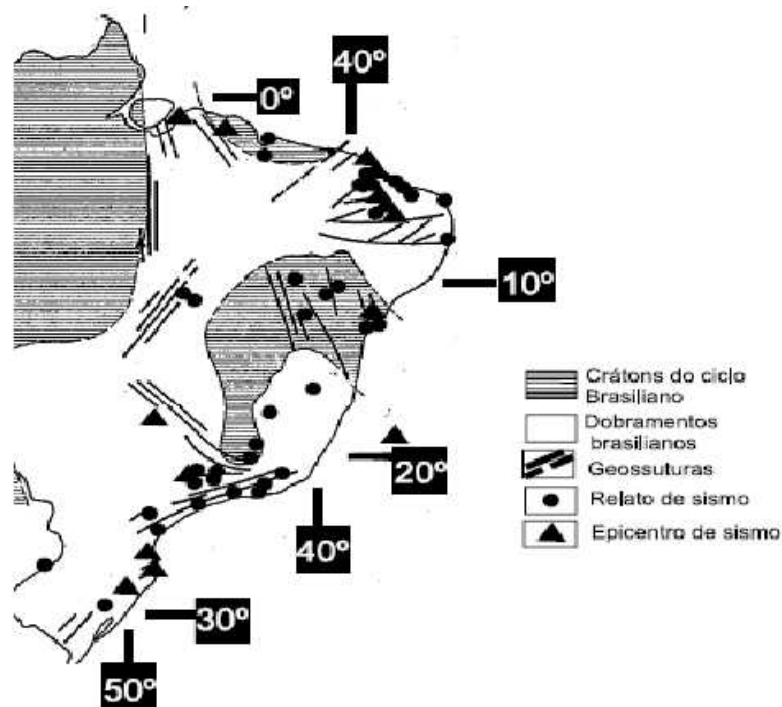
O relato da ocorrência de sismos no sertão baiano em 1904 e 1905 (Lima, 2000) suscitou a possibilidade do evento ter sido provocado por reativações dessas antigas estruturas do embasamento. O mapa aponta as relações entre as geossuturas do embasamento e o relato de sismos no Brasil (**Figura 15**), no qual uma antiga estrutura de direção NW-SE do embasamento no Cráton do São Francisco aparece associada a eventos sísmicos neotectônicos nas proximidades de Irecê e Lapão.

Figura 15 – Relações entre geossuturas proterozóicas e relato de sismos no Brasil (LIMA, 2000).

Apesar da inflexão na propagação do evento da Fazenda Juá para a Fonte do Lapão, essa possibilidade também foi descartada, porque a direção geral da propagação não coincide com a direção da geossutura. Também não foram detectadas marcas de cisalhamento nas fissuras do solo, tampouco deformações elipsoidais na base dos revestimentos de superfície dos poços mais antigos.

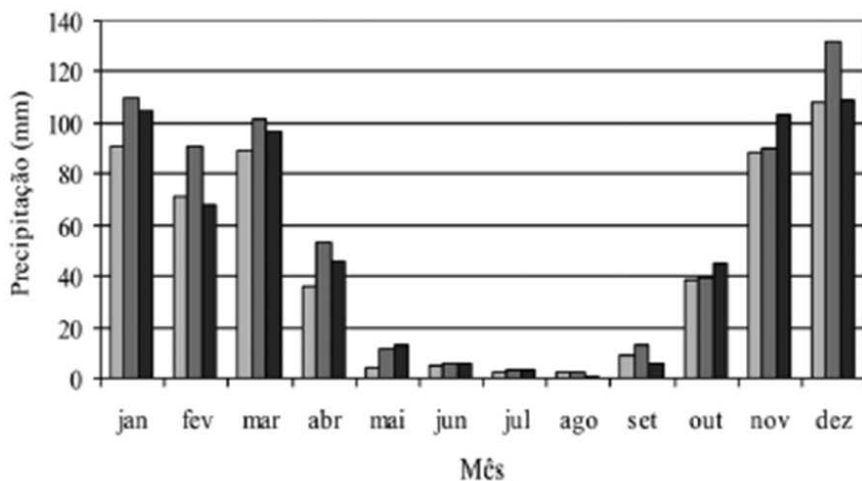
A superexploração de água subterrânea sempre foi considerada a principal indutora do fenômeno em todos os locais onde ocorreram problemas dessa natureza. Além do evento ter ocorrido no final do período seco, quando os níveis da água do aquífero estavam mais baixos (**Figura 16**), grandes volumes de água estavam sendo extraídos do poço localizado na Fazenda Juá,

a montante do fluxo subterrâneo. Apesar dessa suposição se apoiar nesses dois fatos, vale destacar que as oscilações nos níveis de água dos poços na região ocorrem naturalmente há várias décadas, sem que eventos como esse tenham sido registrados.

Figura 16 – Diagrama ilustrando os valores médios da precipitação mensal medida nos postos pluviométricos dos municípios de Cafarnaum, Canarana e Irecê; médias do período de 1961 a 1990. Fonte: INMET 1992, ANA 2004, (Ramos, *et al.* 2007).
