CONTRIBUIÇÃO AO ESTUDO DO AQUÍFERO PASSO DAS TROPAS, NA REGIÃO DE SANTA MARIA, RS: COMPARTIMENTAÇÃO ESTRUTURAL E SUA INFLUÊNCIA NO COMPORTAMENTO HIDROGEOLÓGICO

Wankler ¹, F. L.; Faccini, U. F. ² & Silva, P. L. ³

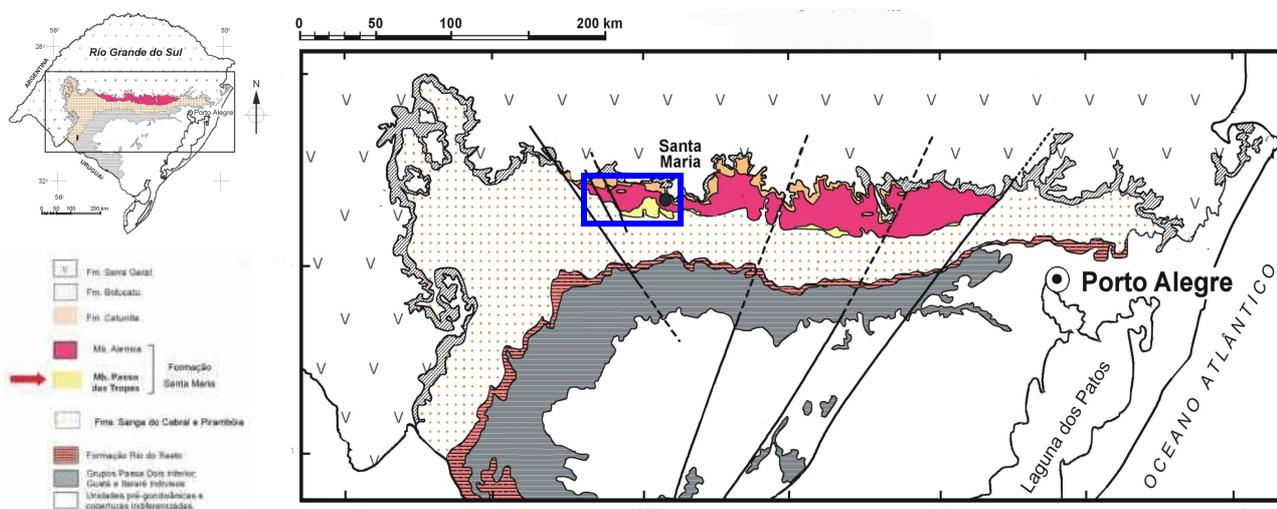
Assim, o objetivo deste trabalho é fazer uma avaliação qualitativa das influências que o sistema de falhas exerce sobre a heterogeneidade do Aquífero Passo das Tropas na região circundante da cidade de Santa Maria, numa área delimitada entre as coordenadas $-54^{\circ}07'38''$ - $29^{\circ}38'12''$ e $-53^{\circ}32'46''$ - $29^{\circ}51'32''$; (Figura 1).

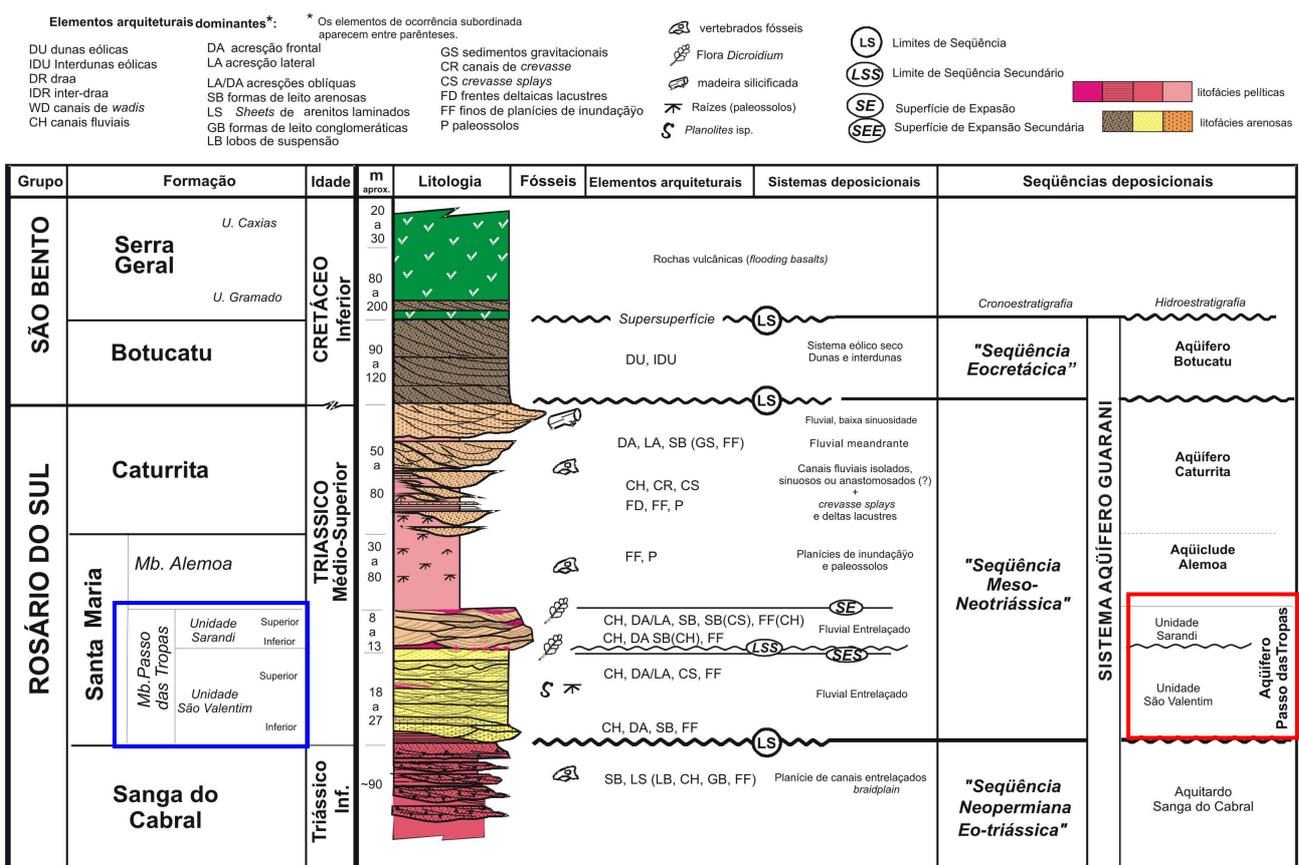
Figura 2 – Coluna estratigráfica e Hidroestratigrafia da área de estudo. Em vermelho é assinalado o Aquífero estudado e em azul sua rocha reservatório (Wankler, 2006).

A unidade hidroestratigráfica estudada - Aquífero Passo das Tropas (Figura 2) – faz parte do Compartimento Central-Missões do Sistema Aquífero Guarani (Machado, 2005). Na região de Santa Maria, este aquífero é anisotrópico, com uma direção geral de fluxo para norte. Sua recarga é originada da drenança (gotejamento) a partir do Membro Alemoa ou diretamente em suas áreas aflorantes nas porções sul e sudeste, podendo ainda ocorrer recarga direta pelas redes de drenagem que formam a cabeceira do Vacacaí-Mirim, devido à rede de falhamentos da área (Faccini *et al* 2003). A análise conjunta do gradiente hidráulico do aquífero com os dados geológicos sugerem que estas anisotropias sejam resultado da combinação do padrão de paleocorrentes com a compartimentação pós-deposicional (Giardin & Faccini, 2004). A rocha reservatório – Membro Passo das Tropas - pertence ao Grupo Rosário do Sul (Andreis *et al* 1980), de ocorrência restrita à borda Sudoeste da Bacia do Paraná, no Rio Grande do Sul. Litologicamente apresenta dois intervalos com distintas características granulométricas e texturais que Wankler (2006) caracterizou e denominou informalmente de unidades São Valentim e Sarandi (Figura 2).

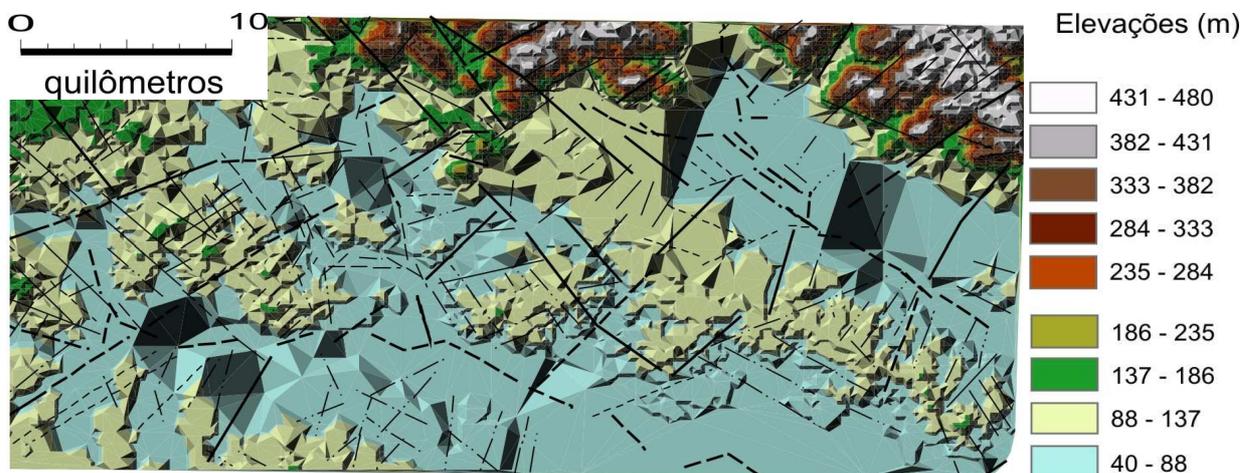
Figura 3 - Modelo Digital do Terreno (TIN) com sobreposição dos lineamentos identificados através das imagens de radar. Observar a relação entre a topografia e os lineamentos.

As imagens de radar mostraram que os lineamentos segmentam a área nos sentidos preferenciais NW-SE e NE-SW. Correspondem à falhas normais, verticais a subverticais (80-90°), de grande rejeito vertical (20-30m), com zonas de deformação de 0,10 a 1 metro. A movimentação diferenciada das falhas fragmentou as unidades geológicas da área de estudo em um conjunto de *horsts* e *grabens*, com camadas de mergulho muito suave (média 3 graus) de direção NE (Figura 3).

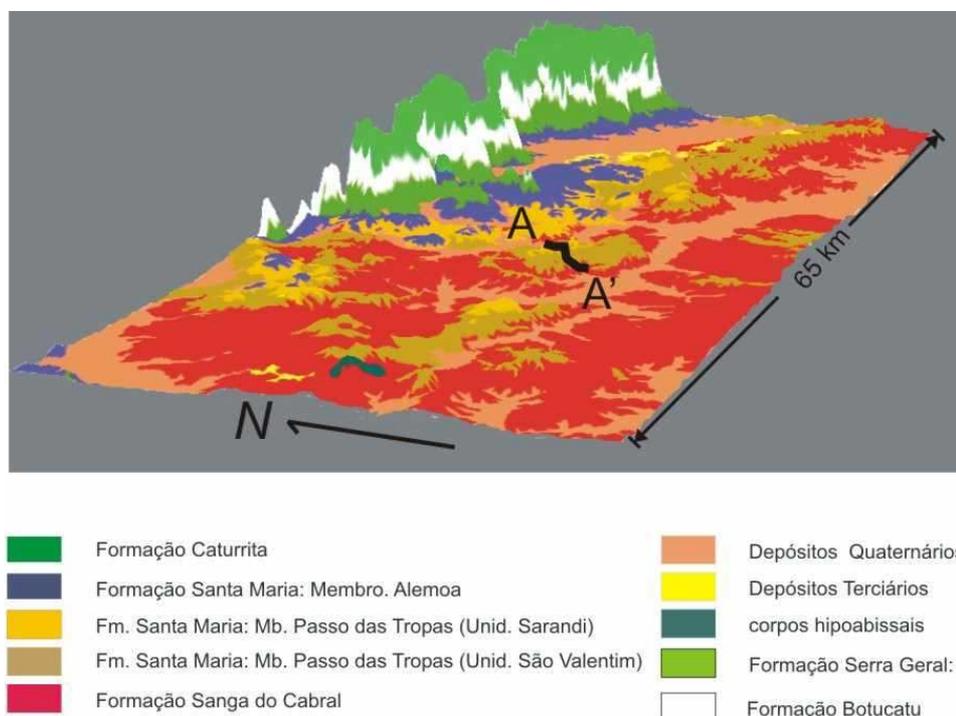
Figura 4 –Superposição do DEM e do mapa geológico da área, mostrando a distribuição das ocorrências do Membro Passo das Tropas (unidades São Valentim e Sarandi). Observar que esta unidade ocorre no topo das elevações nas porções sul e sudoeste da área. A seção A-A' corresponde à Figura 5.

Nos *horst*, as litologias mais frequentemente observadas são os arenitos da Formação Sanga do Cabral e, nos *grabens*, os depósitos do Membro Passo das Tropas. Trata-se, aparentemente, do resultado da erosão diferencial causada pela rede de drenagens que se implantou após a tectônica pós-deposicional, que inicialmente decapou o topo dos altos estruturais, destruindo as camadas arenosas mais resistentes e expondo os litotipos da Formação Sanga do Cabral. Durante este período, fragmentos do Membro Passo das Tropas foram preservados nos baixos estruturais. Atualmente devido a composição litológica mais resistente à erosão, funcionam como cornijas das elevações das áreas do entorno da cidade de Santa Maria (Figuras 4 e 5).

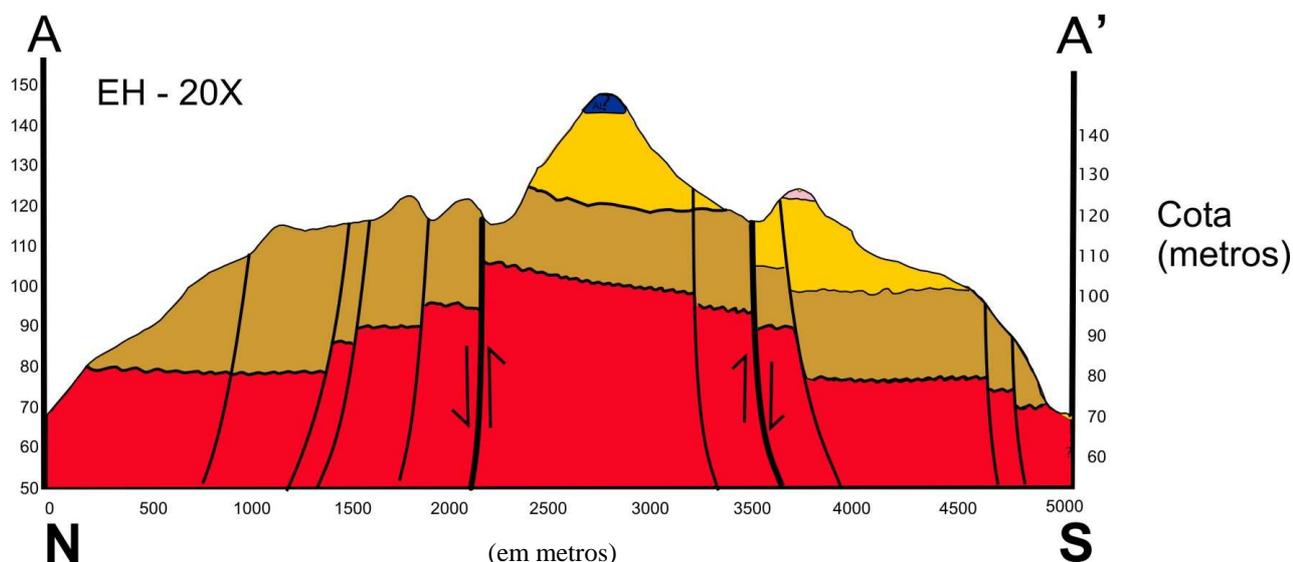
Figura 5 - Seção A-A' vista na Figura 3, mostrando em corte a arquitetura dos blocos estruturais. Observar o escalonamento das falhas normais secundárias.

Estes *horst* e *grabens* apresentam uma compartimentação interna, definida por um conjunto de falhas normais secundárias e fraturas, ambas com alinhamento normal em relação aos maiores lineamentos. As falhas secundárias são verticais, com rejeito vertical de 0,3 a 6 metros, que, por sua vez, limitam um conjunto de sub-blocos escalonados em direção às falhas de maior hierarquia (figura 5). Isto sugere que os pequenos rejeitos das falhas secundárias podem ter uma significativa contribuição no valor medido dos rejeitos das falhas que limitam os blocos principais.

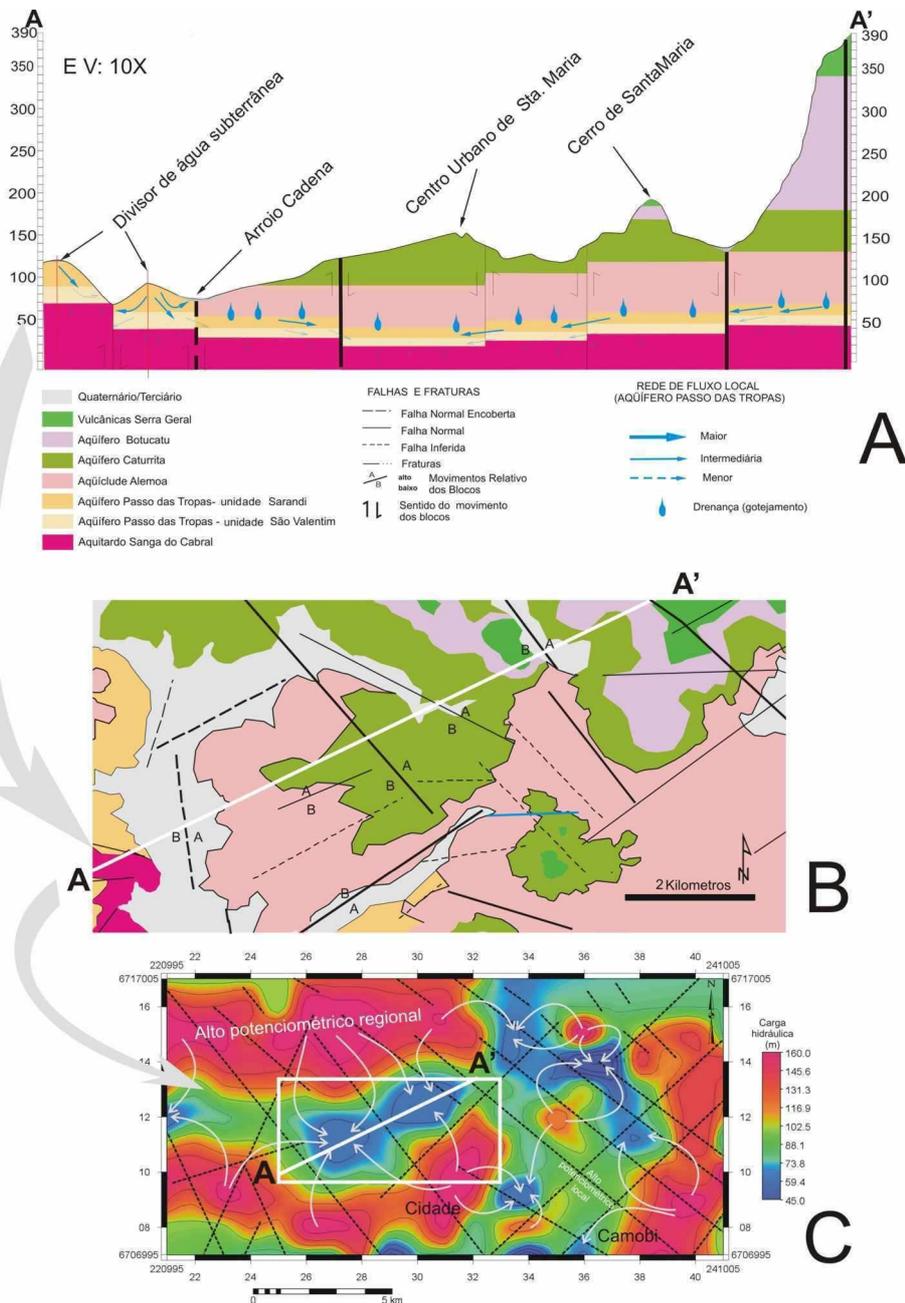
Figura 6 - Aquífero confinado Passo das Tropas: A) seção vertical do aquífero, na área do centro urbano de Santa Maria, com a distribuição de fluxo local hipotética representada; B) mapa geológico do centro urbano de Santa Maria com o movimento relativo dos blocos identificados; C) mapa potenciométrico de Giardin & Faccini (2003) com a localização da seção vertical (A) e mapa (B) (retângulo branco) - comparar a localização dos baixos potenciométricos com as depressões estruturais observadas nas figuras (A) e (B).

No perímetro urbano de Santa Maria, o basculamento dos blocos e sub-blocos torna o aquífero confinado a partir das cotas 55 – 41 (Figura 6A), sendo abastecido pelo gotejamento do aquífero sobreposto e pelas áreas aflorantes do aquífero ao sul, onde se localizam entre as cotas 68 a 92, nas vertentes dos arroios Cadena e Passo das Tropas. As áreas de recarga, localizadas na região do Camobi, estariam dentro da UFSM, nas encostas da Região Rural de Pains, no substrato do Rio Vacacaí Mirim. Ao se comparar os baixos estruturais identificados com a superfície potenciométrica do Aquífero Passo das Tropas na área urbana de Santa Maria, observa-se que os baixos potenciométricos coincidem com as áreas limitadas pelas falhas principais (Figuras 6B e 6C).

Estes resultados sugerem que a compartimentação estrutural gerou heterogeneidades que causaram redução e perda da conectividade das rochas-reservatório, gerando aquíferos livres de pequena extensão nas áreas sul e sudeste. Na região noroeste da área de estudo, onde o decaimento gerado pela erosão foi menos intenso, o resultado foi o confinamento e anisotropia do comportamento hidráulico.

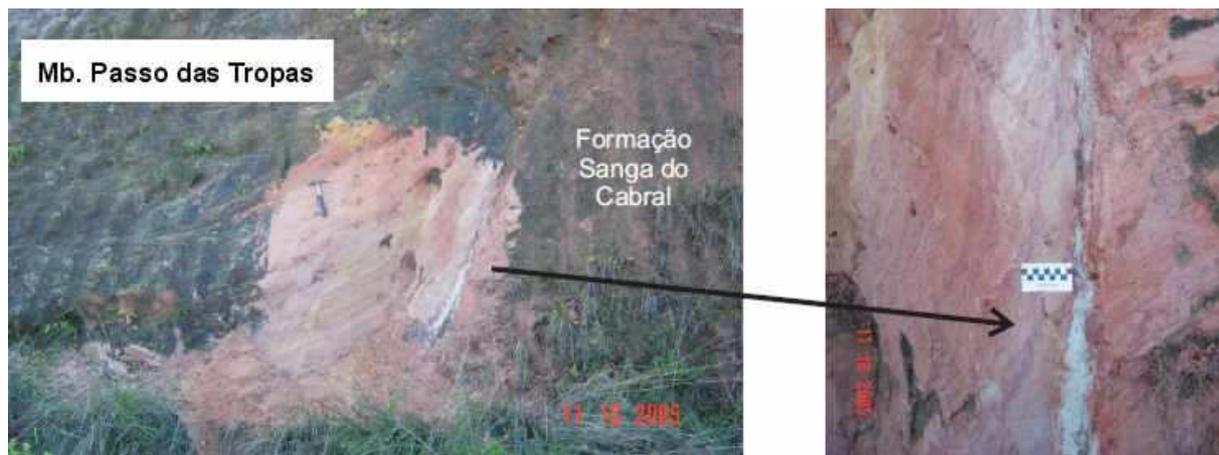
Figura 7 – Na foto à esquerda, observa-se uma superfície de deslizamento, mostrando *drag folds*; à direita, detalha da foto anterior, localizando uma *shale smears*.

próximo ao contato do Membro Passo das Tropas com a Formação Sanga do Cabral, foram reconhecidas estruturas de deslizamento com preenchimento de argilas (*shale smears*; Figura 7). As falhas são preenchidas por brecha de falha (*sensu* Sibson, 1977) formadas por fragmentos angulosos de arenito estratificado, por vezes plasticamente deformado, seccionado por fraturas sinuosas de pequena extensão, definindo uma zona da falha de aproximadamente 1 metro de espessura. Associadas às zonas de maior deformação, as camadas de arenito médio mostram-se deformadas por *drag folds*.

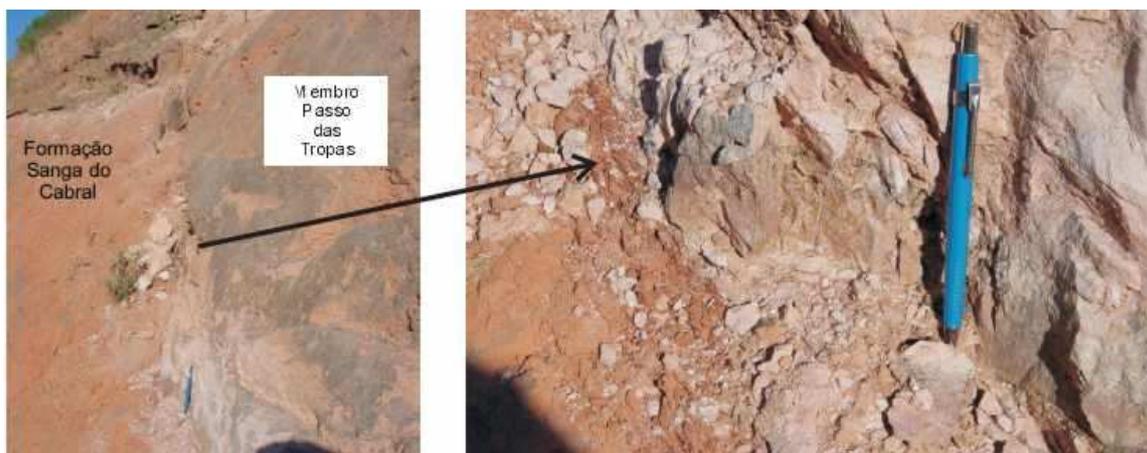
Figura 8 - Foto da esquerda, com superfícies de deslizamento com brachas de falha; foto da direita, foto em detalhe das brechas de falha.

Em áreas onde as falhas colocam em contato camadas areníticas, como na unidade São Valentim, a zona de falha tem 5 a 15 centímetros e é preenchida por fragmentos incoesos dos arenitos médios, formando lentes de geometria externa sinuosa com um padrão interno anastomosado, com 10 cm de espessura e 1 a 1,5 metros de extensão. Esta feição é classificada como brechas de falha (*sensu* Sibson, 1977). Na unidade Sarandi, as falhas observadas mostram pequenos rejeitos, com zonas de falha de 0,10 a 0,30 m, que internamente mostram uma rocha plasticamente deformada, sem presença de *shale smears* (Figura 8).

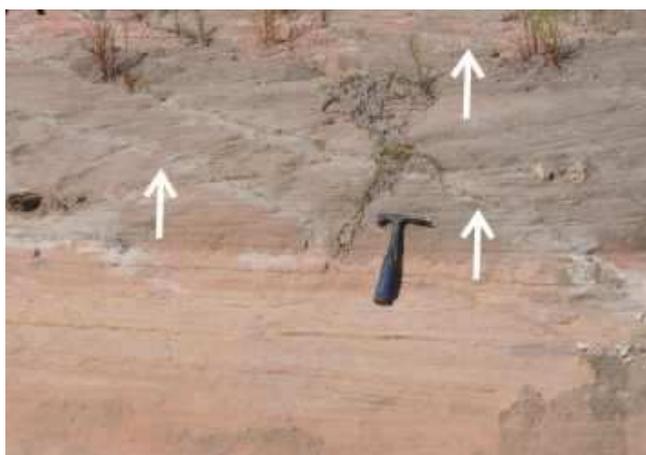
Figura 7 – Bandas de deformação no Membro Passo das Tropas. A zona sem coloração identifica os locais que litificação é mais pronunciada.

As bandas de deformação (Figura 9) formam conjuntos regularmente distribuídos, visíveis nos afloramentos com 10 a 15 cm de espaçamento, normais às falhas secundárias. Caracterizam-se como estruturas aproximadamente planares, podendo ter de poucos centímetros a dezenas de metros de extensão. Sua identificação em campo é facilitada pela erosão diferencial, que ressalta suas estruturas. Em rocha fresca, a zona deformada apresenta uma cor esbranquiçada onde, em alguns locais, se observa uma litificação localizada, especialmente quando as zonas de deformação ocorrem agrupadas com um espaçamento em torno 10 centímetros. Nesses casos, Antonelli & Aydin (*op cit*) as classificam como zonas de bandas de deformação, onde freqüentemente a litificação afeta toda a área perturbada. As zonas de deformação e bandas de deformação ocorrem associadas tanto às falhas NE-SW como às NW-SE.
