# HIDRODINÂMICA E ANÁLISE QUANTITATIVA DAS FRATURAS NAS ROCHAS CRISTALINAS DA REGIÃO DE CAMPINA GRANDE –PB

Tumkur Rajarao Gopinath<sup>1</sup> & Cloves Rogério da Silva Costa<sup>1</sup>

**Resumo** - A prospecção da água subterrânea nas rochas cristalinas enfrenta dificuldades devido às complexidades nas propriedades hidrológicas dessas rochas. O objetivo desse trabalho é para elucidar a natureza das fraturas e as condições que governam a hidrodinâmica nas rochas cristalinas. O trabalho de pesquisa envolveu uma área de 25 km de ao redor da cidade de Campina Grande. Foram feitos os levantamentos sobre localização dos afloramentos das rochas, medições de azimutes das fraturas e descrição litológica. As fraturas foram classificadas em relação às suas freqüências de ocorrência e espaçamento entre elas. Nas zonas de cisalhamentos existe a tendência de ocorrências de fraturas muito freqüentes locais, feixes de micro-fraturas e rocha fragmentada. A formação de drenagens e vales na região de estudo é diretamente relacionadas às fraturas; vales largos, com indícios de presença de água, mostrando-se paralelas às fraturas tensionais ou nos seus cruzamentos.

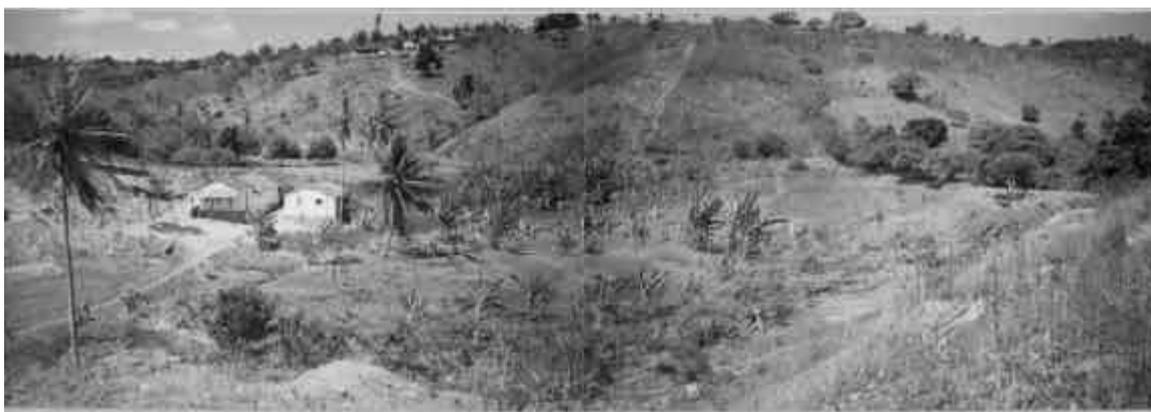
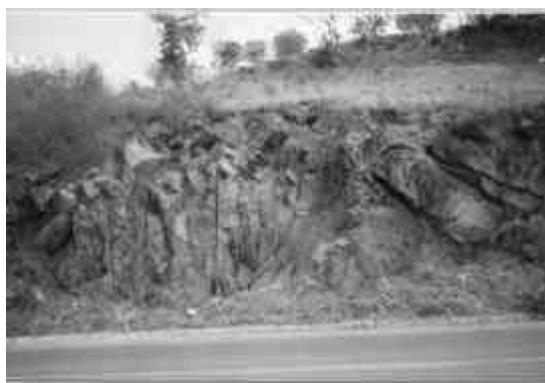
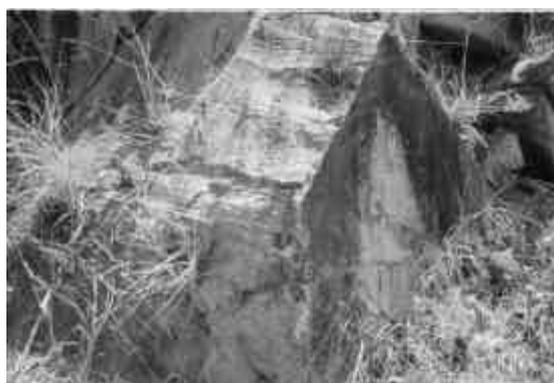
**Figura 5.** Vale-fratura -(Direção, sentido e ângulo de mergulho correlacionam-se diretamente com formações de vales) A - Representação das direções dos vales com poços artesianos, B - Fraturas no mesmo local com direção, sentido e ângulo de mergulho idêntico ao vale e C – Foto detalhada das fraturas do local, afloramento VI' de Lagoa Nova/Lagoa Seca.

A relação vale-fratura é consolidada no trabalho de campo, onde direção e ângulo de mergulho correlacionam-se diretamente com formações de vales na área de estudo (Fig. 5 A, B e C). Nas zonas de interseção das fraturas ou vales respectivos, sempre há indícios de presença de água. Os vales ou drenagens desenvolvidas nos sentidos de fraturas de tensão tendem a ser bem largos e bem definidos demonstrando a facilidade com que a água é conduzida nestas fraturas. Por outro lado, vales e drenagens que formam paralelos às fraturas compressionais ou paralelas às foliações tendem a ser estreitos e profundos demonstrando difíceis condições de movimento livre da água neste tipo de fraturas. Fraturas de ângulo de mergulho acima de 80° não tem condições de favorecer a retenção de água subterrânea, mas um excelente condutor. Fraturas abertas freqüentes, interconectadas com zona de recarga de água (rios, riachos etc.) favorecem a um armazenamento de água subterrânea. Fraturas com direção de ângulo de mergulho convergente poderão favorecer armazenamento da água subterrânea.
