MANUTENÇÃO DE POÇOS COM FERROBACTÉRIAS NO AQUÍFERO INGLESES – FLORIANÓPOLIS, SC

Resumo

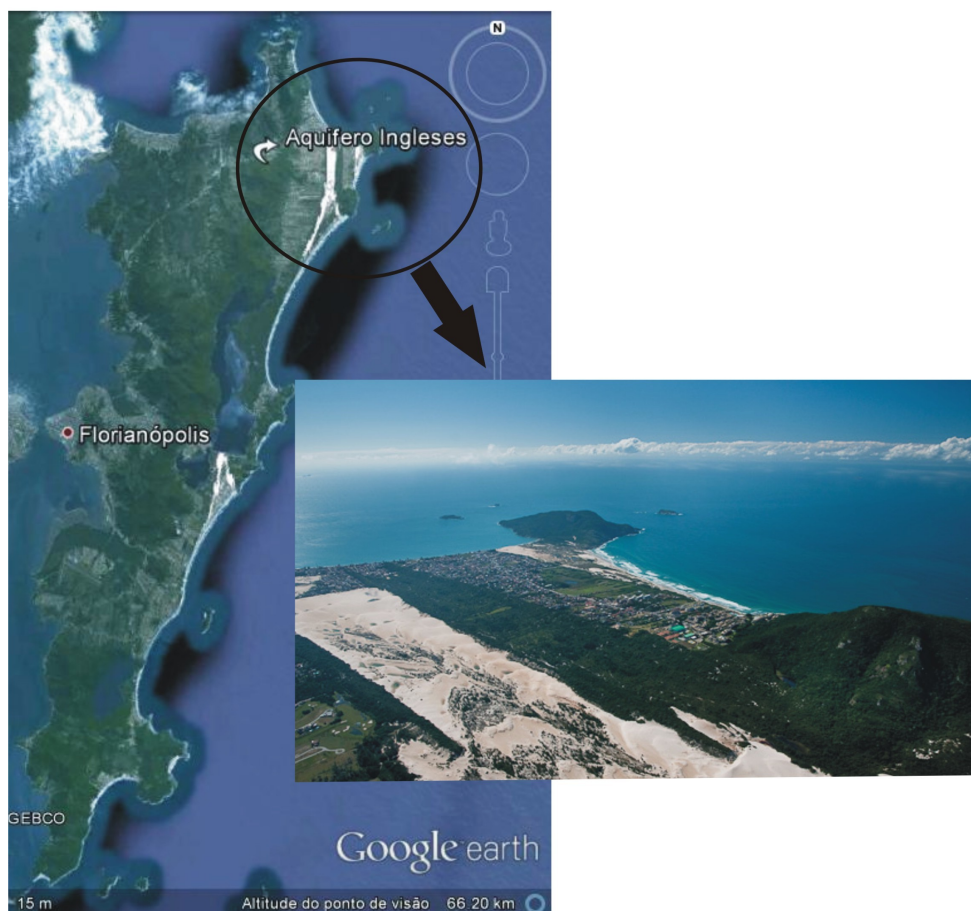
Figura 1 – Localização da área, Norte da Ilha de Santa Catarina, Aquífero Ingleses.

O Norte da Ilha é compreendido por uma planície de origem marinha desenvolvida paralelamente ao relevo cristalino, com orientação norte-sul (Figura 1). O Aquífero Ingleses abrange a praia homônima e as porções interiores do sistema deposicional costeiro. O sistema aquífero é predominantemente livre, composto por areias finas a médias, com intercalação descontínua de níveis areno-argilosos sobreposto a uma camada de argila que funciona como horizonte confinante. Sob o ponto de vista hidrogeológico, as dunas presentes na área de estudo funcionam como um elemento de recarga, favorecendo as condições de extração.
